從事電梯直井吊掛作業發生墜落致死職業災害

一、行業分類:建築工程業

二、災害類型:墜落

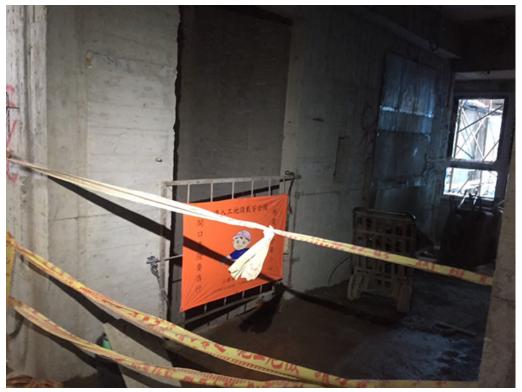
災害照片說明

114年7月5日下午〇〇工程行在電梯直井自行設置捲揚機及工作平台,吊運泥作材料至18樓,罹災者李〇〇未使用安全帶在18樓電梯直井開口邊緣處操作捲揚機將料車上升時不慎自該處墜落,先撞毀B1工作平台後再墜落至B5垃圾堆,送醫急救不治死亡。

事發地點位於 18 樓電梯直井開口處,進行電梯直井吊掛作業時需打開該柵門以利作業。

- (一)雇主對於進入營繕工程工作場所作業人員,應提供適當安全帽, 並使其正確戴用。(營造安全衛生設施標準第11-1條)
- (二)雇主對於高度2公尺以上之屋頂、鋼梁、開口部分、階梯、樓梯、坡道、工作臺、擋土牆、擋土支撐、施工構臺、橋梁墩柱及橋梁上部結構、橋臺等場所作業,勞工有遭受墜落危險之虞者,應於該處設置護欄、護蓋或安全網等防護設備。雇主設置前項設備有困難,或因作業之需要臨時將護欄、護蓋或安全網等防護設備開啟或拆除者,應採取使勞工使用安全帶等防止墜落措施。但其設置困難之原因消失後,應依前項規定辦理。(營造安全衛生設施標準第19條第1、2項)
