從事模板組配作業發生墜落致死災害

核備文號：104-1039548

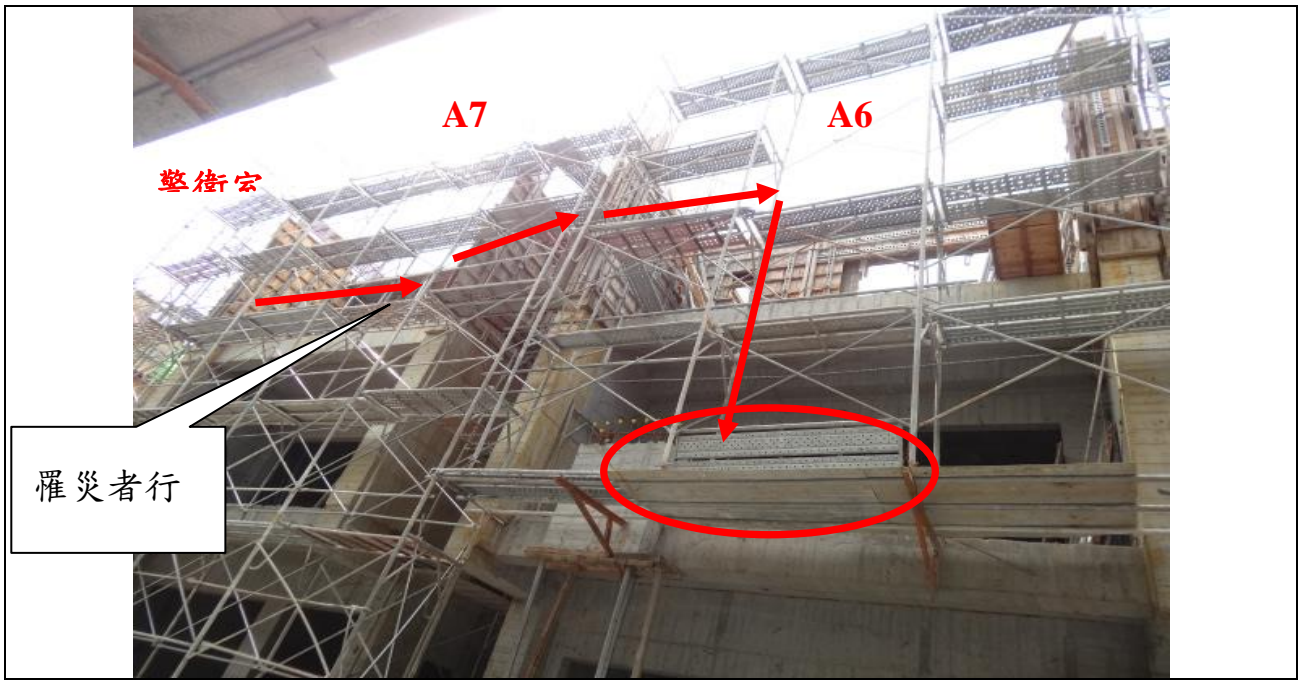
說明

照片一：災害發生於嘉義市西區「○○建設開發有限公司○○社區住宅新建工程」

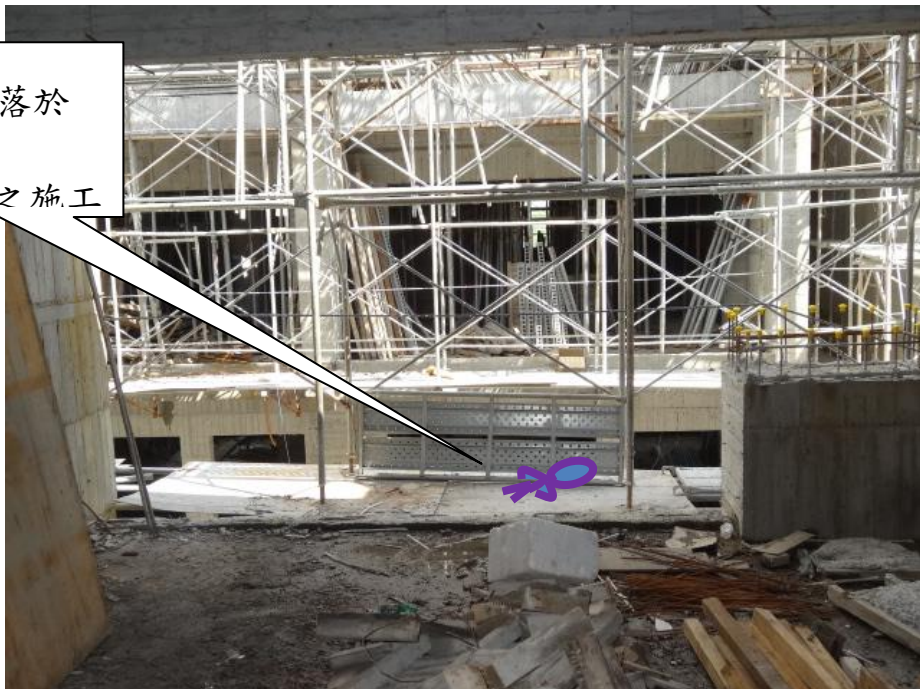
說明

罹災者墜落於

A6棟2樓之施工

照片二：罹災者倒臥在 A6 之 2 樓外牆施工架底版處。

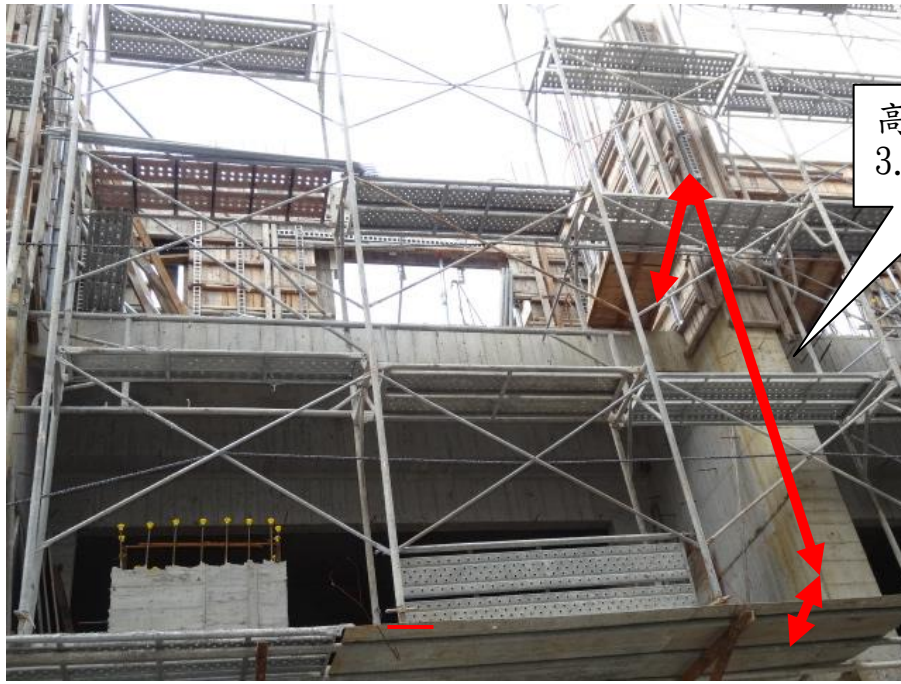
說明

(一)直接原因：自高差3.4公尺之施工架上，墜落至施工架底部之鐵板上，導致傷重死亡。

高度差約
3.4 公尺

照片三：A6 棟之 2 樓外牆施工架之底板距離 3 樓底板高差約 3.4 公尺。

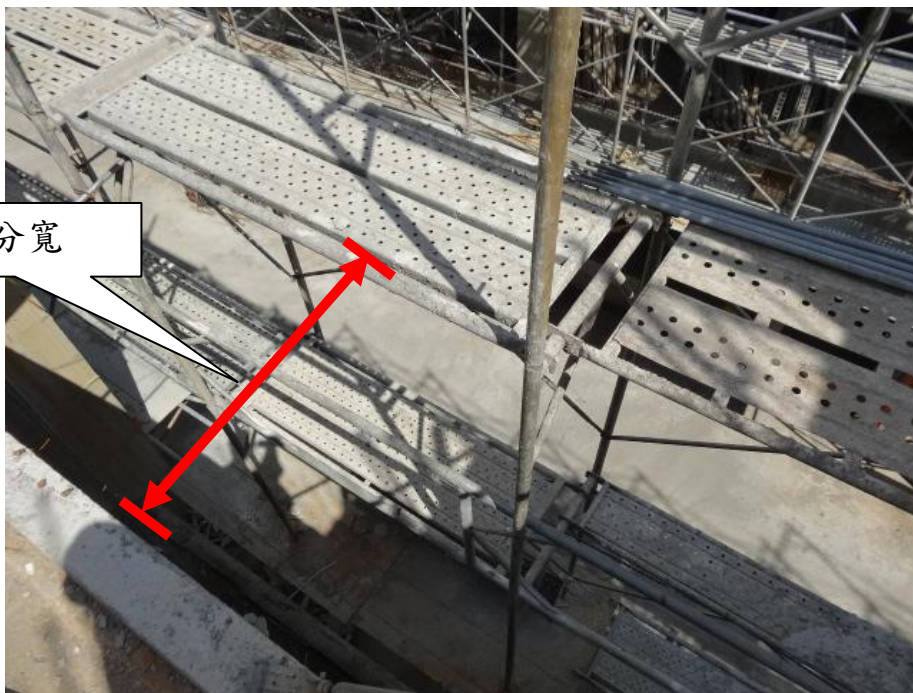
說明

- 1、雇主對於高度二公尺以上之施工架開口部分場所作業，勞工有遭受墜落危險之虞者，未於該處設置護欄、護蓋或安全網等防護措施。
- 2、進入營繕工程工作場所作業人員，未提供適當安全帽，並使其正確戴用。
- 3、未依規定設置模板支撐作業主管於現場監督勞工作業。

約 70 公分寬

照片四：施工架內側均無交叉拉桿及下拉桿且施工架與構造物距離達 70 公分。

- 9、 雇主對於高度二公尺以上之……開口部分……等場所作業，勞工有遭受墜落危險之虞者，應於該處設置護欄、護蓋或安全網等防護設備。(營造安全衛生設施標準第 19 條第 1 項暨職業安全衛生法第 6 條第 1 項)
- 10、 事業單位以其事業之全部或一部分交付承攬時，應於事前告知該承攬人有關其事業工作環境、危害因素暨本法及有關安全衛生規定應採取之措施(職業安全衛生法第 26 條第 1 項)
- 11、 事業單位以其事業之全部或一部分交付承攬時，應於事前告知該承攬人有關其事業工作環境、危害因素暨本法及有關安全衛生規定應採取之措施。承攬人就其承攬之全部或一部分交付再承攬時，承攬人亦應依前項規定告知再承攬人。(職業安全衛生法第 26 條第 2 項)
- 12、 與承攬人分別僱用勞工共同作業時，對於「協議」作業人員進場管制及高架作業場所之安全措施，應實施「協議」、「指揮及協調」、「連繫調整」、「工作場所巡視」及指導協助安全衛生教育。(職業安全衛生法第 27 條第 1 項第 1、2、3、4 款)
- 13、 事業單位以其事業招人承攬時，其承攬人就承攬部分負本法所定雇主之責任；原事業單位就職業災害補償仍應與承攬人負連帶責任。再承攬者亦同。原事業單位違反本法或有關安全衛生規定，致承攬人所僱勞工發生職業災害時，與承攬人負連帶賠償責任。再承攬者亦同。(職業安全衛生法第 25 條第 1、2 項)
- 14、 雇主對於模板支撐組配、拆除(以下簡稱模板支撐)作業，應指派模板支撐作業主管於現場辦理相關事項。(營造安全衛生設施標準第 133 條暨職業安全衛生法第 6 條第 1 項)
- 15、 年滿十五歲以上，六十五歲以下之左列勞工，應以其雇主或所屬團體或所屬機構為投保單位，全部參加勞工保險為被保險人：……二、受僱於僱用五人以上公司、行號之員工。……。(勞工保險條例第 6 條第 1 項)
- 16、 勞工因遭遇職業災害而致死亡、殘廢、傷害或疾病時，雇主應依左列規定予以補償。……四、勞工遭遇職業傷害或罹患職業病而死亡
