從事外牆施工架拆除作業發生倒塌受傷災害

核備文號：1151806827

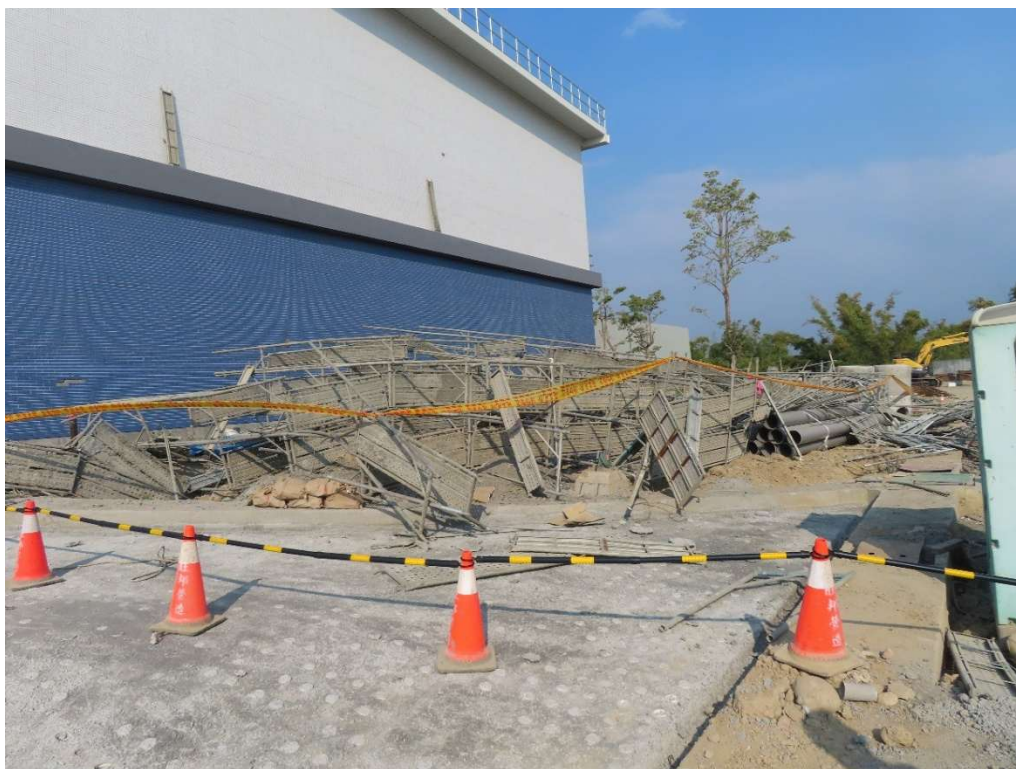
說明 照片：本工程 D2 棟南面外牆施工架往外倒塌。
