標題：勞工於屋頂施工架發生墜落致死職業災害

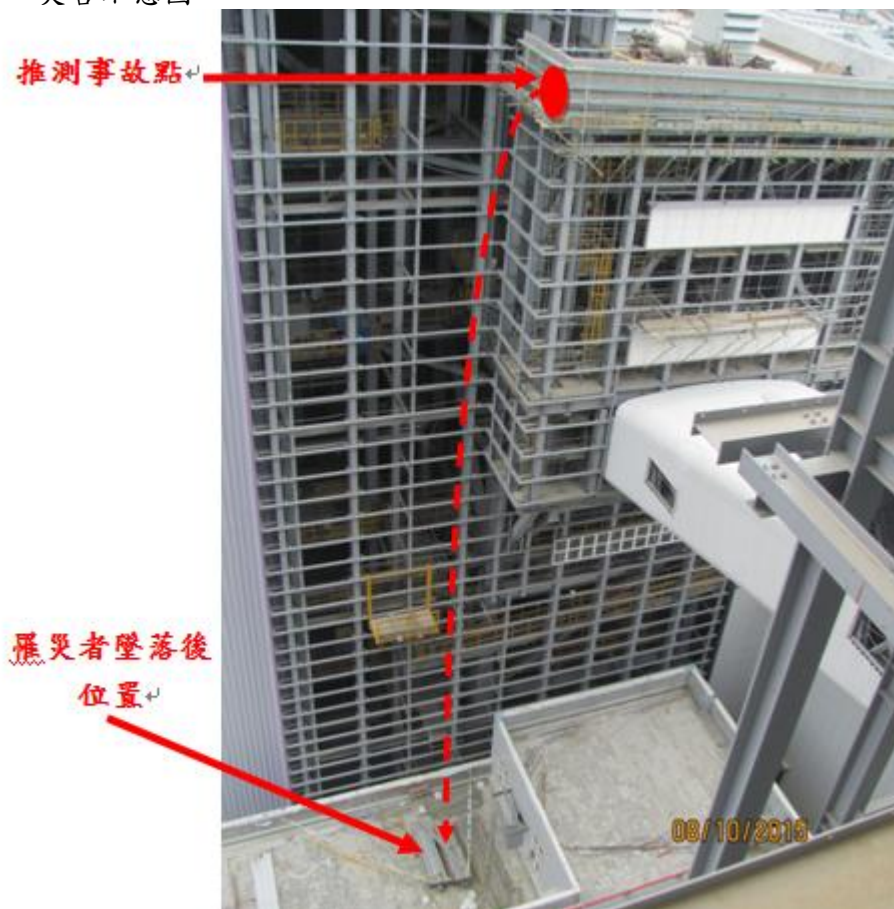
八、災害示意圖：

據目擊者稱：104年10月2日下午16時我由1、2號機主機設備房屋頂樓梯口走至屋頂時，我聽到有叫聲，我抬頭看見有人從旁邊的1號鍋爐高處墜落下來，當下我請對面1號鍋爐的師傅用對講機通知工安組說有人墜落下來。當時死者先墜落在屋頂的施工架材料上面後才彈到地面上，安全帽則落在施工架材料上，所以他的腿部是斷裂了。有一支約1公尺多的鋼管隨著他一起掉下來，後來掉落在他的頭部附近，鋼管上沒有血跡。我走過去看當時死者是趴在地面上，頭朝向1號鍋爐方向，我過去拍打他背部並摸他脈搏，發現他已沒有心跳，他的嘴角及鼻孔有流血。他身上有橫背著一個公事包，右手提著一個手提袋。

1 直接原因：高處墜落致死

(1). 在高度二公尺以上之高處作業，勞工有墜落之虞者未使勞工確實使用安全帶。

(2). 未拔除凸出之鐵條。

(3). 依規定設置之護欄未具有高度九十公分以上之上欄杆。

1. 雇主對於營造工程用之模板、施工架等材料拆除後，應採取拔除或釘入凸出之鐵釘、鐵條等防護措施。（營造安全衛生設施標準第7條暨職業安全衛生法第6條第1項）

2. 雇主依規定設置之護欄，應依下列規定辦理：一、具有高度九十公分以上之上欄杆…。（營造安全衛生設施標準第20條第1項第1款暨職業安全衛生法第6條第1項）

3. 事業單位與承攬人、再承攬人分別僱用勞工共同作業時，為防止職業災害，原事業單位應採取左列必要措施：一、…。二、工作之連繫與調整。三、工作場所之巡視。四、…。五、…。（職業安全衛生法第27條第1項第2、3款）
