# 112 年營造業墜落 重大職業災害案例

勞動部職業安全衛生署 編製

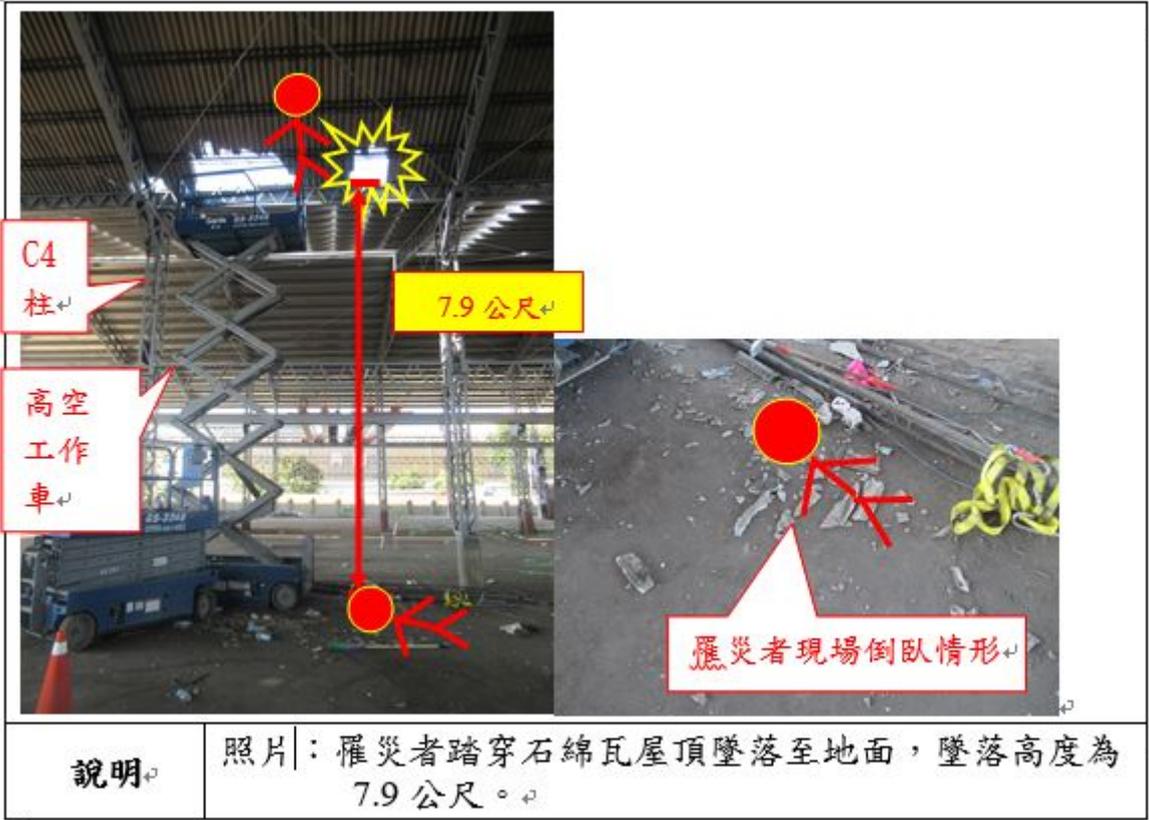
八、現場示意圖或照片：

雇主對於所僱勞工蔡罹災者於距地面高度約 7.9 公尺易踏穿材質之石綿瓦屋頂從事屋頂落水槽清理作業時，未提供適當安全帽，並使其正確戴用，未訂定墜落災害防止計畫，並採取適當墜落災害防止設施，且未先規劃安全通道，未於屋架上設置適當強度、寬度在 30 公分以上之踏板，未於下方適當範圍裝設堅固格柵或安全網等防墜設施，未指派屋頂作業主管於現場辦理安全衛生規定事項，及未使其確實使用安全帶及其他必要之防護具，致發生勞工蔡罹災者墜落死亡職業災害。

- (一) 直接原因：罹災者於石綿瓦屋頂從事作業時，不慎踏穿石綿瓦後，自高度約 7.9 公尺處墜落至地面，導致傷重死亡。
- (二) 間接原因：不安全狀況
  1. 於易踏穿材料構築之屋頂作業時，未先規劃安全通道，未於屋架上設置適當強度、寬度在 30 公分以上之踏板，且未於下方適當範圍裝設堅固格柵或安全網等防墜設施。
  2. 對於進入營繕工程作業場所作業人員，未提供安全帽並使其正確戴用。
  3. 對於在高度 7.9 公尺之屋頂作業，未使勞工確實使用安全帶及其他必要之防護具。
- (三) 基本原因：
  1. 未執行職業安全衛生管理事項。
  2. 未設置職業安全衛生人員。
  3. 未訂定自動檢查計畫實施自動檢查。
  4. 未辦理職業安全衛生教育訓練。
  5. 未訂定安全衛生工作守則，並向勞動檢查機構報備，以供勞工遵循。
  6. 本工程未於施工規劃階段實施風險評估，致力防止工程施工時，發生職業災害。
  7. 對於高度 2 公尺以上之工作場所，未訂定墜落災害防止計畫，並採取適當墜落災害防止設施。

- (十) 雇主使勞工從事屋頂作業時，應指派專人督導，並依下列規定辦理：…三、於易踏穿材料構築之屋頂作業時，應先規劃安全通道，於屋架上設置適當強度，且寬度在 30 公分以上之踏板，並於下方適當範圍裝設堅固格柵或安全網等防墜設施。…。 （營造安全衛生設施標準第 18 條第 1 項第 3 款暨職業安全衛生法第 6 條第 1 項）

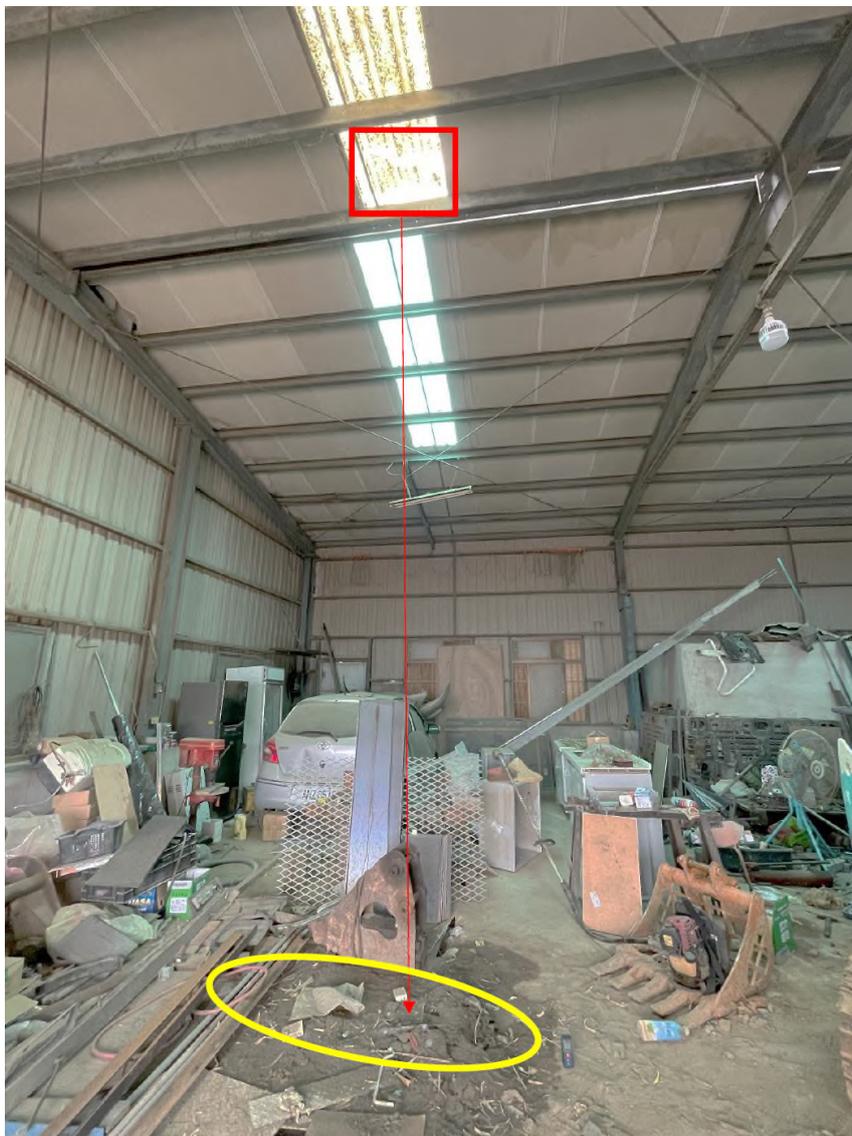
災害照片說明

(一)直接原因：踏穿屋頂塑膠採光罩墜落地面致死。

(1)於易踏穿材料構築之屋頂作業時，未於屋架上設置適當強度，且寬度在 30 公分以上之踏板，並於下方適當範圍裝設堅固格柵或安全網等防墜設施。

罹災者誤踩破屋頂採光罩自 5.48 公尺高度墜落地面死亡。

(一)雇主使勞工於屋頂從事作業時，應指派專人督導，並依下列規定辦理：一、因屋頂斜度、屋面性質或天候等因素，致勞工有墜落、滾落之虞者，應採取適當安全措施。…三、於易踏穿材料構築之屋頂作業時，應先規劃安全通道，於屋架上設置適當強度，且寬度在 30 公分以上之踏板，並於下方適當範圍裝設堅固格柵或安全網等防墜設施。但雇主設置踏板面積已覆蓋全部易踏穿屋頂或採取其他安全工法，致無踏穿墜落之虞者，不在此限。於前項第三款之易踏穿材料構築屋頂作業時，雇主應指派屋頂作業主管於現場辦理下列事項：…(營造安全衛生設施標準第 18 條第 1 項第 1、3 款、第 2 項)

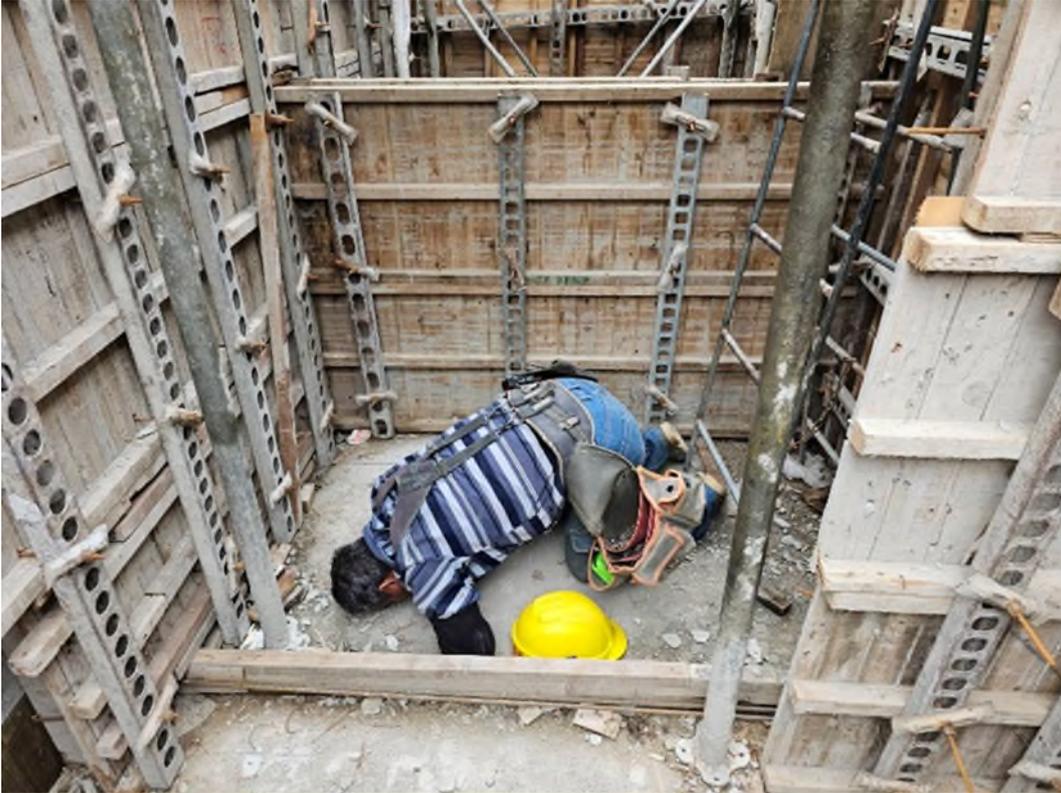
災害照片說明

（1）合梯兩梯腳間無金屬等硬質繫材扣牢，腳部無防滑絕緣腳座套，無安全之防滑梯面。

罹災者使用鐵製合梯組立梁側模時不慎墜落，頭部撞擊地面，送醫不治死亡。  
(現場模擬圖)

（一）雇主對於使用之合梯，應符合下列規定：…3、梯腳與地面之角度應在 75 度以內，且兩梯腳間有金屬等硬質繫材扣牢，腳部有防滑絕緣腳座套。4、有安全之防滑梯面。（職業安全衛生設施規則第 230 條第 1 項第 3、4 款暨職業安全衛生法第 6 條第 1 項）

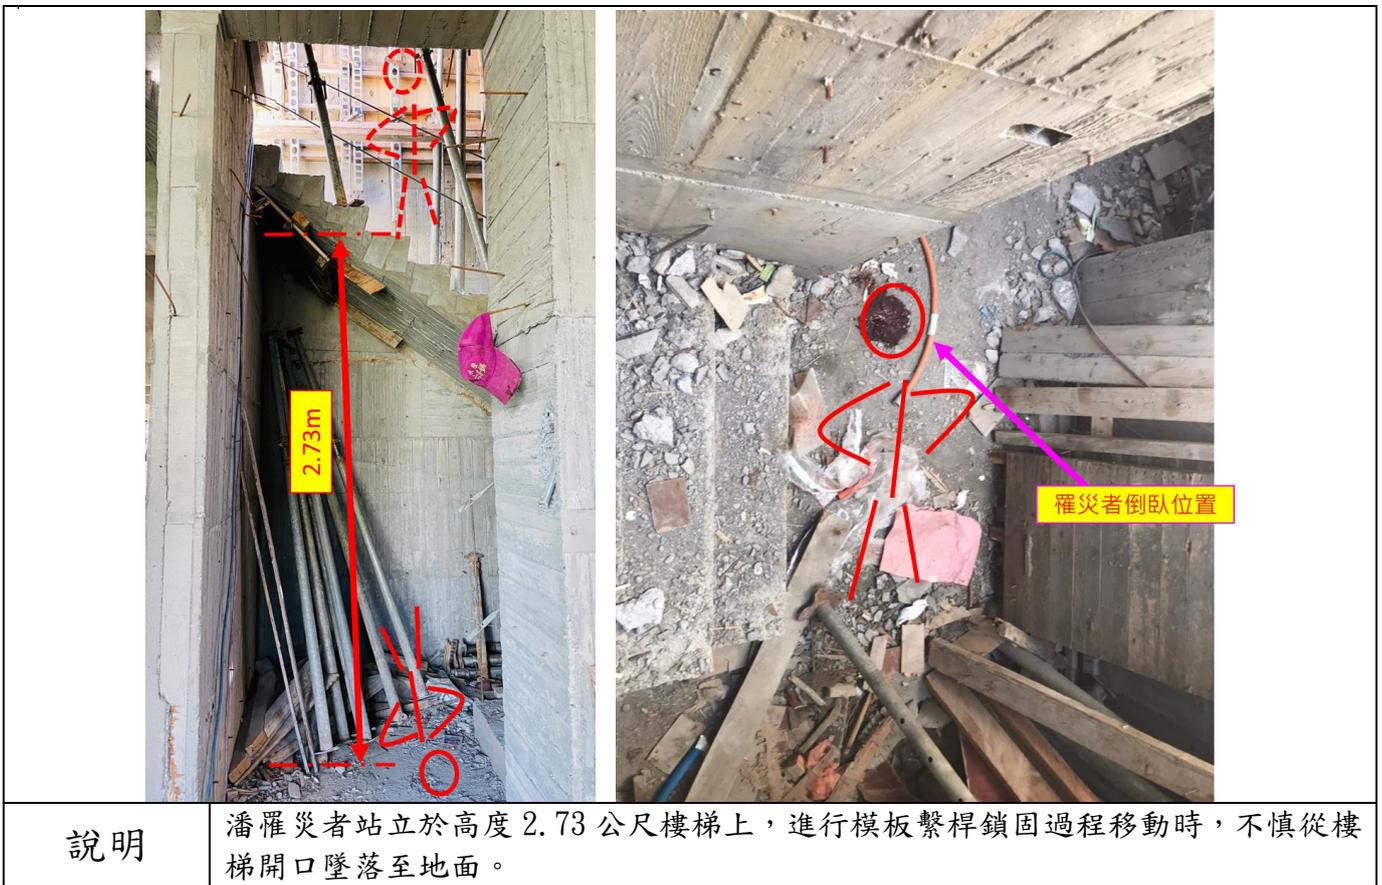
八、現場示意圖或照片：

雇主使潘罹災者站在距地面高度2.73公尺之樓梯上從事模板螺桿鎖固作業時，因樓梯邊緣未設置護欄、護蓋或安全網等防護設備及未訂定墜落災害防止計畫，未提供安全帽，並使其戴用又未指派模支撐作業主管，致罹災者於樓梯上移動時，不慎墜落至地面，造成傷重死亡。

(一)直接原因：罹災者自高度約2.73公尺之樓梯墜落至地面，導致傷重死亡。

- 8、對於進入營繕工程工作場所作業人員，應提供適當安全帽，並使其正確戴用。(營造安全衛生設施標準第 11 條之 1 暨職業安全衛生法第 6 條第 1 項)
- 9、雇主對於高度 2 公尺以上之…樓梯…等場所作業，勞工有遭受墜落危險之虞者，應於該處設置護欄、護蓋或安全網等防護設備。(營造安全衛生設施標準第 19 條第 1 項暨職業安全衛生法第 6 條第 1 項)

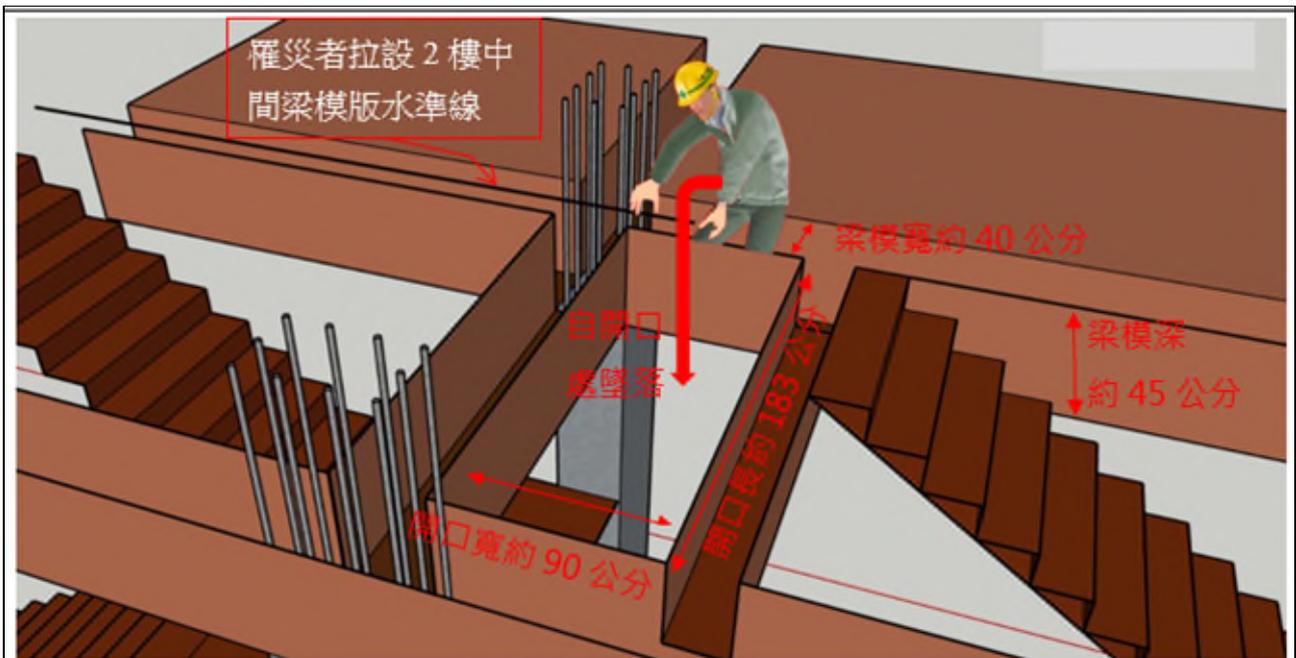
（一）直接原因：梁罹災者自高度約3.7公尺之2樓模板開口處墜落至地面，造成頭部外傷，肋骨骨折血胸，股骨骨折手術，致敗血性休克死亡。

使勞工高度 2 公尺以上之模板開口部分作業，未採取使勞工使用安全帶等措施。。

1. 罹災者於 2 樓中間梁拉設水準線時，自樓梯前開口處墜落至地面並呈坐姿樣貌，墜落高度約 3.7 公尺。
2. 開口寬約 90 公分、長約 183 公分；罹災者踩踏之梁模板寬約 40 公分，深約 45 公分。

- (二) 雇主對於高度2公尺以上之工作場所，勞工作業有墜落之虞者，應訂定墜落災害防止計畫，依下列風險控制之先後順序規劃，並採取適當墜落災害防止設施：1、經由設計或工法之選擇，儘量使勞工於地面完成作業，減少高處作業項目。2、經由施工程序之變更，優先施作永久構造物之上下設備或防墜設施。3、設置護欄、護蓋。4、張掛安全網。5、使勞工佩掛安全帶。6、設置警示線系統。7、限制作業人員進入管制區。8、對於因開放邊線、組模作業、收尾作業等及採取第1款至第5款規定之設施致增加其作業危險者，應訂定保護計畫並實施。(營造安全衛生設施標準第17條暨職業安全衛生法第6條第1項)
- (三) 雇主對於高度2公尺以上之屋頂、…、工作臺、…等場所作業，勞工有遭受墜落危險之虞者，應於該處設置護欄、護蓋或安全網等防護設備。(營造安全衛生設施標準第19條第1項暨職業安全衛生法第6條第1項)
- (四) 雇主對於模板支撐組配、拆除(以下簡稱模板支撐)作業，應指派模板支撐作業主管於作業現場辦理下列事項：1、決定作業方法，指揮勞工作業。2、實施檢點，檢查材料、工具、器具等，並汰換其不良品。3、監督勞工確實使用個人防護具。4、確認安全衛生設備及措施之有效狀況。5、前二款未確認前，應管制勞工或其他人員不得進入作業。6、其他為維持作業勞工安全衛生所必要之設備及措施。(營造安全衛生設施標準第133條第1項暨職業安全衛生法第6條第1項)
- (五) 雇主應依其事業單位之規模、性質，訂定職業安全衛生管理計畫，要求各級主管及負責指揮、監督之有關人員執行。勞工人數在30人以下之事業單位，得以安全衛生管理執行紀錄或文件代替職業安全衛生管理計畫。(職業安全衛生管理辦法第12條之1第1項暨職業安全衛生法第23條第1項)
- (六) 雇主應依規定，置職業安全衛生業務主管。(職業安全衛生管

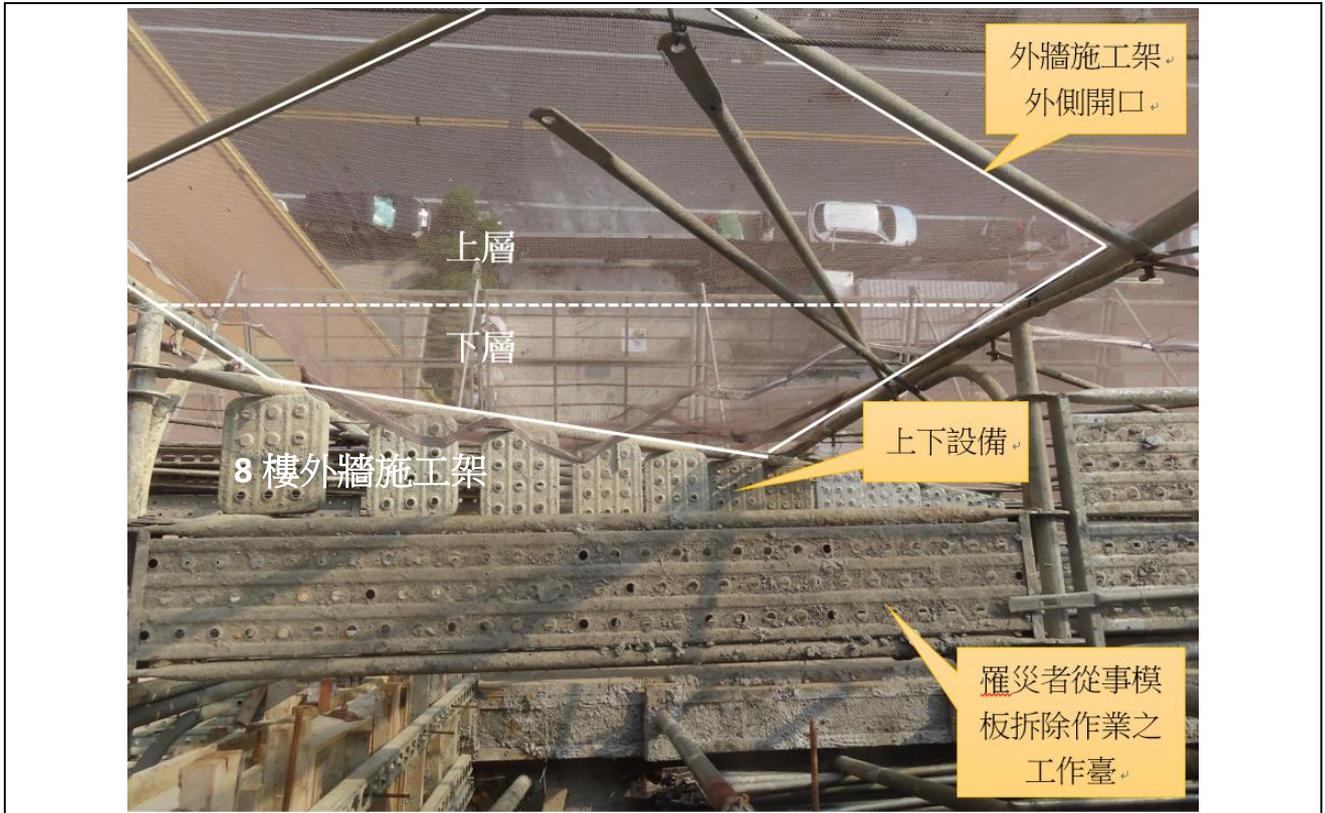
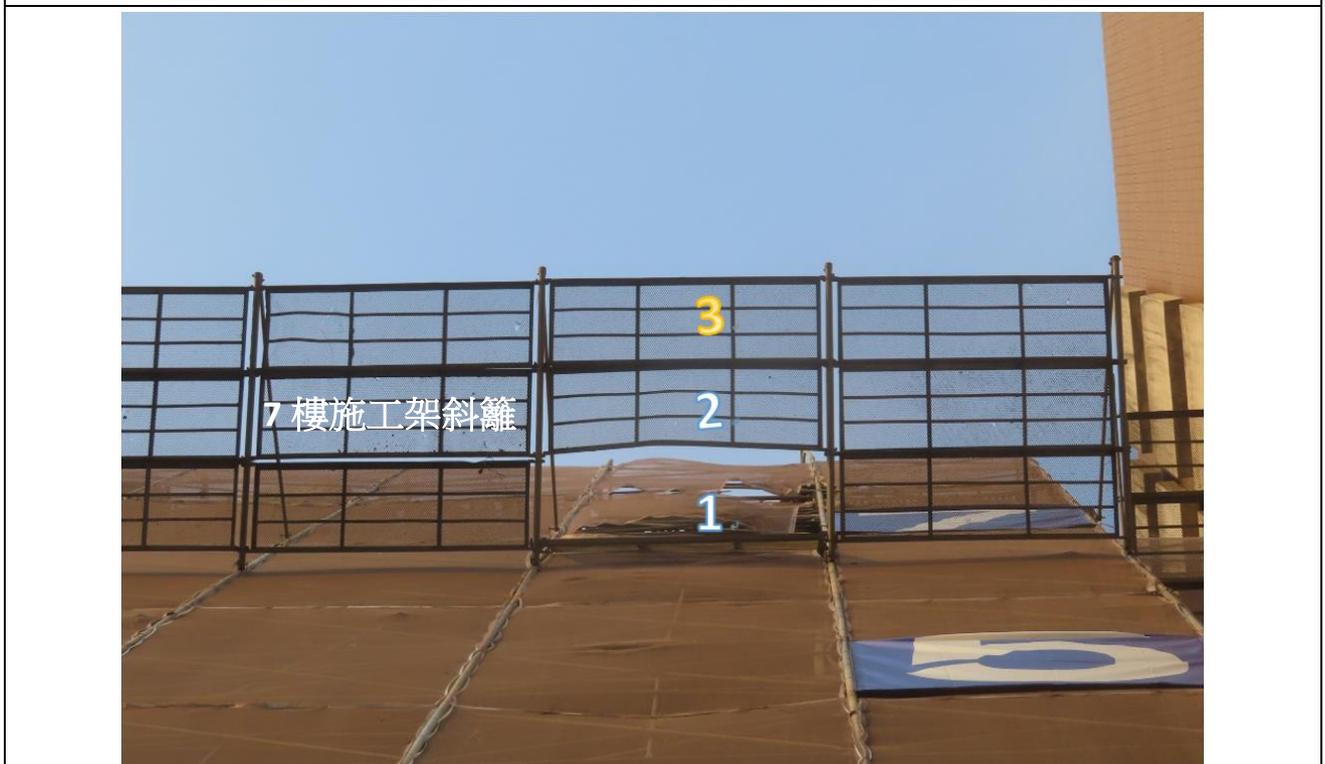
依據現場檢查、相關人員談話紀錄及查證資料研判，災害發生當天(112年9月21日)9時30分許，罹災者獨自於8樓外牆施工架工作臺從事模板拆除作業，作業時因該處外牆施工架上下設備外側未設置護欄，致罹災者自高度28.8公尺之8樓外牆施工架外側開口墜落後，經撞擊7樓處施工架斜籬再由斜籬開口墜落至地面致死。

雇主對於高度2公尺以上之施工架開口部分等開口場所作業，未於該處設置護欄，及使勞工使用安全帶及安全帽。

罹災者自高度 28.8 公尺之 8 樓外牆施工架外側開口墜落後，經撞擊 7 樓處施工架編號 2 斜籬再由編號 1 斜籬開口墜落至地面致死

(一)雇主對於高度2公尺以上之…開口部分…工作臺…等場所作業，勞工有遭受墜落危險之虞者，應於該處設置護欄、護蓋或安全網等防護設備。雇主設置前項設備有困難，或因作業之需要臨時將護欄、護蓋或安全網等防護設備開啟或拆除者，應採取使勞工使用安全帶等防止墜落措施。但其設置困難之原因消失後，應依前項規定辦理。(營造安全衛生設施標準第19條暨職業安全衛生法第6條第1項)

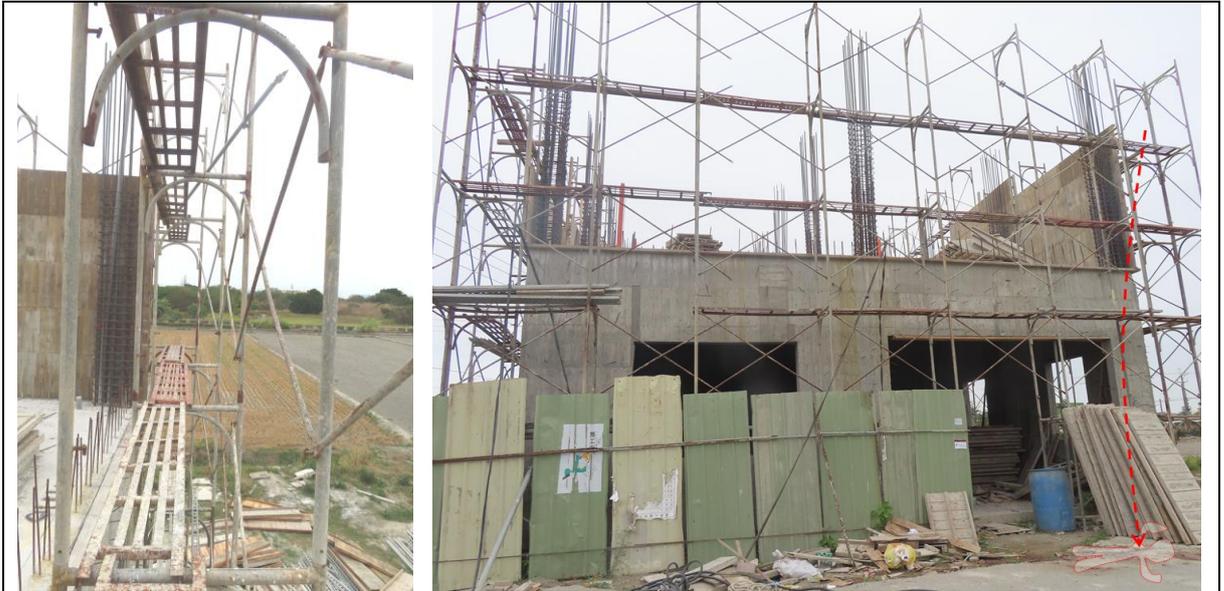
1. 高度2公尺以上之施工架工作臺外側開口部分未設置護欄(未設置下拉桿)亦未採取使勞工使用安全帶。
2. 高度2公尺以上施工架工作臺寬度未達40公分以上並鋪滿密接之踏板。
3. 對於進入營繕工程工作場所作業人員，未確實戴用安全帽。

施工架工作臺寬度30公分及未設置護欄(未設內側交叉拉桿及雙側下拉桿)；罹災者自第4層施工架工作臺(高度6.8公尺)墜落至地面。

- (4) 雇主對於高度 2 公尺以上之…、工作臺、…等場所作業，勞工有遭受墜落危險之虞者，應於該處設置護欄、護蓋或安全網等防護設備。雇主設置前項設備有困難，或因作業之需要臨時將護欄、護蓋或安全網等防護設備開啟或拆除者，應採取使勞工使用安全帶等防止墜落措施。但其設置困難之原因消失後，應依前項規定辦理。(營造安全衛生設施標準第 19 條暨職業安全衛生法第 6 條第 1 項)

- (5) 雇主使勞工於高度二公尺以上施工架上從事作業時，應依下列規定辦理：一、…。二、工作臺寬度應在 40 公分以上並鋪滿密接之踏板，…。三、…。(營造安全衛生設施標準第 48 條第 1 項第 2 款暨職業安全衛生法第 6 條第 1 項)
- (6) 雇主對於模板支撐組配、拆除（以下簡稱模板支撐）作業，應指派模板支撐作業主管於作業現場辦理下列事項：一、決定作業方法，指揮勞工作業。二、實施檢點，檢查材料、工具、器具等，並汰換其不良品。三、監督勞工確實使用個人防護具。四、確認安全衛生設備及措施之有效狀況。五、前二款未確認前，應管制勞工或其他人員不得進入作業。六、其他為維持作業勞工安全衛生所必要之設備及措施。(營造安全衛生設施標準第 133 條第 1 項暨職業安全衛生法第 6 條第 1 項)

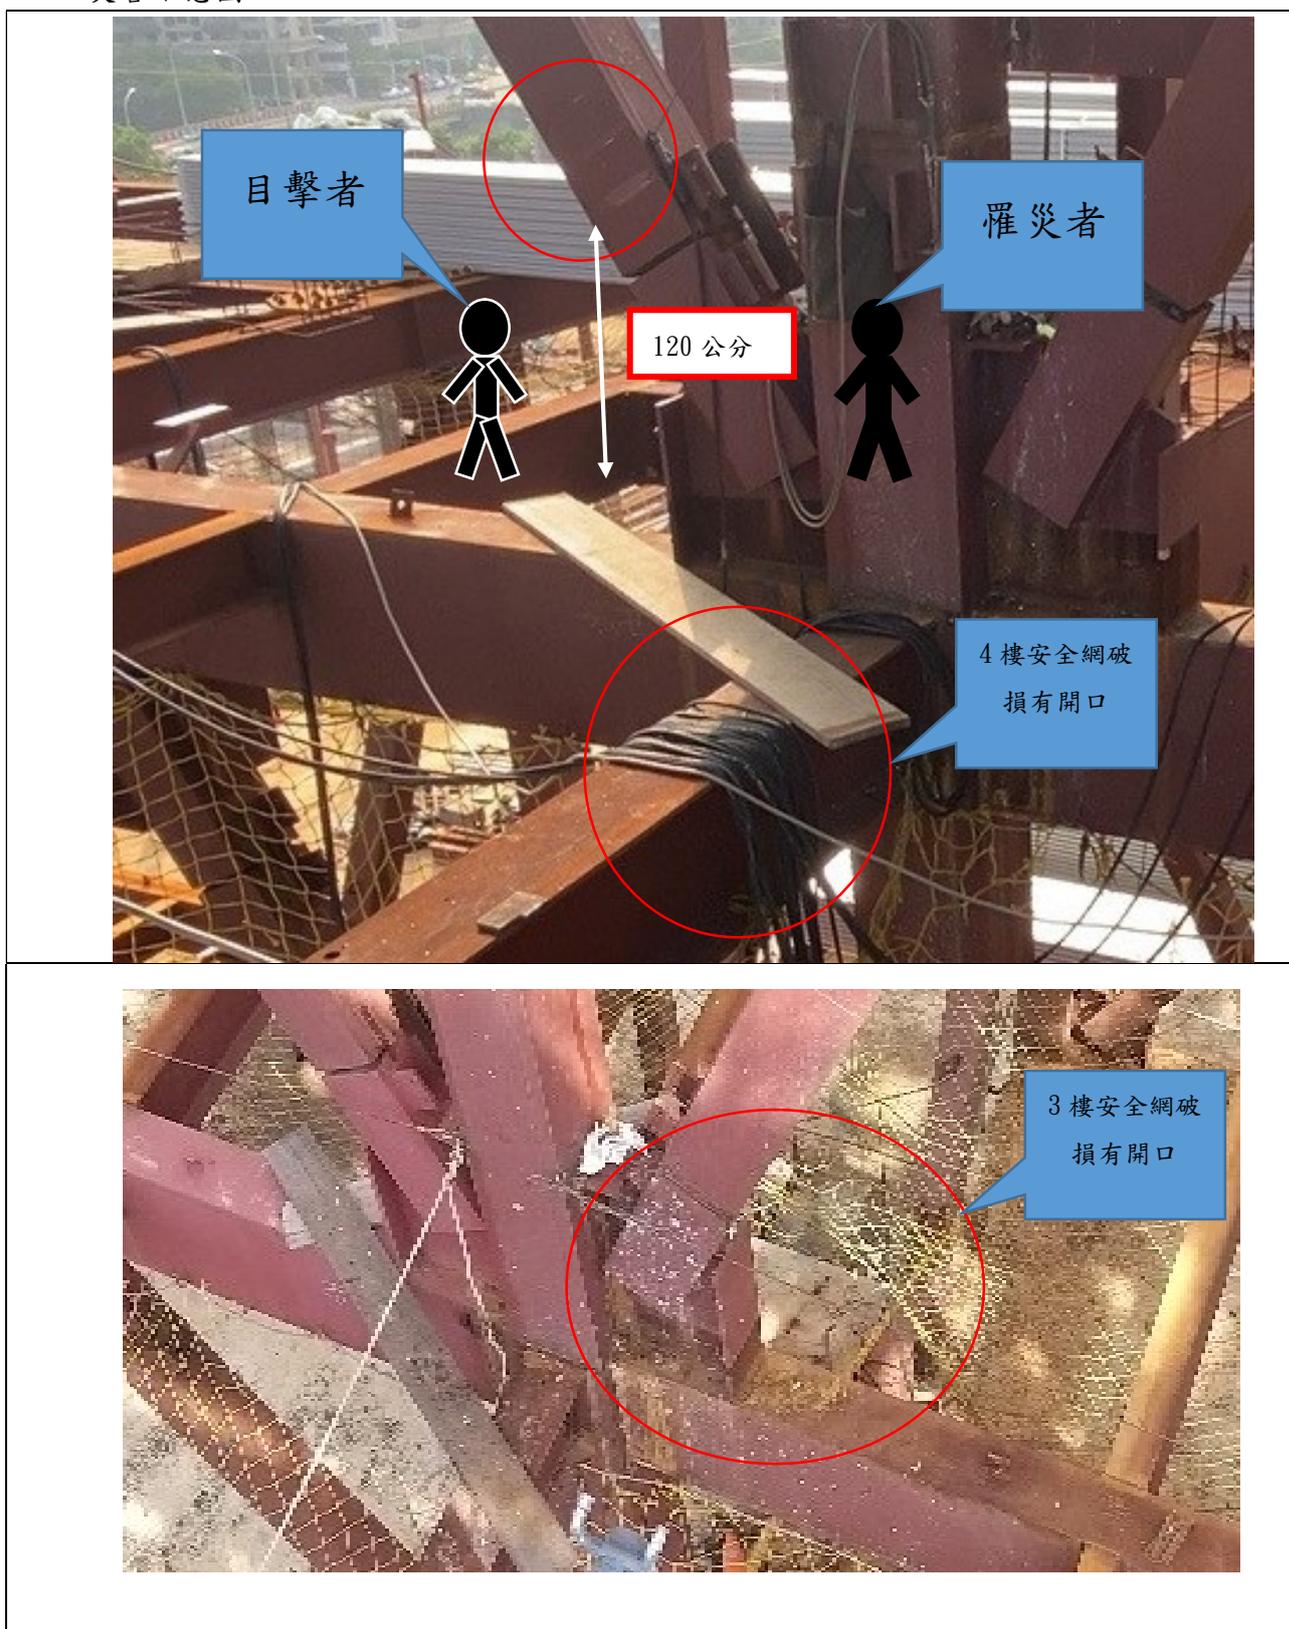
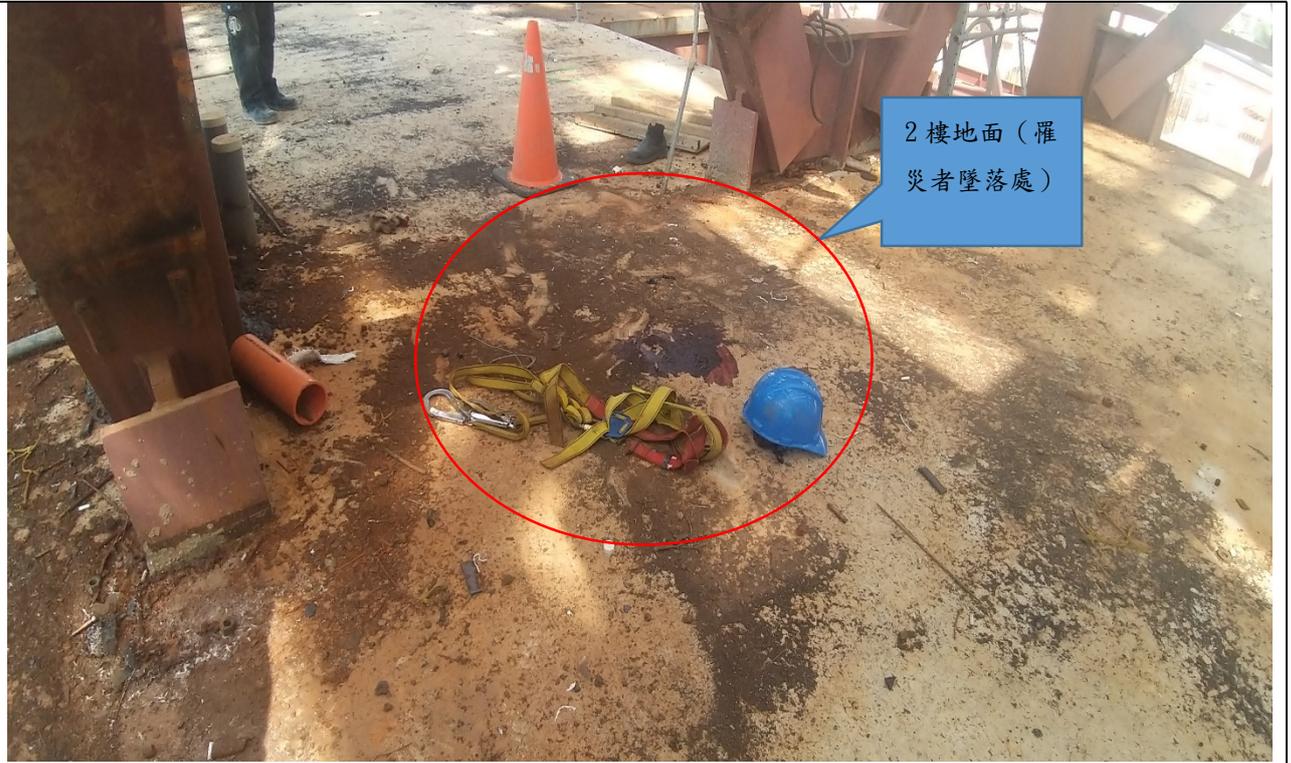
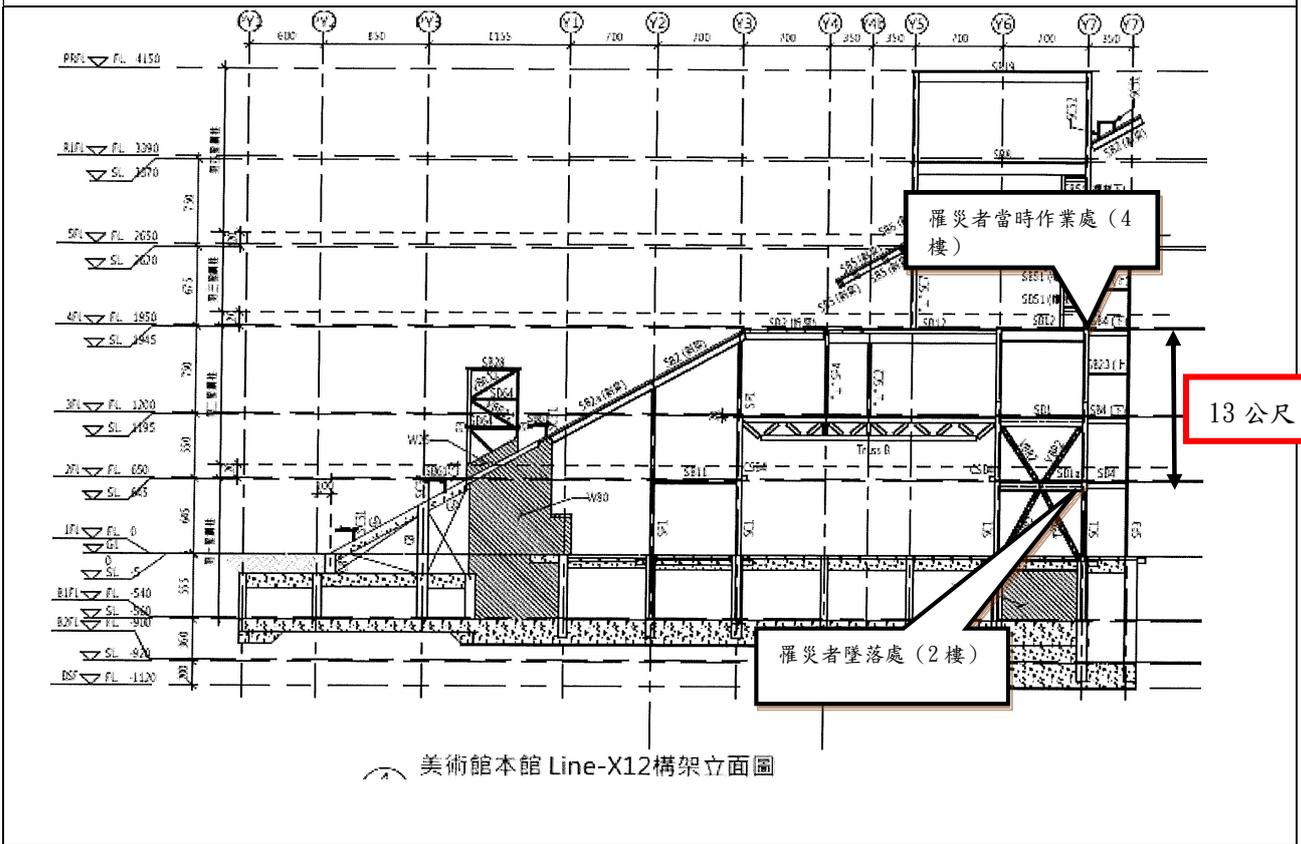
八、災害示意圖：

1、直接原因：自高度2公尺以上之4樓鋼梁上墜落到2樓樓板致死。

2、間接原因：高度2公尺以上之鋼梁作業處開口處，未設置安全網等防護措施及使勞工使用安全帶。

雇主對於高度2公尺以上之屋頂、鋼梁、開口部分、階梯、樓梯、坡道、工作臺、擋土牆、擋土支撐、施工構臺、橋梁墩柱及橋梁上部結構、橋臺等場所作業，勞工有遭受墜落危險之虞者，應於該處設置護欄、護蓋或安全網等防護設備。雇主設置前項設備有困難，或因作業之需要臨時將護欄、護蓋或安全網等防護設備開啟或拆除者，應採取使勞工使用安全帶等防止墜落措施。但其設置困難之原因消失後，應依前項規定辦理。（營造安全衛生設施標準第19條第1、2項暨職業安全衛生法第6條第1項）

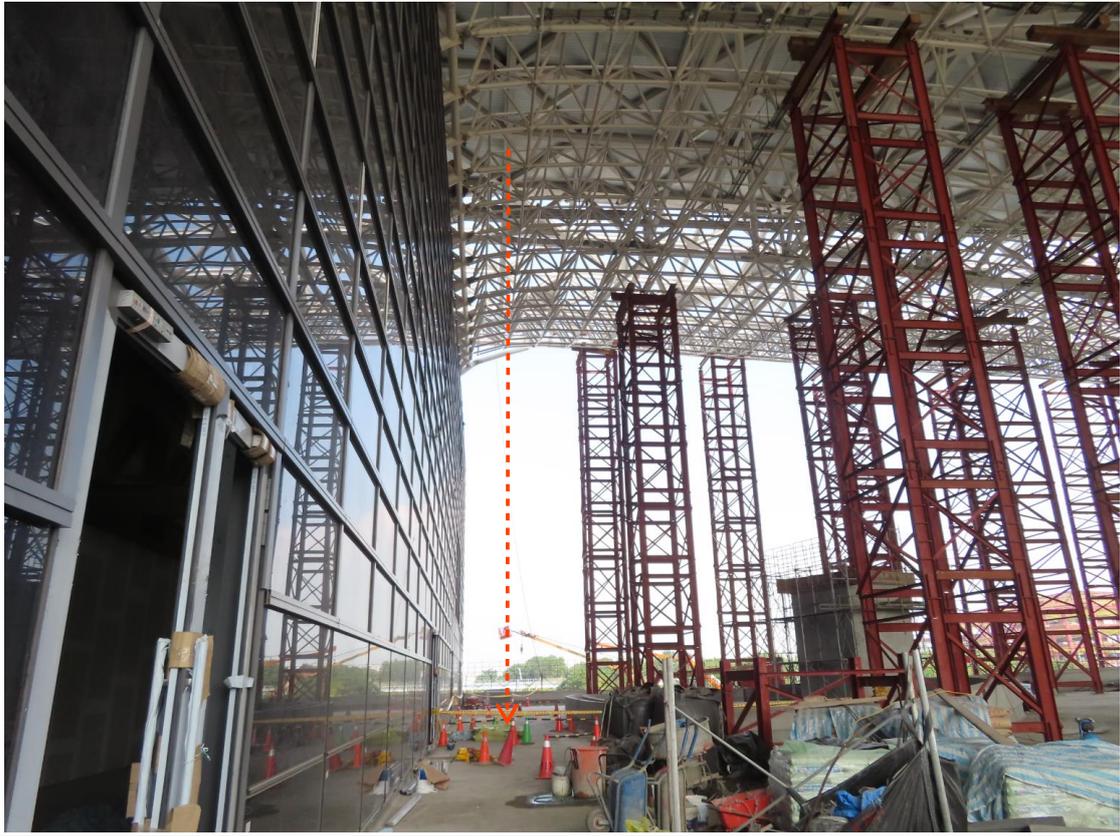
(一)直接原因：魏OO罹災者被脫落之上弦桿-鋼球連接座拽下，自桁架桿件上墜落高差約18.7公尺至2樓樓板，造成頭骨碎裂及胸部骨盆部骨折損傷，致外傷性休克死亡。

(1)對於在高度2公尺以上之處所進行作業未設置工作台。

(2)使用安全帶時，未設置足夠強度之必要裝置或安全母索供安全帶鉤掛。

魏 OO 罹災者由空間桁架上墜落至2樓樓板，墜落高度約18.7公尺。

(二)雇主對於在高度2公尺以上之處所進行作業，勞工有墜落之虞者，應以架設施工架或其他方法設置工作台。但工作台之邊緣及開口部分等，不在此限。雇主依前項規定設置工作台有困難時，應採取張掛安全網或使勞工使用安全帶等防止勞工因墜落而遭致危險之措施，但無其他安全替代措施者，得採取繩索作業。使用安全帶時，應設置足夠強度之必要裝置或安全母索，供安全帶鉤掛。(職業安全衛生設施規則第225條第1項、第2項暨職業安全衛生法第6條第1項)

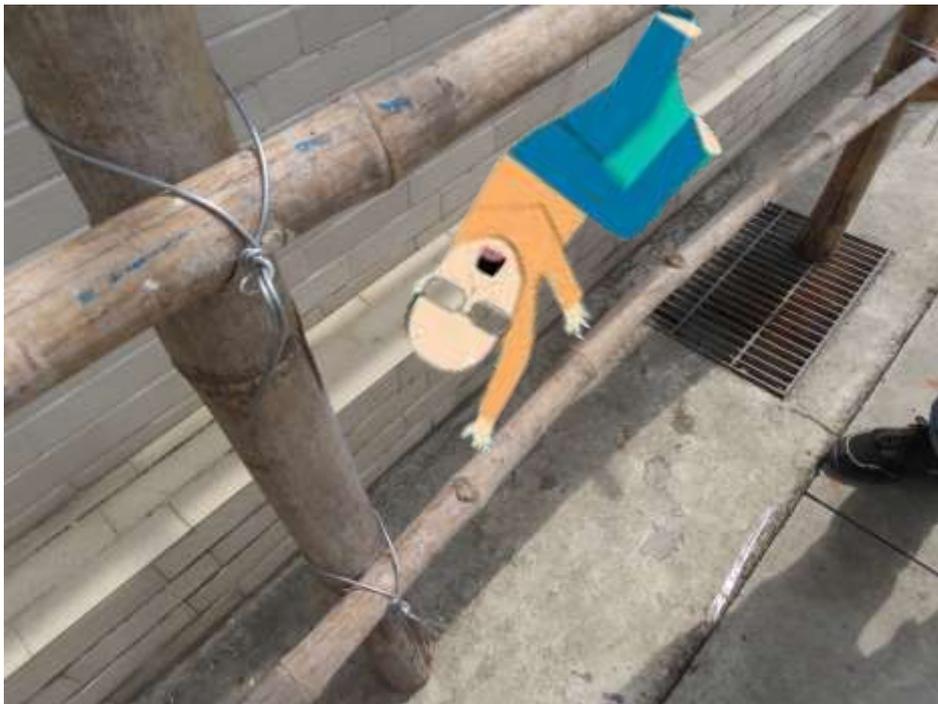
(一) 直接原因：罹災者從事圓竹傳遞作業時，自高度 3.6 公尺高之圓竹施工架上墜落至地面，導致傷重死亡。

照片：罹災者係墜落於圓竹施工架與建築物間之地面。

11. 僱主對於…高度 5 公尺以上施工架之組配及拆除（以下簡稱施工架組配）作業，應指派施工架組配作業主管於作業現場辦理下列事項：一、決定作業方法，指揮勞工作業。二、實施檢點，檢查材料、工具、器具等，並汰換其不良品。三、監督勞工確實使用個人防護具。四、確認安全衛生設備及措施之有效狀況。五、前二款未確認前，應管制勞工或其他人員不得進入作業。六、其他為維持作業勞工安全衛生所必要之設備及措施。…。（營造安全衛生設施標準第 41 條第 1 項暨職業安全衛生法第 6 條第 1 項）
12. 對於在高度 2 公尺以上之高處作業，…，應使勞工確實使用安全帶、安全帽及其他必要之防護具。（職業安全衛生設施規則第 281 條第 1 項暨職業安全衛生法第 6 條第 1 項）

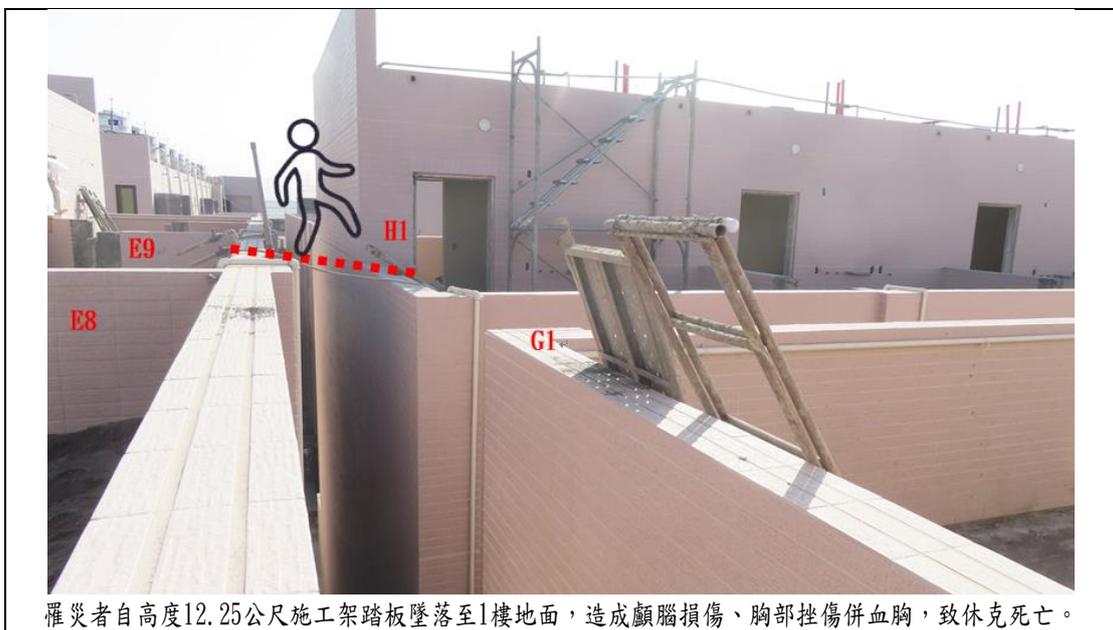
八、現場照片：

(二) 雇主對於勞工於橫隔兩地之通行架設之通道未具有堅固之構造，及該通道施工架踏板傾斜超過15度以上，未採取防止溜滑之措施，且該通道架設於有墜落之虞之場所，未置備高度75公分以上之堅固扶手，對於進入營繕工程工作場所作業人員，未使作業勞工使用安全帽，亦未訂定墜落災害防止計畫，據以採取適當墜落災害防止設施，致罹災者陳○○行走於施工架踏板時，因施工架踏板傾斜角度18度且未固定，發生施工架踏板滑移掉落導致陳焜輝自高度約12.25公尺之施工架踏板墜落地面死亡。

1. 架設之通道未具有堅固之構造；傾斜超過15度以上未採取防止溜滑之措施；有墜落之虞之場所，未置備高度75公分以上之堅固扶手。
2. 進入營繕工程工作場所作業人員，未使其正確戴用安全帽。

- (4) 雇主架設之通道及機械防護跨橋，應依下列規定：1、具有堅固之構造。2、...。3、傾斜超過 15 度以上者，應設置踏條或採取防止溜滑之措施。4、有墜落之虞之場所，應置備高度七十五公分以上之堅固扶手。...(職業安全衛生設施規則第 36 條第 1、3、4 款暨職業安全衛生法第 6 條第 1 項)
- (5) 雇主對在職勞工，應依規定定期實施一般健康檢查。1、...。2、40 歲以上未滿 65 歲者，每 3 年檢查 1 次。3、...。...(勞工健康保護規則第 17 條第 1 項第 2 款暨職業安全衛生法第 20 條第 1 項)
- (6) 雇主應依規定置職業安全衛生業務主管及管理人員。(職業安全衛生管理辦法第 3 條第 1 項暨職業安全衛生法第 23 條第 1 項)
- (7) 雇主應依其事業單位之規模、性質，訂定職業安全衛生管理計畫，要求各級主管及負責指揮、監督之有關人員執行；勞工人數在 30 人以下之事業單位，得以安全衛生管理執行紀錄或文件代替職業安全衛生管理計畫。(職業安全衛生管理辦法第 12 條之 1 第 1 項暨職業安全衛生法第 23 條第 1 項)
- (8) 雇主應依規定訂定自動檢查計畫實施自動檢查。(職業安全衛生管理辦法第 79 條暨職業安全衛生法第 23 條第 1 項)
- (9) 雇主對新僱勞工或在職勞工於變更工作前，應使其接受適於各該工作必要之一般安全衛生教育訓練。(職業安全衛生教育訓練規則第 17 條第 1 項暨職業安全衛生法第 32 條第 1 項)
- (10) 雇主應依職業安全衛生法及有關規定會同勞工代表訂定適合其需要之安全衛生工作守則，報經勞動檢查機構備查後，公告實施。(職業安全衛生法第 34 條第 1 項)

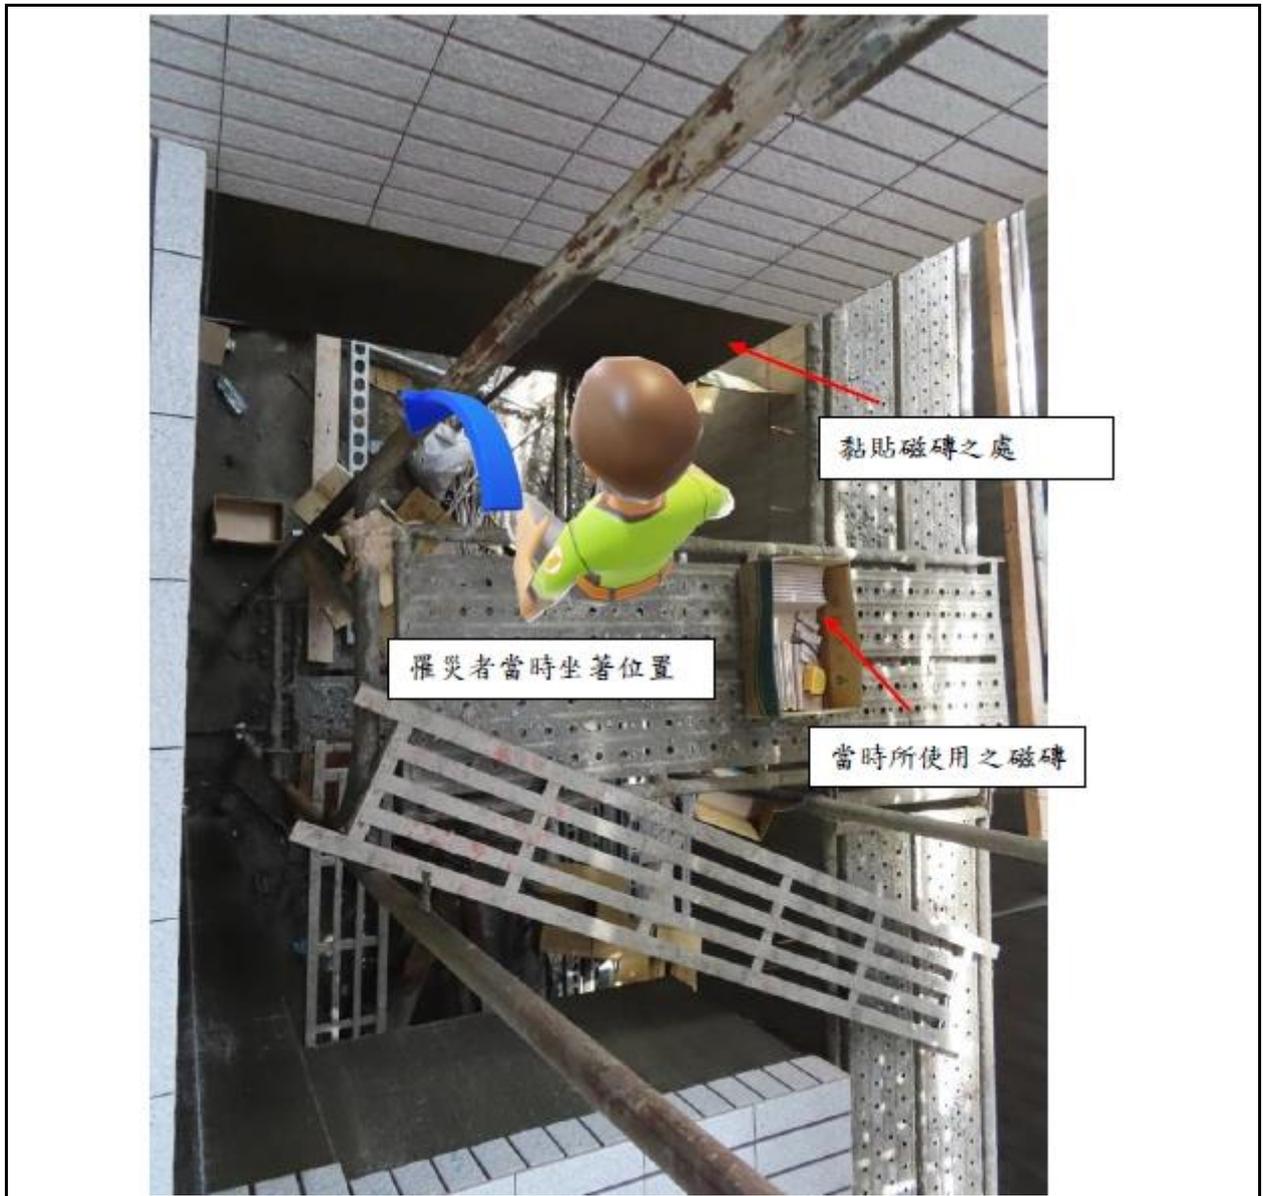
災害現場示意圖。

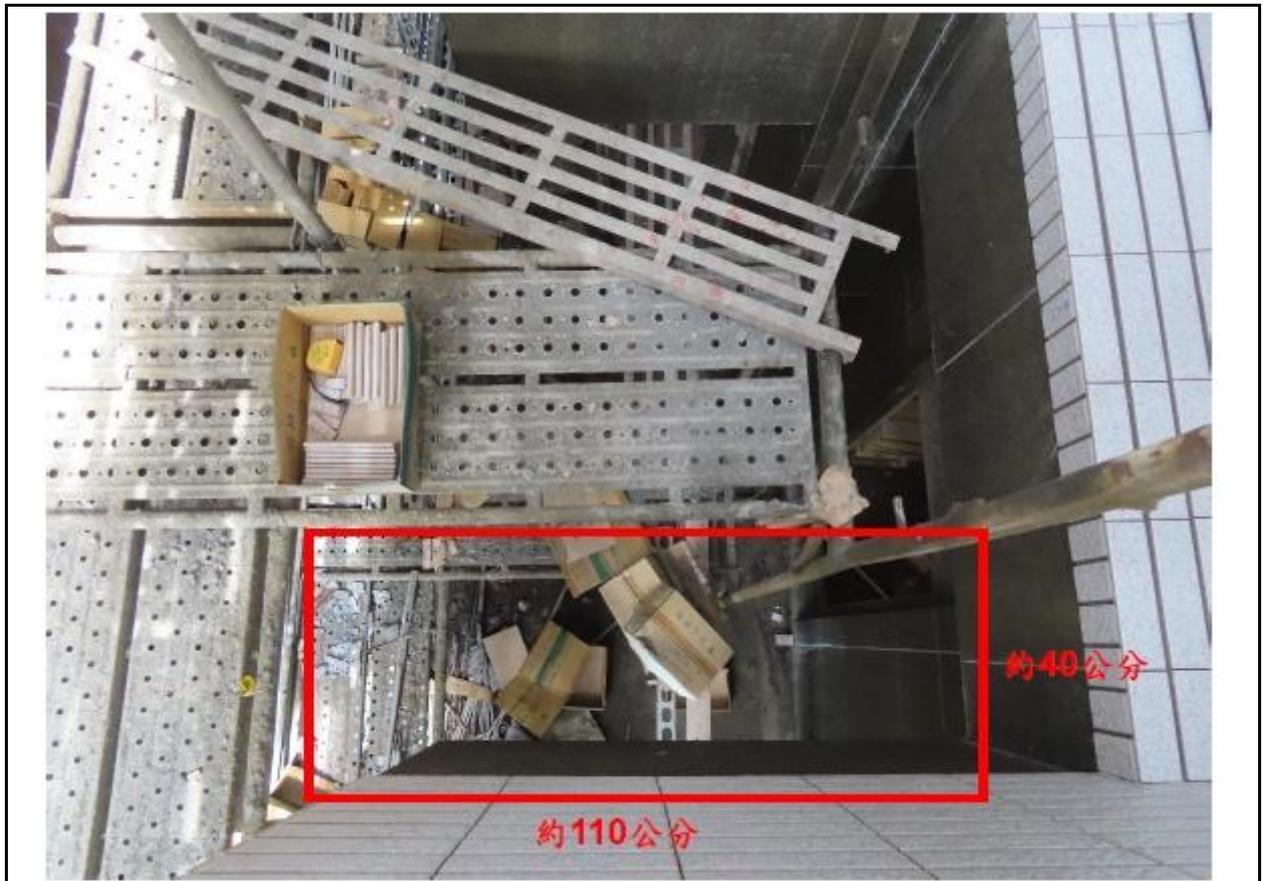
墜落開口

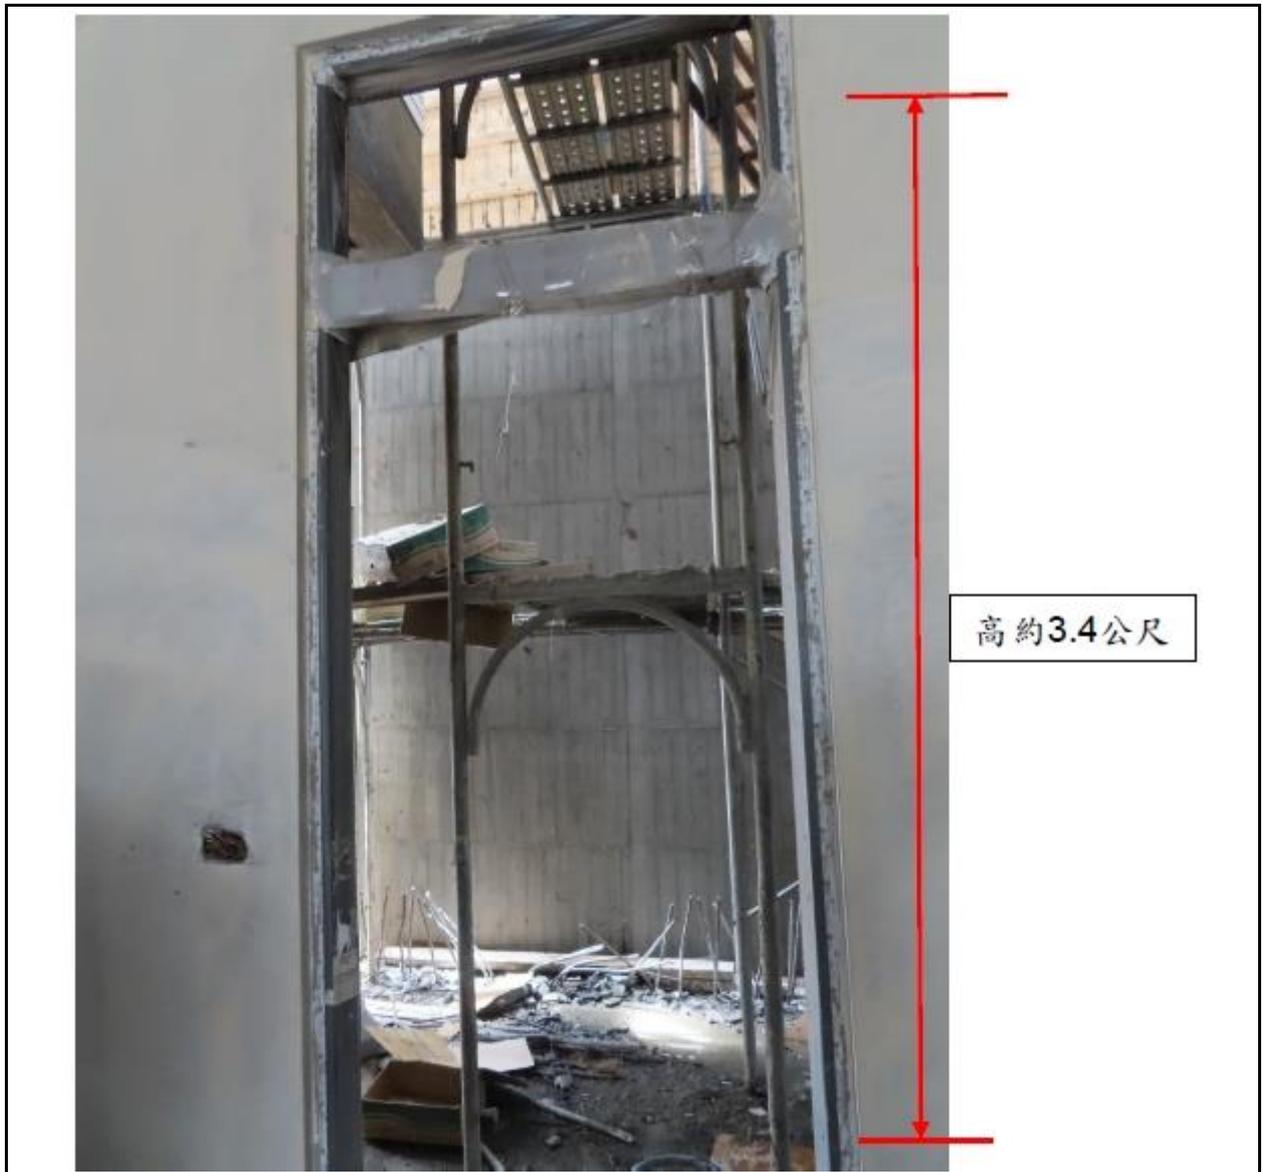
外牆施工架第2層工作臺，高度約3.4公尺

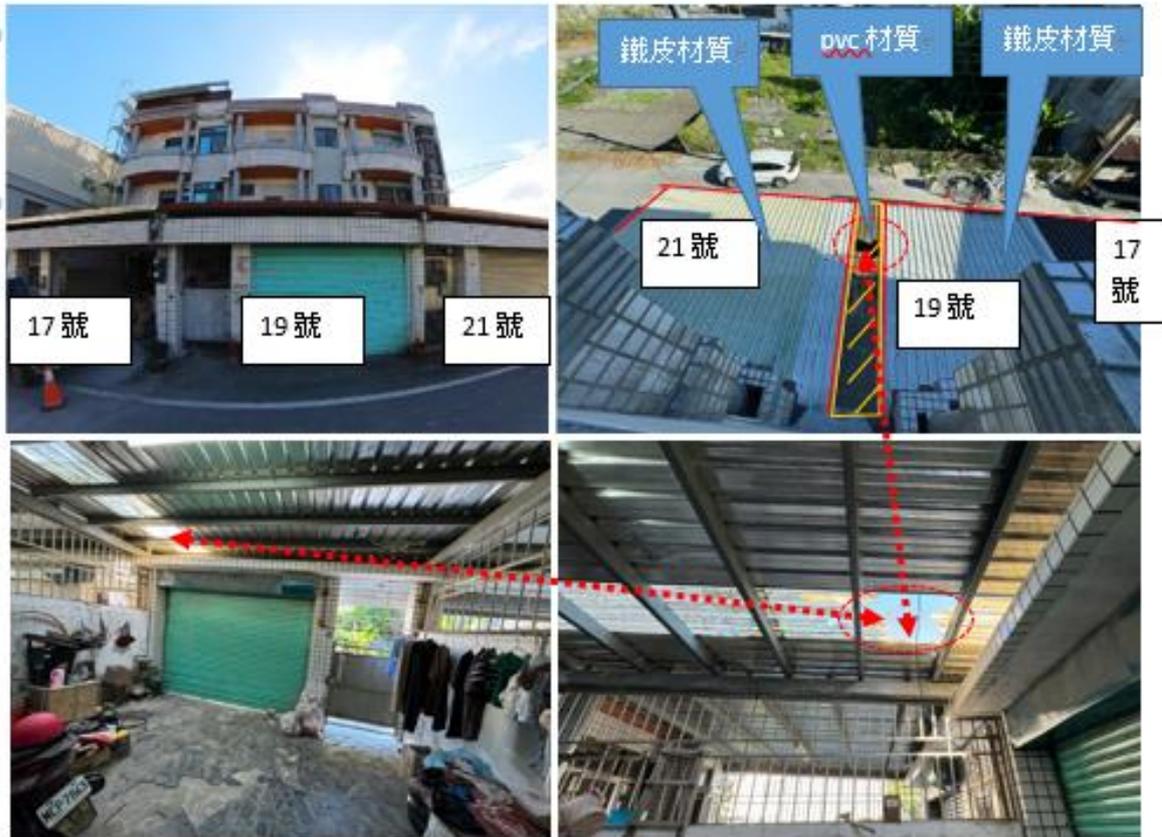
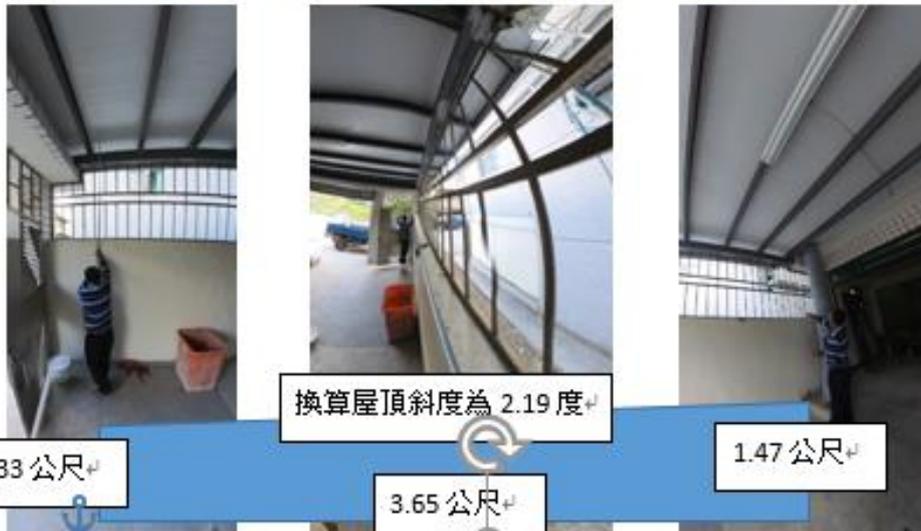
災害照片說明

（一）直接原因：罹災者陳○○踩破1樓延伸雨棚屋頂塑膠採光罩，從高度3.3公尺之屋頂墜落地面致死。。

說明 1：本案位於花蓮縣玉里鎮 00 街 00 號 00 住宅 1 樓屋頂，為屋主放置個人雜物之空間，屋頂材質主要為鐵皮(下方夾隔熱板)及塑膠材質採光罩。屋頂斜度為 2.19 度(小於 34 度)。註：19 號 1 樓雜物多，屋頂斜度至 17 號丈量

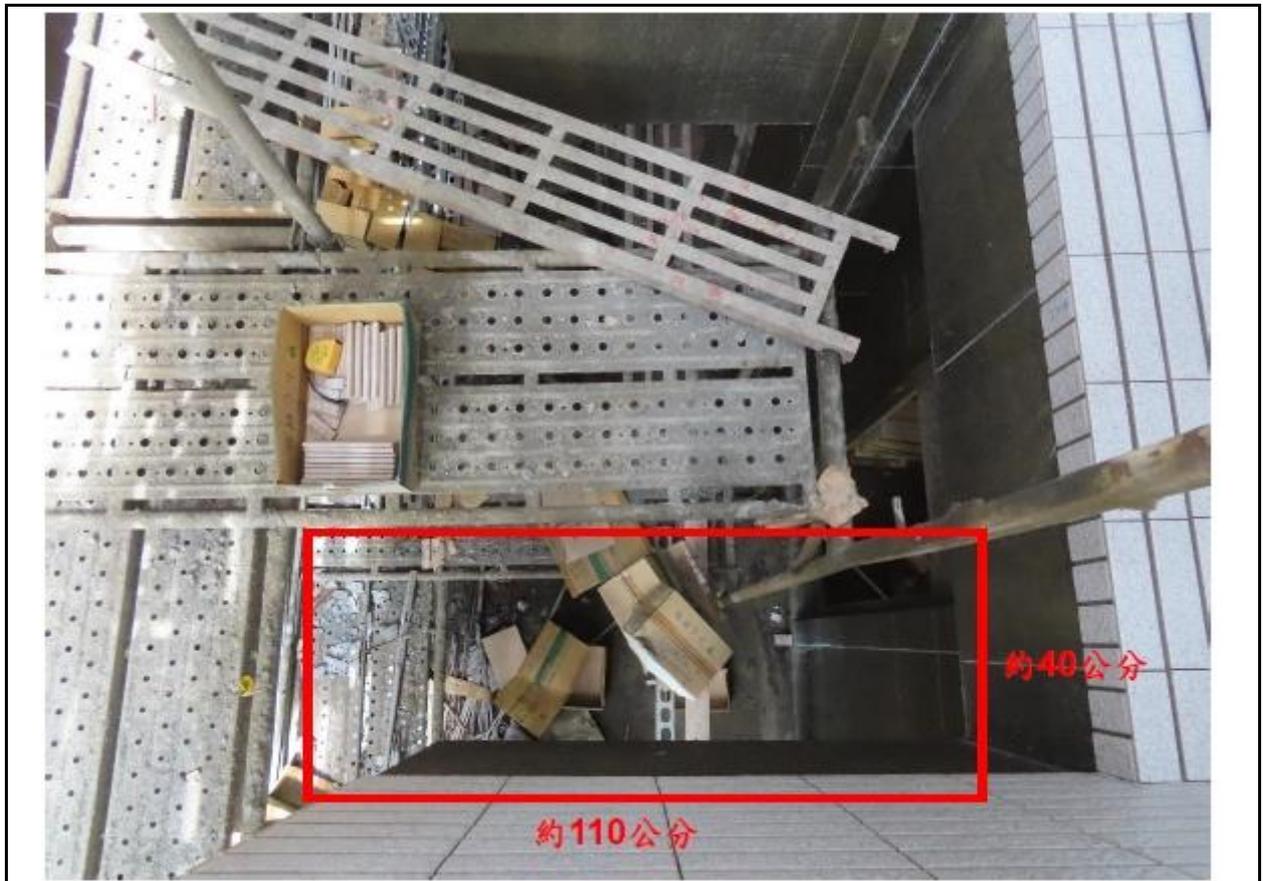
(一)直接原因：罹災者魏○燿自高度約3.4公尺之第2層施工架工作臺開口部分墜落至地面，造成胸部挫傷、顱腦損傷，致呼吸併中樞神經衰竭死亡。

墜落開口

- (三) 雇主對於高度二公尺以上之開口部分、工作臺等場所作業，勞工有遭受墜落危險之虞者，應於該處設置護欄、護蓋或安全網等防護設備。雇主設置前項設備有困難，或因作業之需要臨時將護欄、護蓋或安全網等防護設備開啟或拆除者，應採取使勞工使用安全帶等防止墜落措施。但其設置困難之原因消失後，應依前項規定辦理。  
（營造安全衛生設施標準第19條第1、2項暨職業安全衛生法第6條第1項）
- (四) 雇主對於進入營繕工程工作場所作業人員，應提供適當安全帽，並使其正確戴用。  
（營造安全衛生設施標準第11條之1暨職業安全衛生法第6條第1項）
