# 112 年營造業墜落 重大職業災害案例

勞動部職業安全衛生署 編製

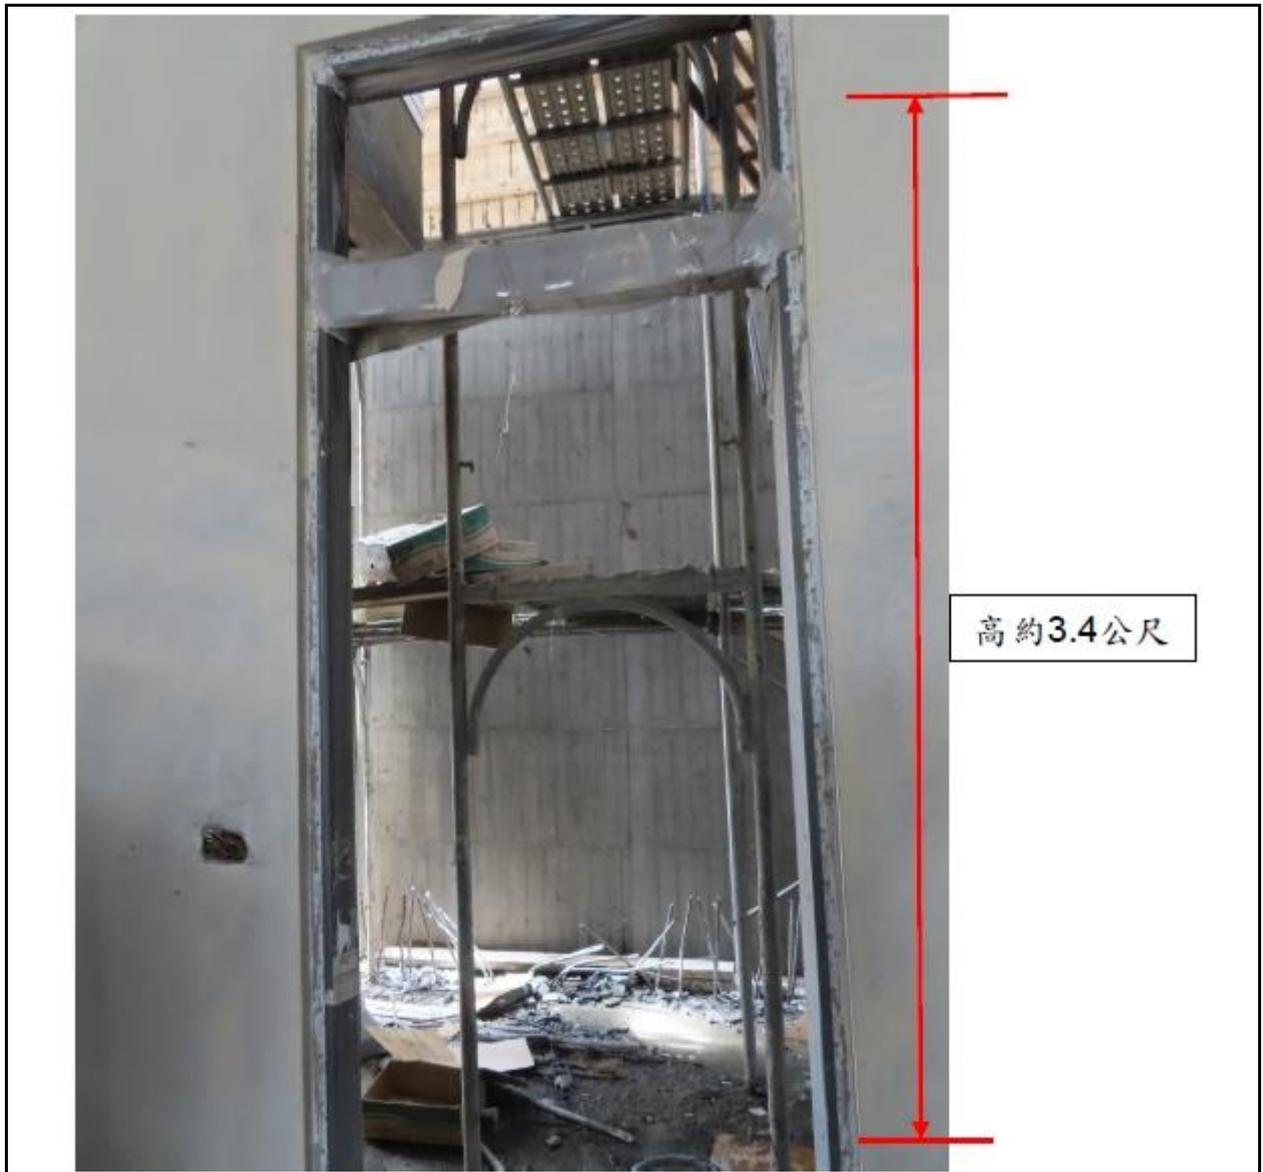
外牆施工架第2層工作臺，高度約3.4公尺

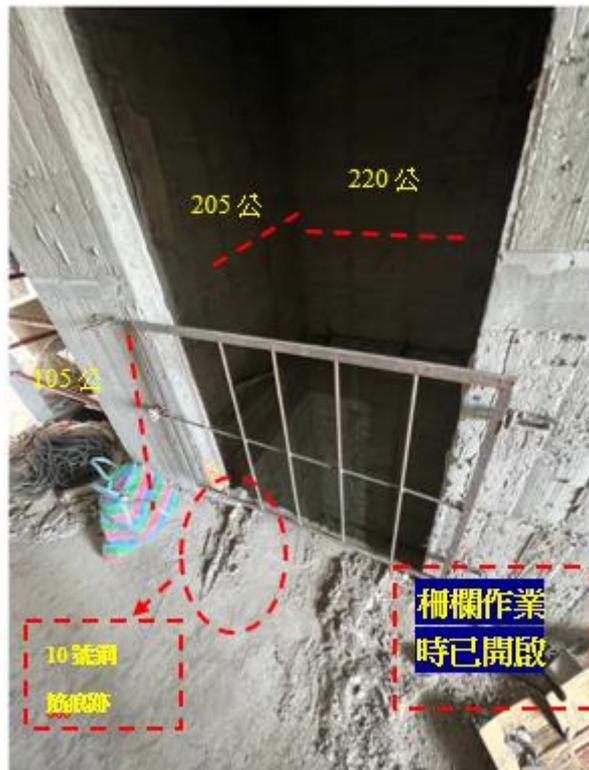
附照 1 D 棟屋突 1 層電梯井(罹災者江○○墜落處)，地上為 10 號鋼筋痕跡

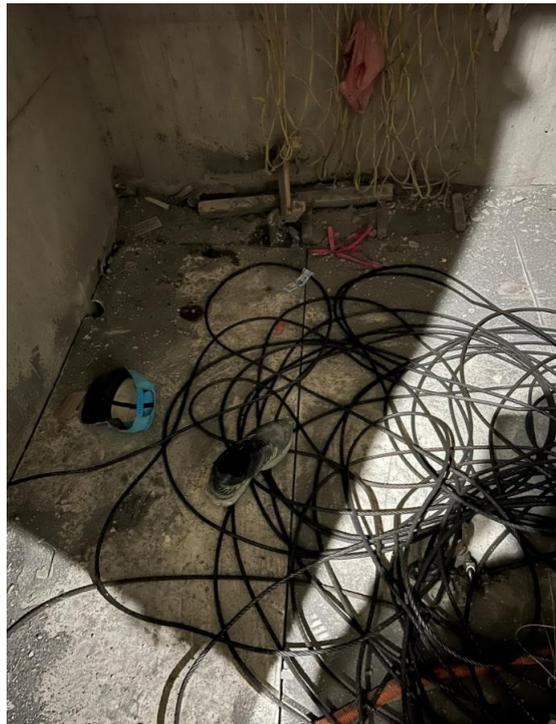
附照 2 D 棟地下 1 樓電梯井吊料平台(罹災者江○○墜落位置)，距屋突 1 層高差約 50 公尺，鋼筋為自屋突 1 層電梯井掉落，鴨舌帽及鞋子為江○○所有

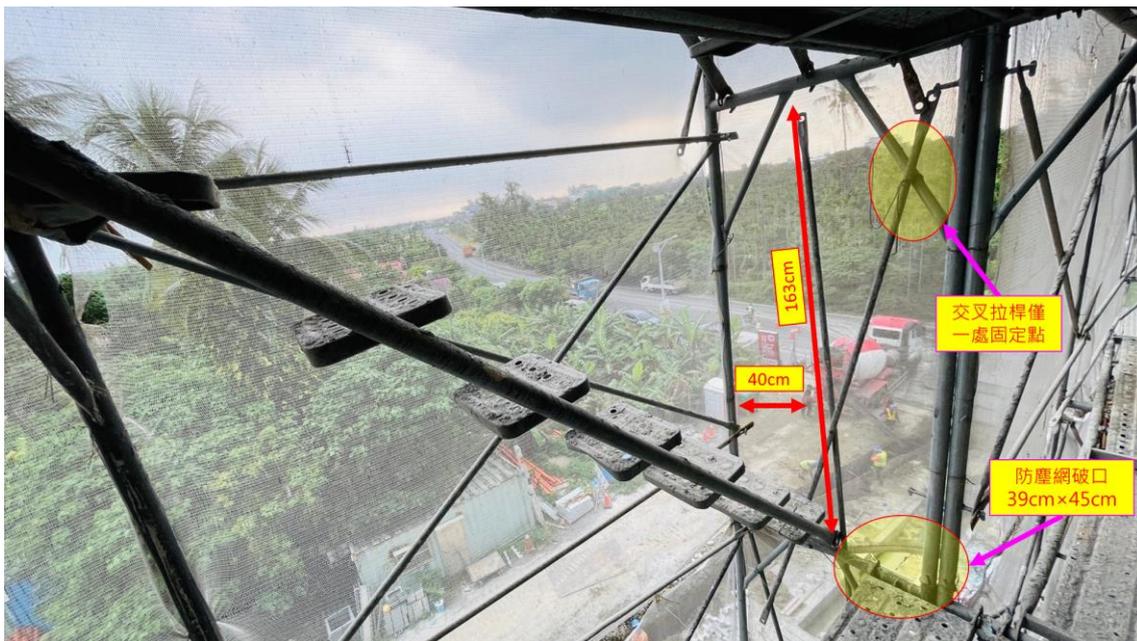
遮斷板往上算起第3層施工架端部，係以1組交叉拉桿，以交叉方設置於端部作為防止人員墜落之設施，但於第3層處該交叉拉桿僅有一處(右上角)以鐵線綁紮固定於施工架立架上，造成施工架端部開口尺寸最大寬度40公分，高度163公分，該處施工架端部外側防塵網有一處破口，破口撐開之尺寸為39公分×45公分。

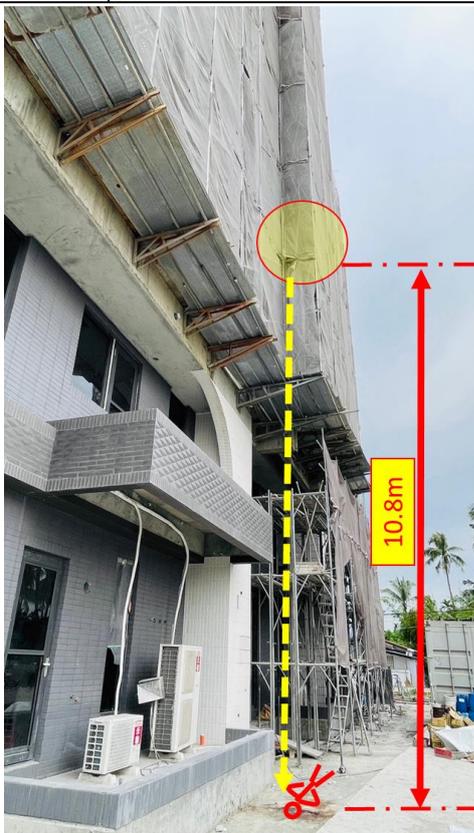
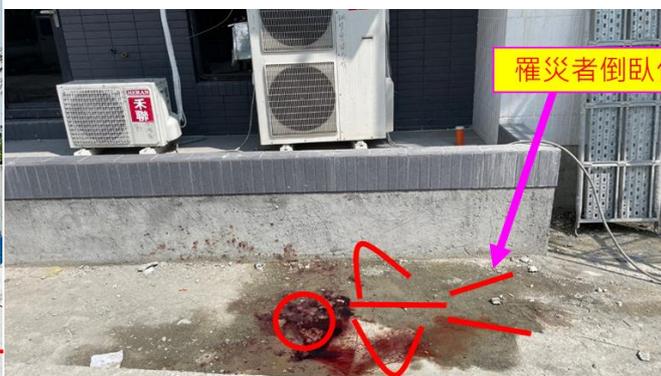
陳○○由遮斷板往上算起第3層施工架之上下設備往下行走時，不慎從施工架端部開口部分墜落，頭部先撞擊施工架之遮斷板邊緣，再繼續墜落至一樓地面，墜落高度10.8公尺。

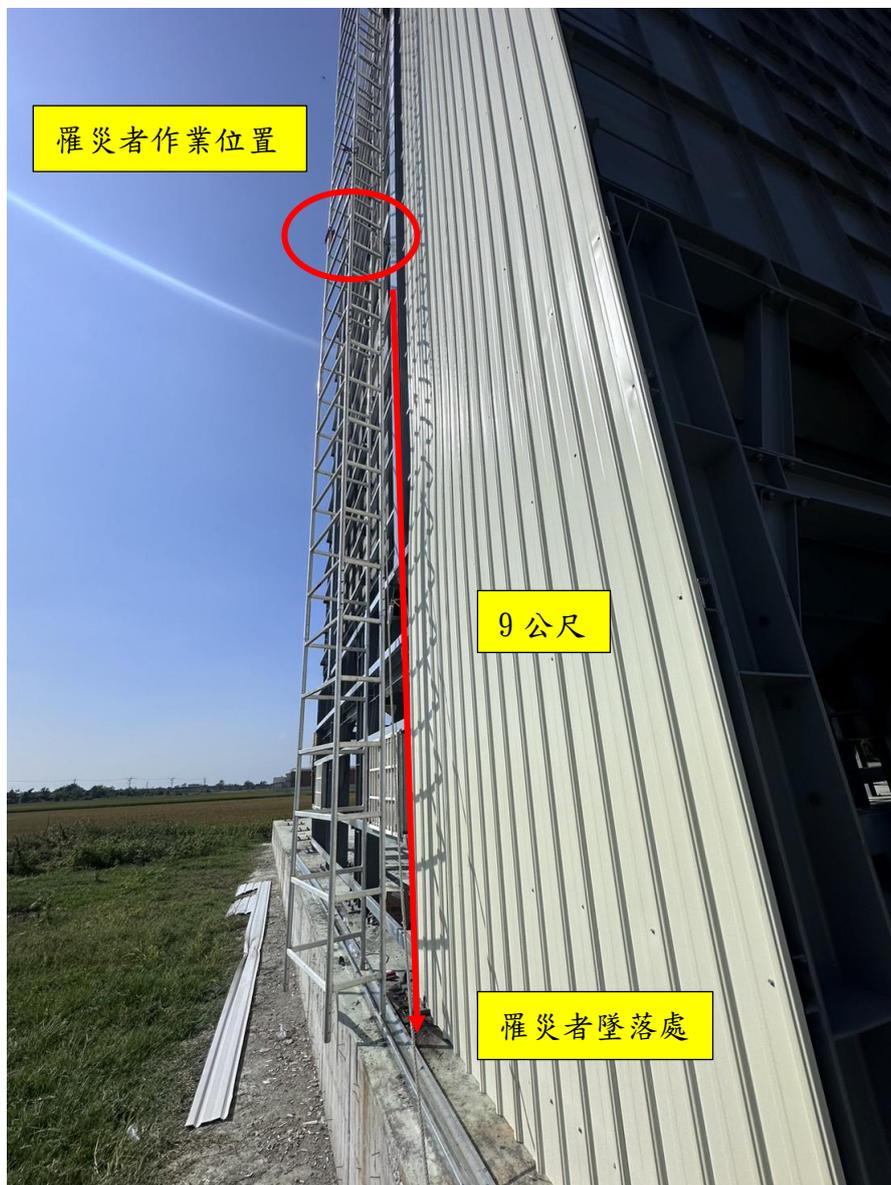
（一）直接原因：罹災者謝○○自高度約9公尺之管架梯上墜落至地面，造成顱骨破裂、顱內出血、顱顏部外創，致神經性休克死亡。

罹災者自高度 9 公尺之管架梯內側墜落至 1 樓地面

- 4、 雇主對於在高度二公尺以上之高處作業，勞工有墜落之虞者，應使勞工確實使用安全帶、安全帽及其他必要之防護具，…。前項安全帶之使用，應視作業特性，依國家標準規定選用適當型式，對於…二公尺以上未設護籠等保護裝置之垂直固定梯…，應採用符合國家標準 CNS14253-1 同等以上規定之全身背負式安全帶及捲揚式防墜器。（職業安全衛生設施規則第 281 條第 1、2 項暨職業安全衛生法第 6 條第 1 項）
