從事屋頂太陽能模組及鋁支架安裝作業發生踏穿採光罩墜落致死災害

核備文號：(106)1014416

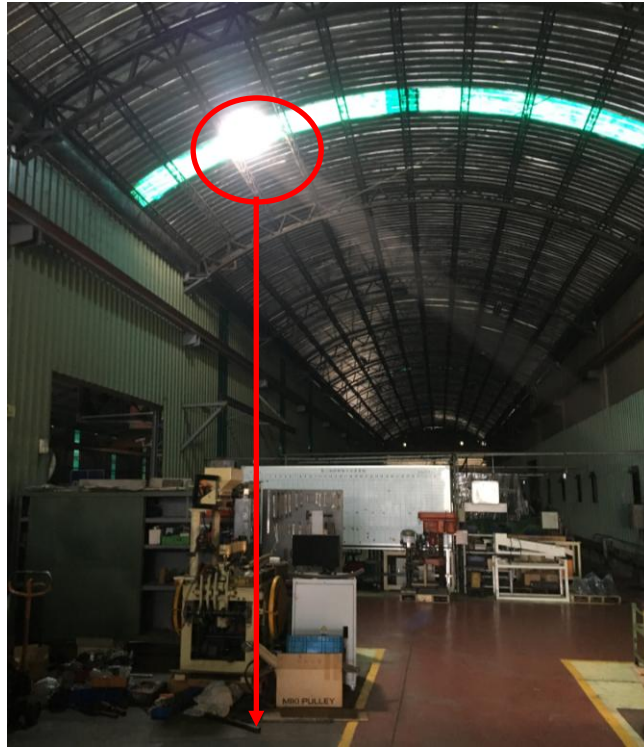
八、現場示意圖或照片：

(二)本次災害發生於106年3月23日12時10時許。當日9時許雇主朱○青與其所僱勞工廖○捷、陳○凱、黃○傑及蔡○凱等4名勞工抵達廠內從事屋頂太陽能模組及鋁支架安裝作業。當日雇主朱○青及4名勞工（含罹災者）從第3棟廠房後方爬梯上屋頂走至第6棟廠房屋頂上方作業，持續工作至12時10分許時，雇主朱○青察覺已到中午用餐時間，大喊大家可以結束手邊工作下去吃飯，且勞工陳○凱同時聽到雇主朱○青喊可以吃飯後，隨即脫掉身上的工具帶後，轉身即看到走動中的罹災者從第5棟廠房屋頂踏穿採光罩，從高度7公尺屋頂墜落至地面，勞工陳○凱立即告知雇主朱○青打119叫救護車，將罹災者送至奇美醫療財團法人永康奇美醫院救治，延至106年4月3日12時15分仍傷重死亡。

照片：罹災者墜落地點之肇災現場示意

雇主使罹災者從事屋頂太陽能模組及鋁支架安裝作業時，因未規劃安全通道，未於屋架上設置適當強度且寬度在三十公分以上之踏板、未於屋架下方可能墜落之範圍裝設堅固格柵或安全網等防墜設施，未指派屋頂作業主管於現場指揮或監督作業，加上作業期間未確實使用安全帶、安全帽及其他必要之防護具，致罹災者不慎踏穿採光罩，自距地面高度7公尺之屋頂墜落地面，導致傷重經送醫不治。

1. 於易踏穿材料構築之屋頂作業時，未先規劃安全通道，於屋架上設置適當強度，且寬度在三十公分以上之踏板，並於下方適當範圍裝設堅固格柵或安全網等防墜設施。
2. 於易踏穿材料構築屋頂作業時，雇主未指派屋頂作業主管於現場辦理下列事項：一、決定作業方法，指揮勞工作業。二、實施檢點，檢查材料、工具、器具等，並汰換不良品。三、監督勞工確實使用個人防護具。四、確認安全衛生設備及措施之有效狀況。五、其他為維持作業勞工安全衛生所必要之設備及措施。
3. 對於在高度二公尺以上之高處作業，未使勞工確實使用安全帶、安全帽及其他必要之防護具。

- (九) 雇主應訂定安全衛生工作守則向勞動檢查機構報備。（職業安全衛生法第34條第1項）
- (十) 雇主使勞工從事屋頂作業時，應指派專人督導，並依下列規定辦理：...。三、於易踏穿材料構築之屋頂作業時，應先規劃安全通道，於屋架上設置適當強度，且寬度在三十公分以上之踏板，並於下方適當範圍裝設堅固格柵或安全網等防墜設施...。於前項第三款之易踏穿材料構築屋頂作業時，雇主應指派屋頂作業主管於現場辦理下列事項：一、決定作業方法，指揮勞工作業。二、實施檢點，檢查材料、工具、器具等，並汰換不良品。三、監督勞工確實使用個人防護具。四、確認安全衛生設備及措施之有效狀況。五、其他為維持作業勞工安全衛生所必要之設備及措施。（營造安全衛生設施標準第18條第1項第3款、第2項暨職業安全衛生法第6條第1項）
