101 年度全國重大 職業災害實例彙編

中華民國一〇二年六月

101 年度危險性機械設備重大職災實例

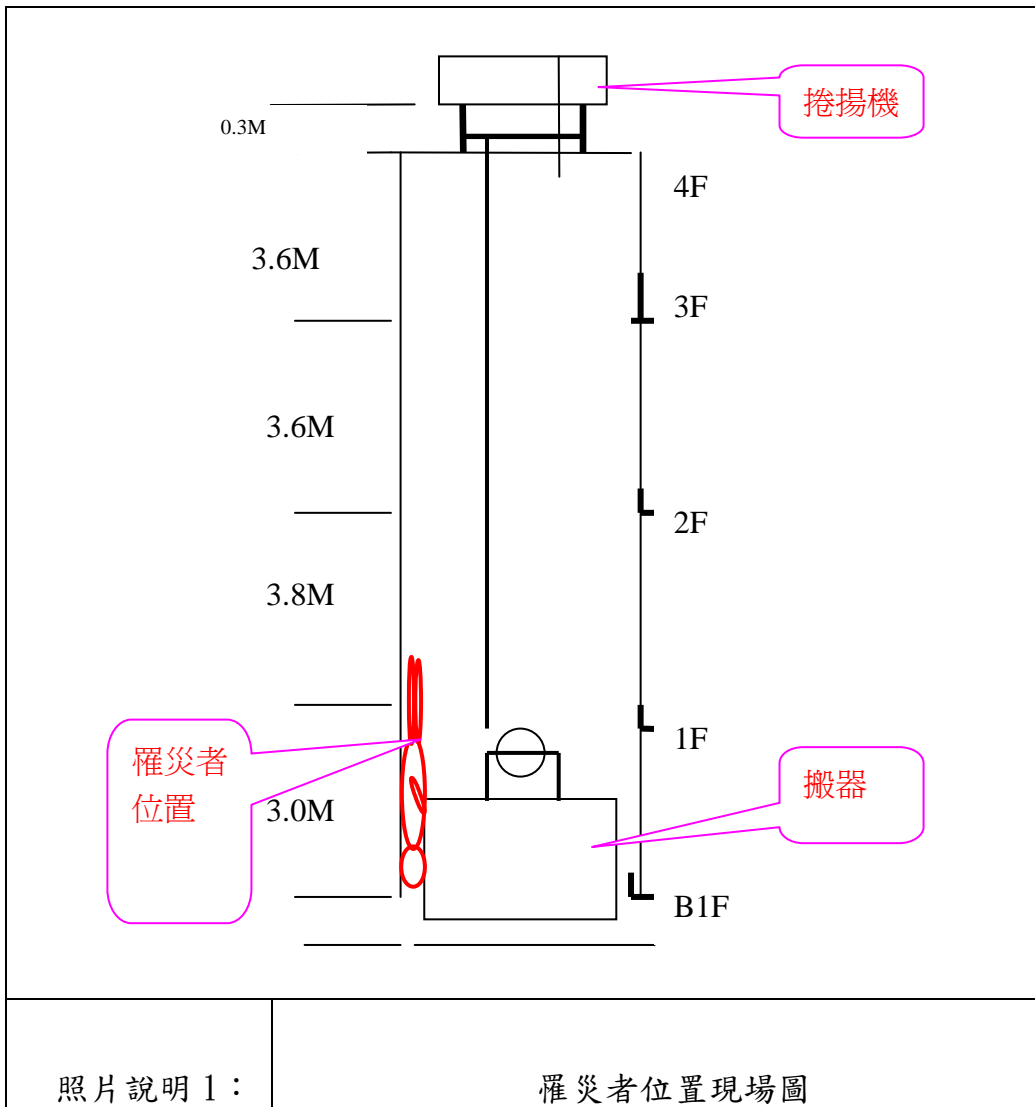
八、災害示意圖：

從事升降機搬運麵包作業發生被夾致死災害

1 直接原因：升降機鋼索斷裂，高處墜落被夾致死。

- (1) 鋼索斷絲未能察覺。
- (2) 捲洞式升降機未設2條以上鋼索。
- (3) 升降機緊急停止裝置失效。
- (4) 捲洞節圓直徑與鋼索直徑比不足。

1. 鋼索一撚間有百分之十以上素線截斷者不得使用及捲洞式升降機每一搬器應有二條以上。(升降機安全檢查構造標準第45條第1項之規定暨勞工安全衛生法第5條第1項)。
2. 雇主應依其事業之規模性質，置勞工安全衛生人員。(勞工安全衛生組織管理及自動檢查辦法第3條第1項暨勞工安全衛生法第14條第1項)
3. 雇主應依規定訂定自動檢查計畫實施自動檢查。(勞工安全衛生組織管理及自動檢查辦法第79條暨勞工安全衛生法第14條第2項)
4. 雇主對於升降機之終點極限開關、緊急停止裝置及其他安全裝置，應維持其效能。(起重升降機具安全規則第77條暨勞工安全衛生法第5條第1項)

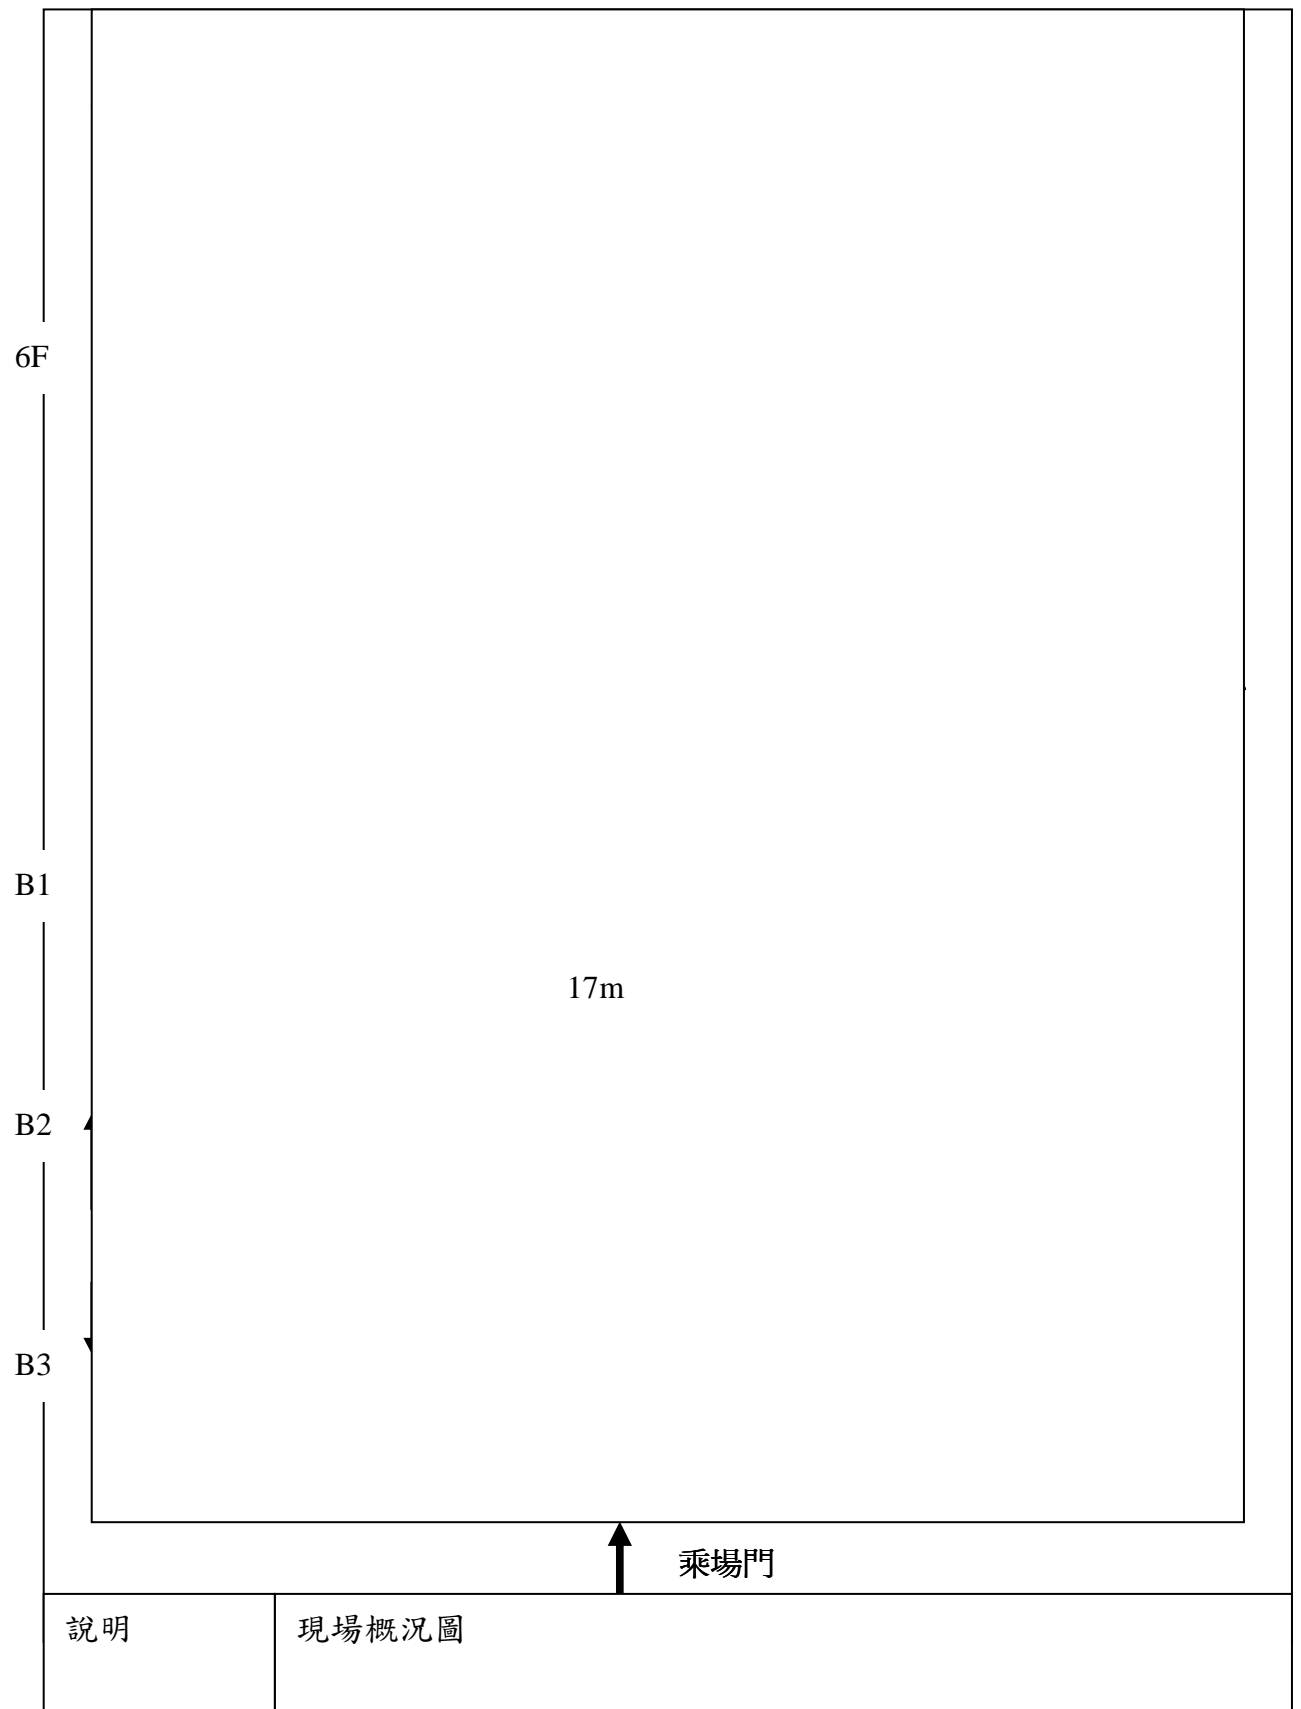
八、災害示意圖：

從事升降機測試驗收作業發生被夾致死災害

1 直接原因：升降機下降，被夾致死。

（1）未依規定指定指揮人員負責升降機運轉時之指揮。。

（2）未採上鎖或設置標示等措施，防止他人操作升降機之起動等裝置。

1. 雇主對於機械開始運轉有危害勞工之虞者，應規定固定信號，並指定指揮人員負責指揮。（勞工安全衛生設施規則第 54 條暨勞工安全衛生法第 5 條第 2 項）

2. 雇主對於機械之掃除、上油、檢查、修理或調整有導致危害勞工之虞者，應停止相關機械運轉及送料。為防止他人操作該機械之起動等裝置或誤送料，應採上鎖或設置標示等措施，並設置防止落下物導致危害勞工之安全設備與措施。（勞工安全衛生設施規則第 57 條暨勞工安全衛生法第 5 條第 1 項）

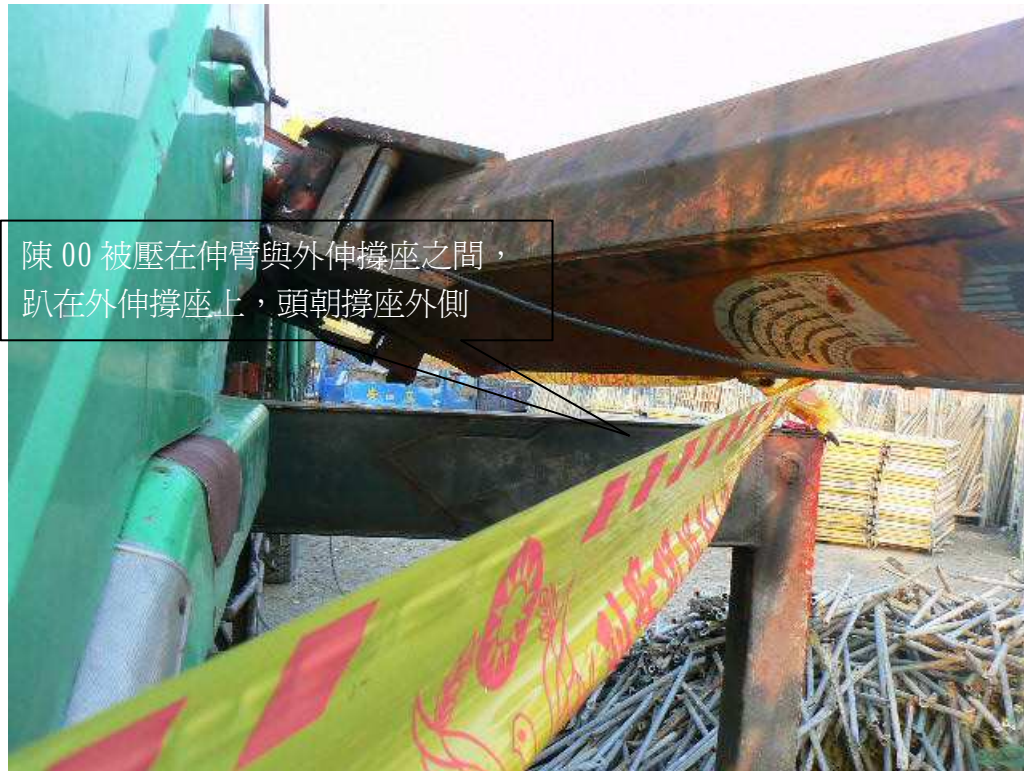
八、現場示意圖或照片：

從事移動式起重機作業發生伸臂傾倒被壓致死災害

(一)直接原因：罹災者操作起重機從事吊掛作業時，因旋轉盤固定螺栓斷裂致旋轉盤與立柱脫離，伸臂因而傾倒，被壓在傾倒之起重機伸臂與外伸撐座之間，造成胸腰部挫傷合併氣血胸進而休克，經送醫後不治死亡。

1. 移動式起重機未設置過負荷預防裝置。
2. 使用移動式起重機吊掛施工架踏板時超過額定荷重。

(五)、雇主對於移動式起重機之使用，不得超過額定荷重。(起重升降機具安全規則第23條暨勞工安全衛生法第5條第2項)

(六)、移動式起重機，應設置過負荷預防裝置。(移動式起重機安全檢查構造標準第31條暨勞工安全衛生法第5條第1項)

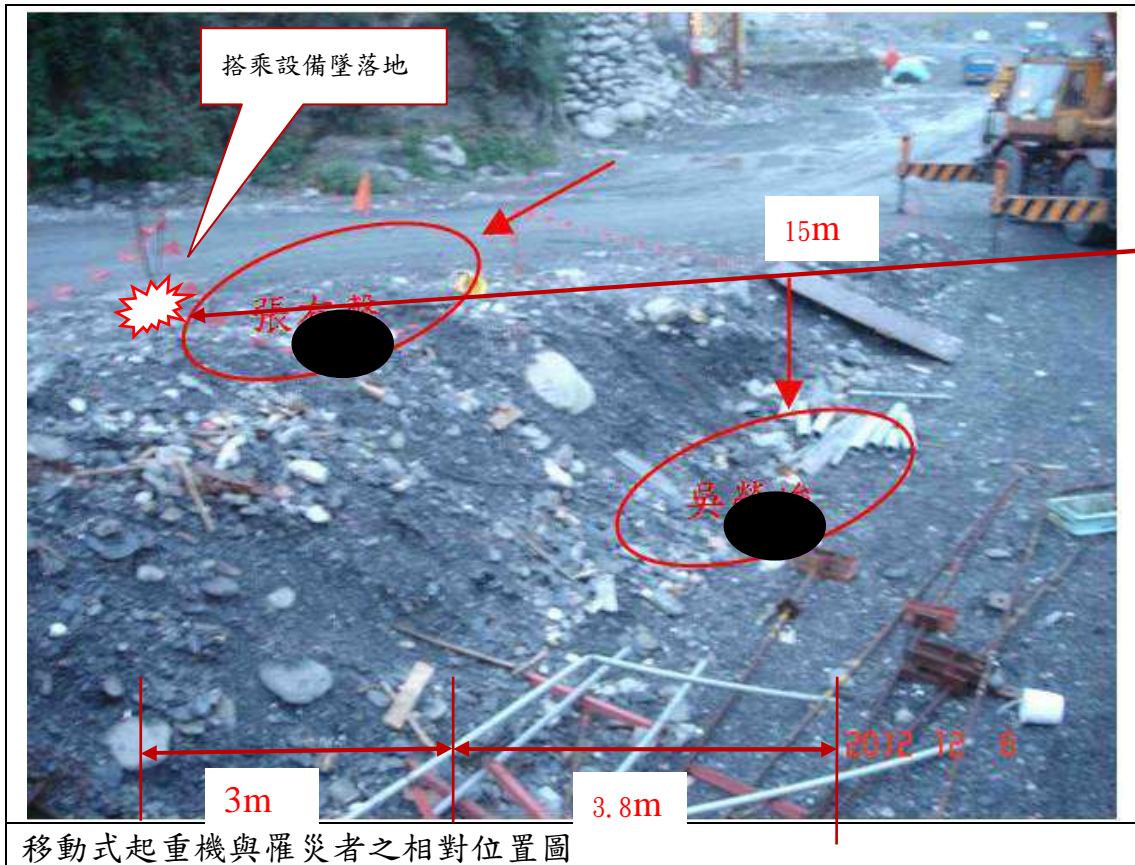
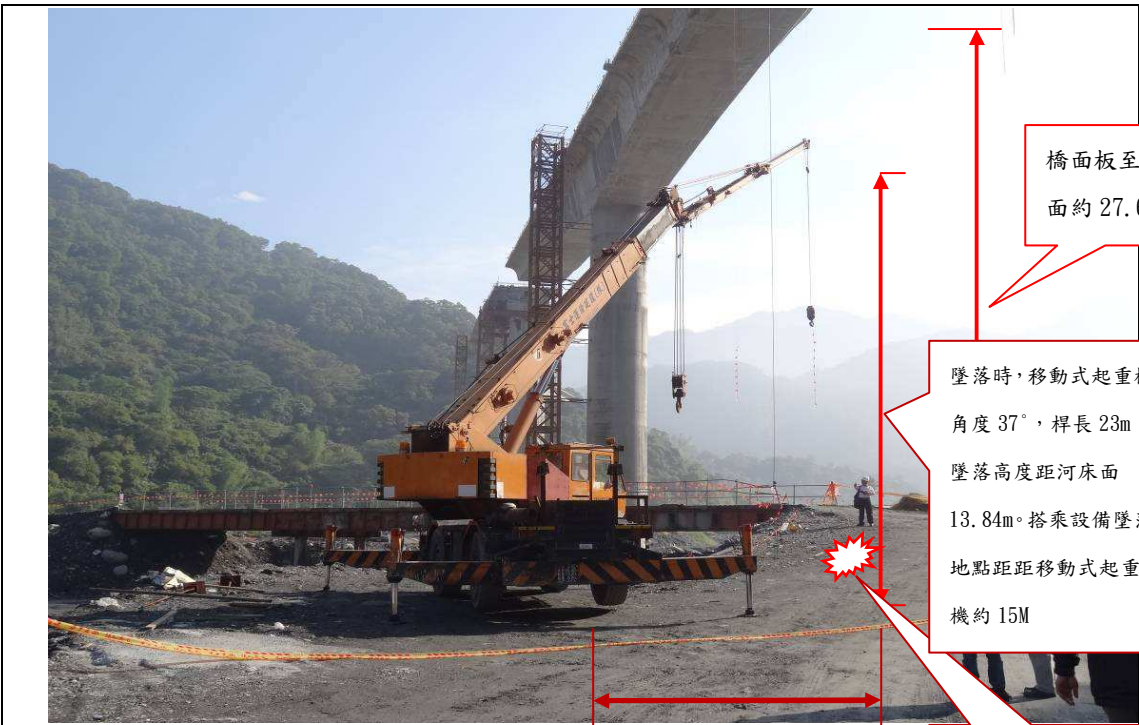
八、災害示意圖：

(一)、直接原因：人員隨斷裂之搭乘設備自距河床面高度約 13.84 公尺墜落致死。

橋面板至河床
面約 27.67m

墜落時，移動式起重機
角度 37°，桿長 23m，
墜落高度距河床面
13.84m。搭乘設備墜落
地點距移動式起重
機約 15M

災害發生地點

搭乘設備墜落地

- 1、雇主對於搭乘設備及懸掛裝置（含熔接、鉚接、鉸鏈等部分之施工），應妥予安全設計，並事前將其構造設計圖、強度計算書及施工圖說等，委託中央主管機關認可之專業機構簽認……………。（起重升降機具安全規則第38條第1項暨勞工安全衛生法第5條第2項）
- 2、雇主對於起重機載人作業前，應先以預期最大荷重之荷物，進行試吊測試，將測試荷物置於搭乘設備上，吊升至最大作業高度，保持五分鐘以上，確認其平衡性及安全性無異常。（起重升降機具安全規則第38條第2項暨勞工安全衛生法第5條第1項）
- 3、雇主對於起重機搭乘設備之本體應確認連接處及配件等，均無構成有害結構安全之損傷。（起重升降機具安全規則第38條第3項暨勞工安全衛生法第5條第1項）
- 4、雇主應依事業規模設置勞工安全衛生人員。（勞工安全衛生組織管理及自動檢查辦法第3條暨勞工安全衛生法第14條第1項）
- 5、雇主應依其事業規模、特性，訂定勞工安全衛生管理計畫，執行規定之事項。……於勞工人數在三十人以下之事業單位得以執行紀錄或文件代替勞工安全衛生管理計畫。（勞工安全衛生組織管理及自動檢查辦法第12條之1暨勞工安全衛生法第14條第1項）
- 6、雇主應訂定自動檢查計畫實施自動檢查。（勞工安全衛生組織管理及自動檢查辦法第79條暨勞工安全衛生法第14條第2項）
- 7、雇主對新僱勞工或在職勞工於變更工作前，應使其接受適於各該工作必要之安全衛生教育訓練。（勞工安全衛生教育訓練規則第16條第1項暨勞工安全衛生法第23條第1項）
- 8、雇主應訂定安全衛生工作守則並向檢查機構報備。（勞工安全衛生法第25條第1項）
- 9、雇主僱用勞工時，應依規定項目實施一般體格檢查。（勞工健康保護規則第11條第1項暨勞工安全衛生法第12條第1項）
- 10、雇主對勞工於高差超過1.5公尺以上之場所作業時，應設置使勞工安

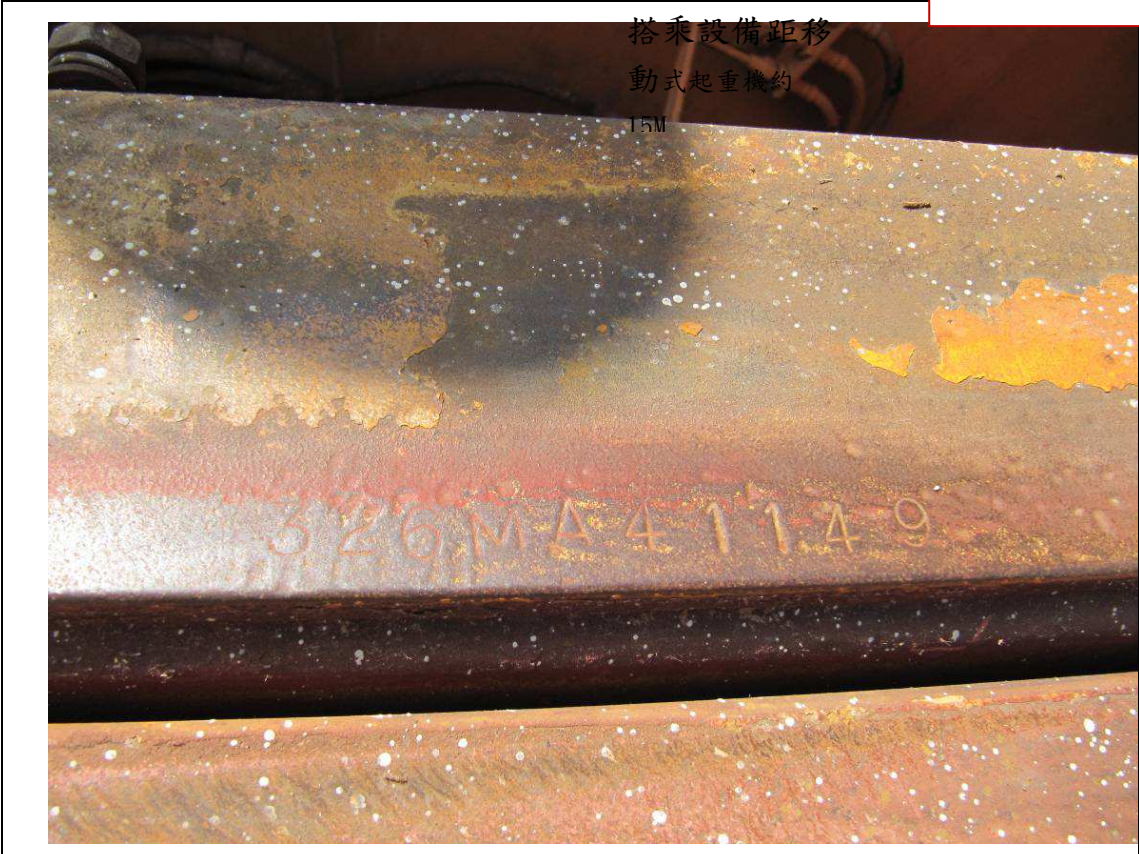
搭乘設備距移
動式起重機約
15M

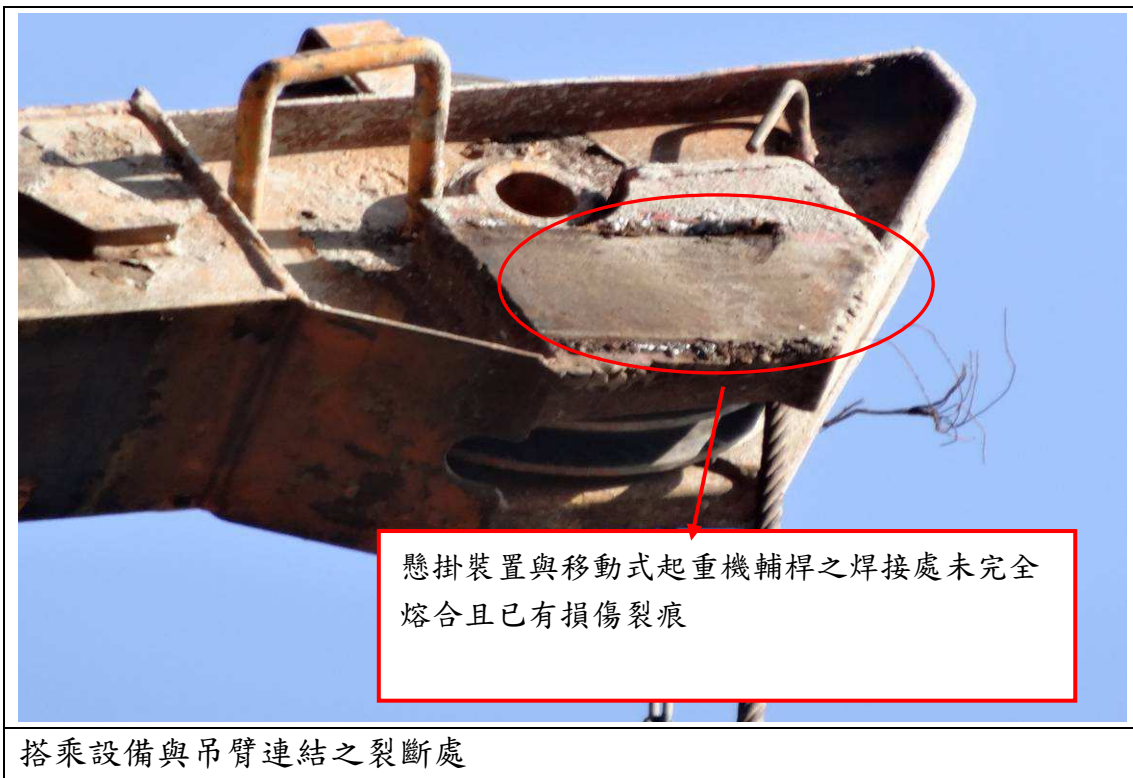
移動式起種機(編號：12M3901140017、打印號碼：326MA41149)
