# 勞工李○從事巡視廠區時遭駕駛鏟土機之移工范○倒車撞輾 致死重大職業災害案例

一、 行業分類：預拌混凝土製造業

二、 災害類型（分類號碼）：被撞

三、 媒介物：動力鏟類設備

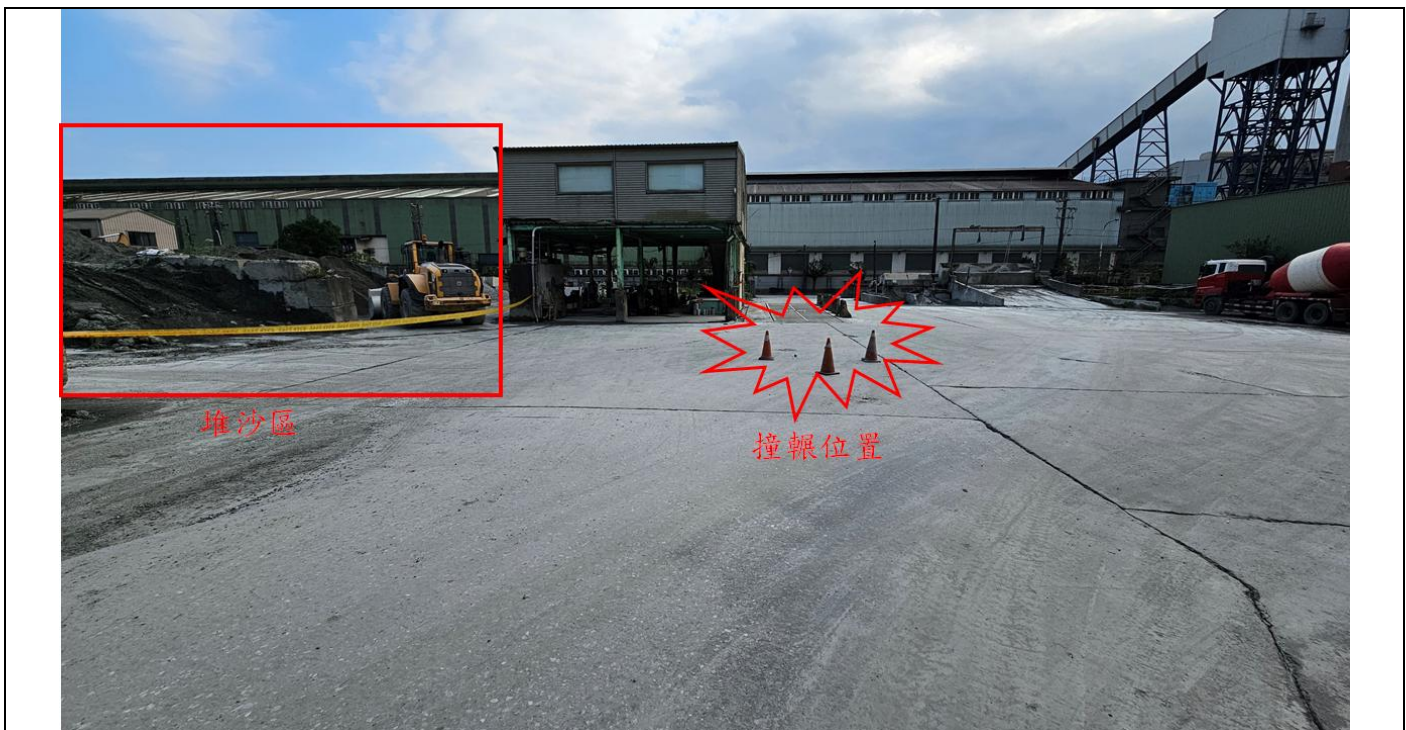
說明 2、本案災害發生現場概況。災害發生時移工范○於廠內堆砂區駕駛鏟裝機從事推砂作業，該堆砂區與廠區自設道路相連，未有明顯境界區隔或管制線，自設道路亦無規劃人行道，車道寬度約 11-14 公尺。推砂作業過程中需於廠區道路前進、後退及調整車輛角度，倒車時撞輾當時巡視廠區行經該區之副總經理李○。

（1）鏟土機作業未禁止人員進入操作半徑內或附近有危險之虞之場所。

（2）鏟土機作業有撞擊工作者之虞，未置管制引導人員。

- (一) 雇主對於勞動場所作業之車輛機械，應使駕駛者或有關人員負責執行下列事項：一、…三、車輛系營建機械作業時，禁止人員進入操作半徑內或附近有危險之虞之場所。但駕駛者依規定就位者或另採安全措施者，不在此限。…十五、車輛機械之作業或移動，有撞擊工作者之虞時，應置管制引導人員。（職業安全衛生設施規則第 116 條第 3、15 款暨職業安全衛生法第 6 條第 1 項）

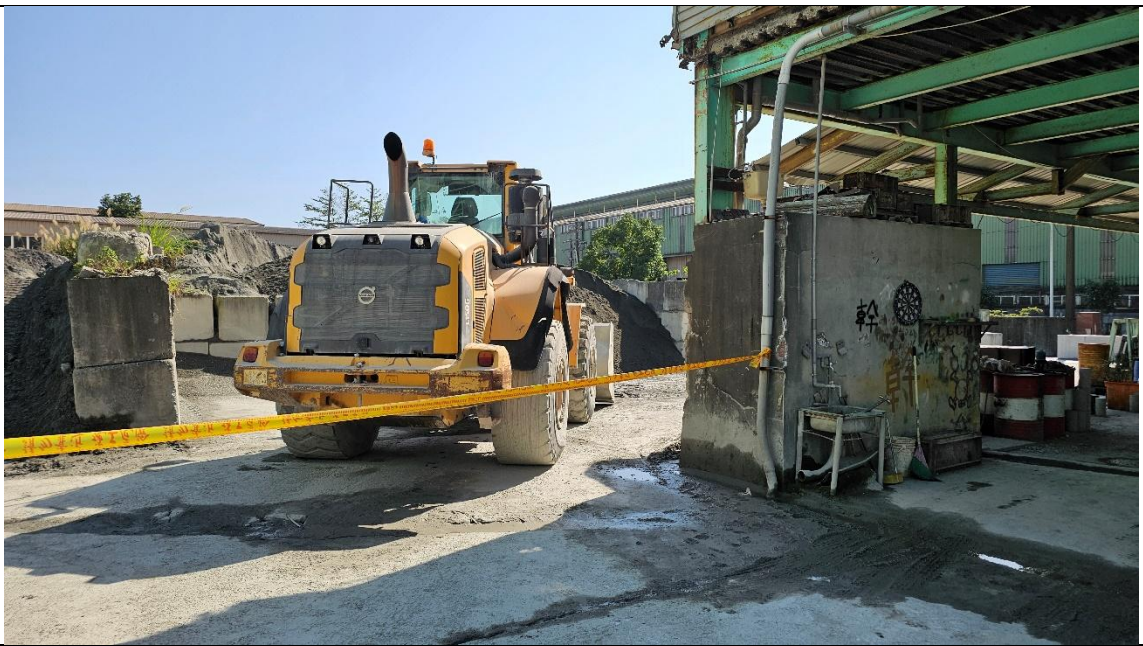
（3）車輛系營建機械鏟土機未裝設倒車或旋轉之警報裝置或可偵測人員進入作業區域範圍內之警示設備。

說明 3、本案肇災之鏟裝機，經查該鏟裝機未裝設倒車或旋轉之警報裝置，或可偵測人員進入作業區域範圍內之警示設備。

- (二) 雇主對使用於作業場所之車輛系營建機械者，應依下列規定辦理：一、…五、裝設倒車或旋轉之警報裝置，或設置可偵測人員進入作業區域範圍內之警示設備。（職業安全衛生設施規則第 119 條第 5 款暨職業安全衛生法第 6 條第 1 項）
- (三) 雇主應依其事業單位之規模、性質，訂定職業安全衛生管理計畫，要求各級主管及負責指揮、監督之有關人員執行；勞工人數在 30 人以下之事業單位，得以安全衛生管理執行紀錄或文件代替職業安全衛生管理計畫。（職業安全衛生管理辦法第 12 條之 1 第 1 項暨職業安全衛生法第 23 條第 1 項）

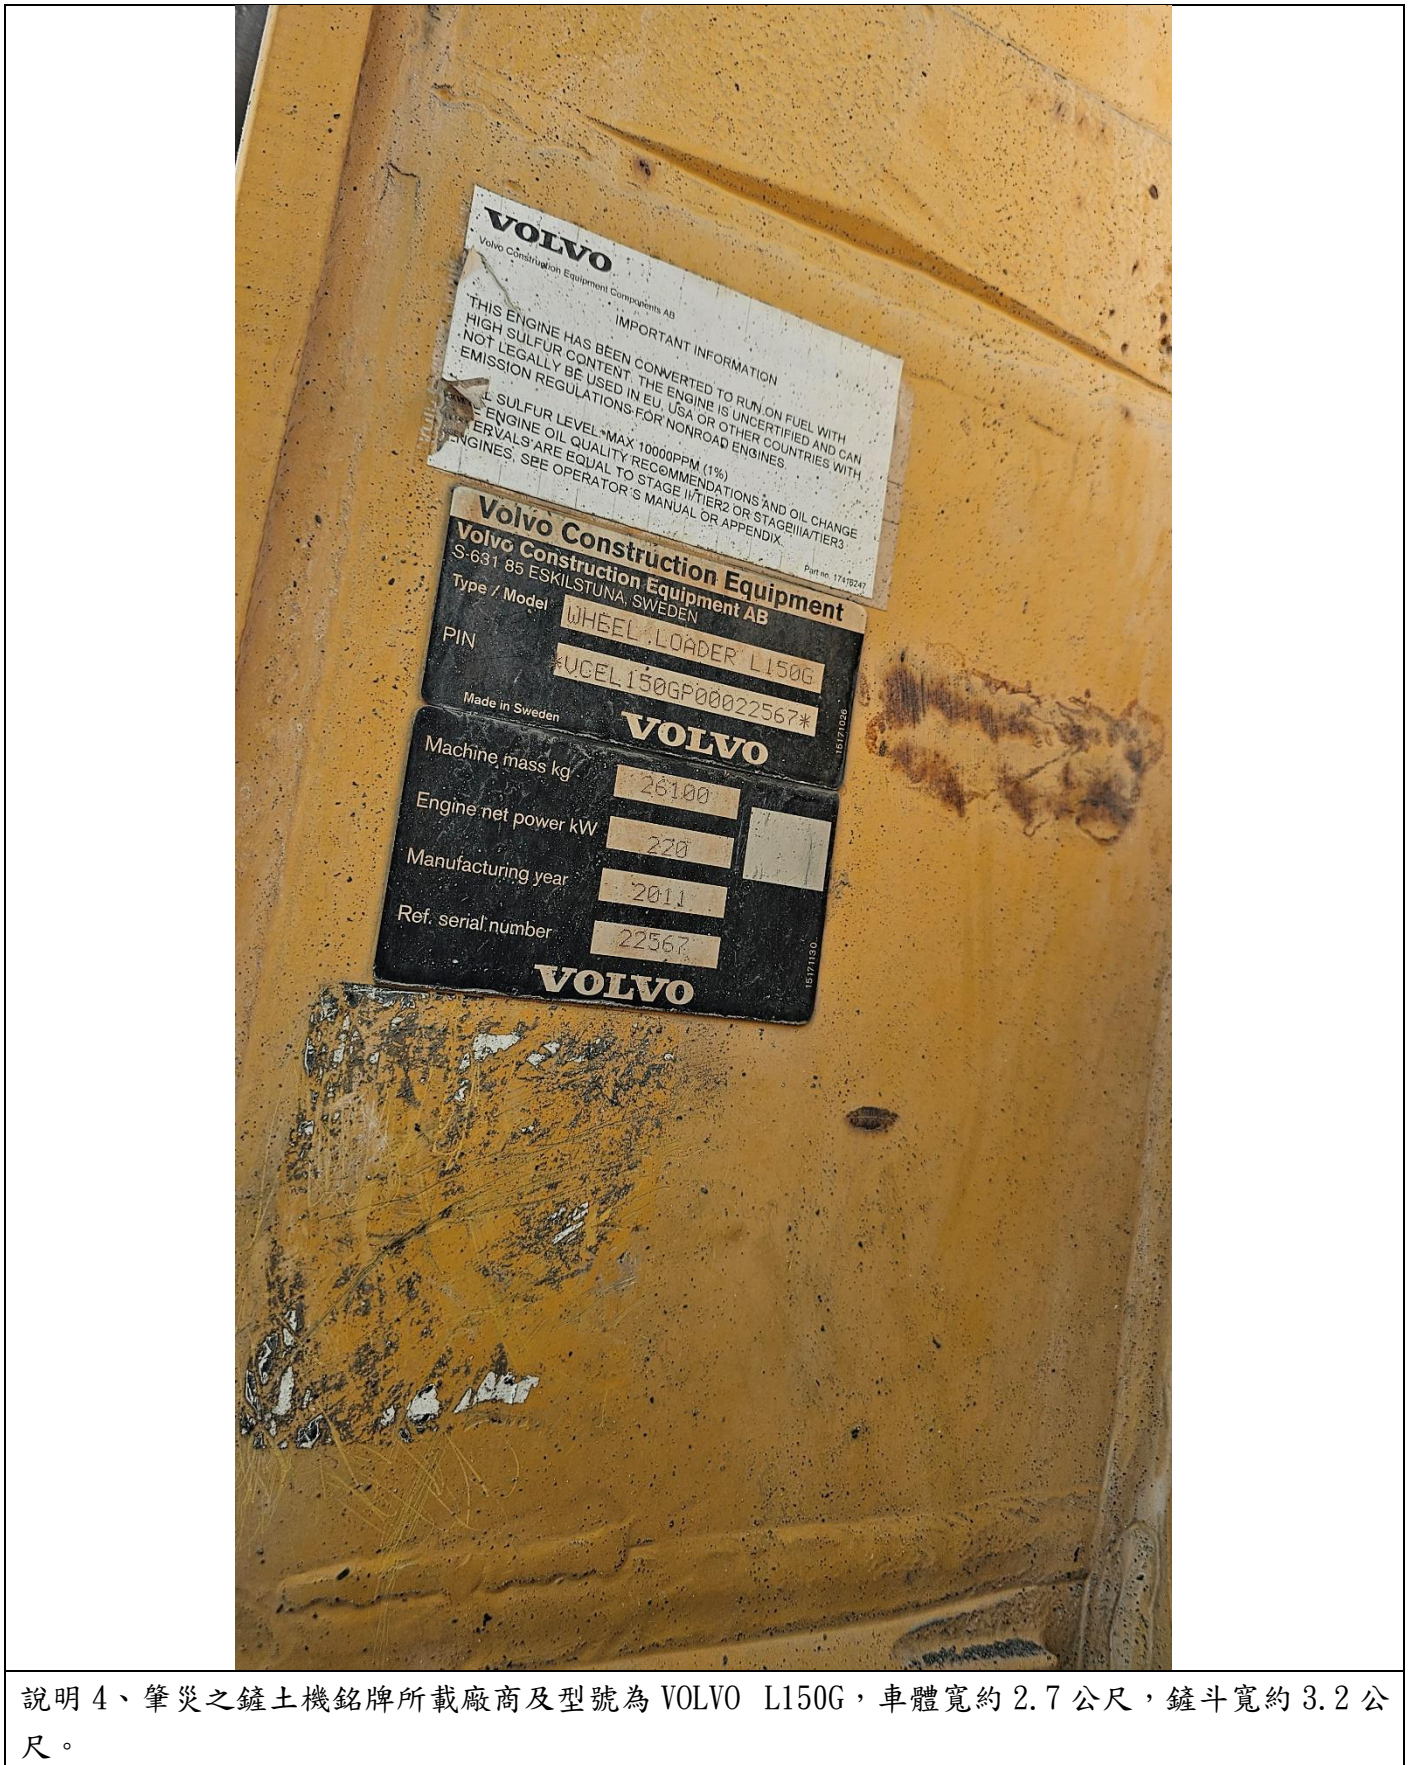
說明 4、肇災之鏟土機銘牌所載廠商及型號為 VOLVO L150G，車體寬約 2.7 公尺，鏟斗寬約 3.2 公尺。

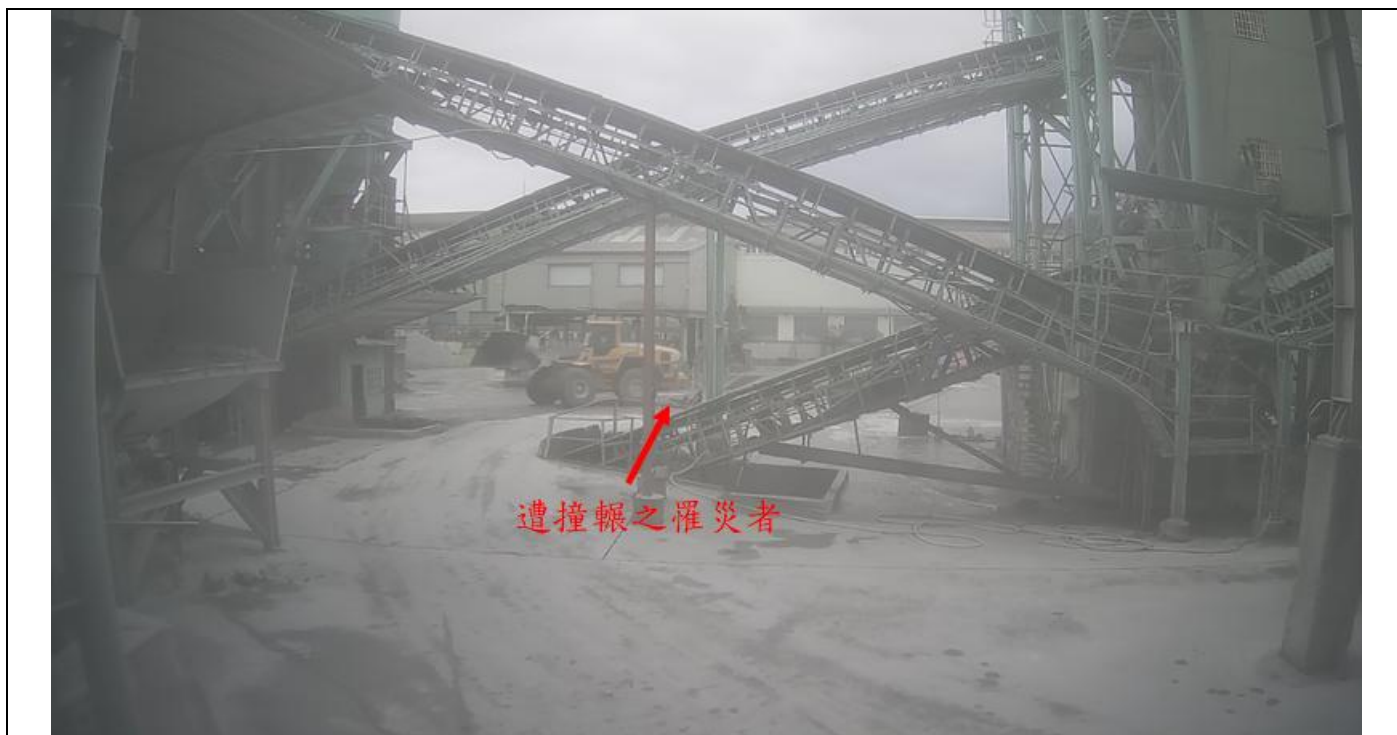
（二）依事業單位提供現場監視錄影器畫面，顯見災害發生時鏟土機倒車撞輾罹災者，畫面中可見範圍未有管制引導人員，另查該肇災之鏟土機未裝設倒車或旋轉之警報裝置或可偵測人員進入作業區域範圍內之警示設備。

說明 5、本案災害發生時現場監視錄影器影片截錄畫面。經查災害發生移工范○鏟裝機倒車撞輾罹災者時，現場未有管制引導人員。
