軒嵐諾颱風造成多處建築工地外牆施工架倒塌飛落災害案例

案情摘要

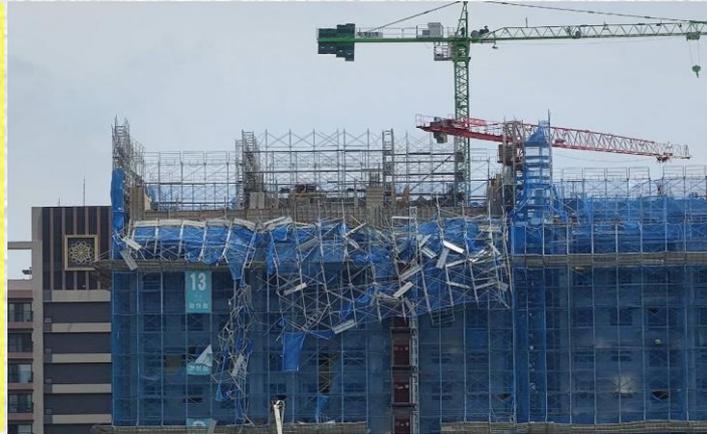
111年9月1、2日軒嵐諾颱風造成宜蘭、基隆及台中等多處建築工地外牆施工架倒塌及地面作業勞工受傷、路上車輛損毀事件。

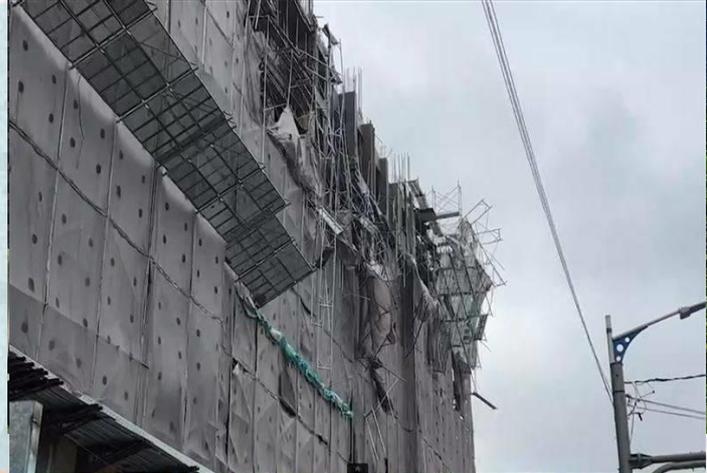
高度7公尺以上且立面面積達330平方公尺之施工架，未有施工圖說及強度計算書，且施工架未在適當之垂直、水平距離處與構造物妥實連接。

1. 施工架應有施工圖說及強度計算書，且在適當之垂直、水平距離處與構造物妥實連接，其間隔在垂直方向以不超過5.5公尺，水平方向以不超過7.5公尺為限。
2. 颱風前後應確實實施自動檢查。

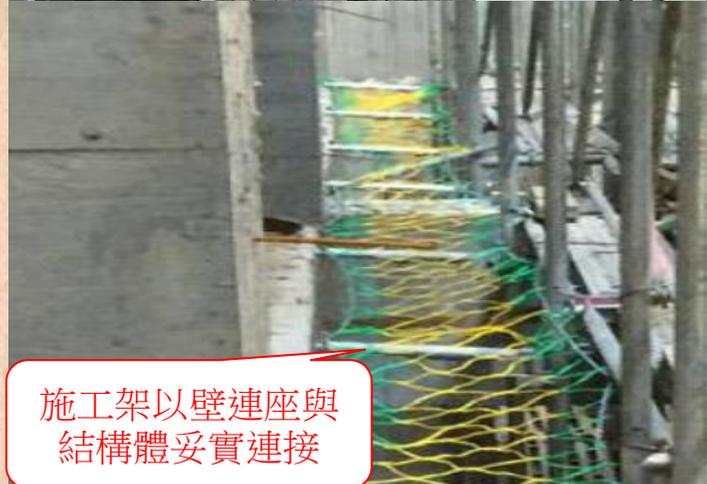
施工架以壁連座與結構體妥實連接
