從事異常電燈關閉作業發生跌倒致死災害

一、行業分類：政府機關（8311）

二、災害類型：跌倒（02）。

三、災害媒介物：樓梯（413）。

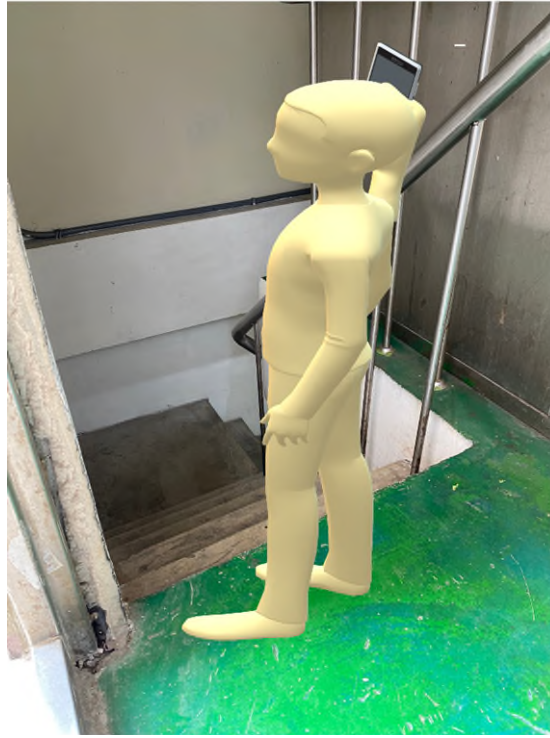
說明

罹災者吳○○欲從階梯平台走至地下室從事異常電燈關閉作業時，因右手持手機講話且未扶階梯右側扶手，不慎踩空跌落至階梯轉折平台，致吳○○腦部撞擊階梯平台傷重死亡。

從事異常電燈關閉作業時，行走階梯持手機講話且未扶扶手，不慎踩空跌落至階梯轉折平台。

照片：模擬災害發生時吳○○右手持手機未扶扶手詢問水電技工曾○○如何手動關閉座位區域之電燈。

- (一) 雇主應依本法及有關規定會同勞工代表訂定適合其需要之安全衛生工作守則，報經勞動檢查機構備查後，公告實施。(職業安全衛生法第 34 條第 1 項)
- (二) 雇主應依其事業單位之規模、性質，訂定職業安全衛生管理計畫，要求各級主管及負責指揮、監督之有關人員執行。(職業安全衛生管理辦法第 12 條之 1 第 1 項暨職業安全衛生法第 23 條第 1 項)
- (三) 雇主依第 13 條至第 63 條規定實施之自動檢查，應訂定自動檢查計畫。(職業安全衛生管理辦法第 79 條暨職業安全衛生法第 23 條第 1 項)
- (四) 勞工因遭遇職業災害而致死亡、失能、傷害或疾病時，雇主應依下列規定予以補償。……。四、勞工遭遇職業傷害或罹患職業病而死亡時，雇主除給與 5 個月平均工資之喪葬費外，並應一次給與其遺屬 40 個月平均工資之死亡補償。(勞動基準法第 59 條第 4 款)
