## 從事巡查帆布覆蓋作業發生墜落致死災害

核備文號：113-1822835

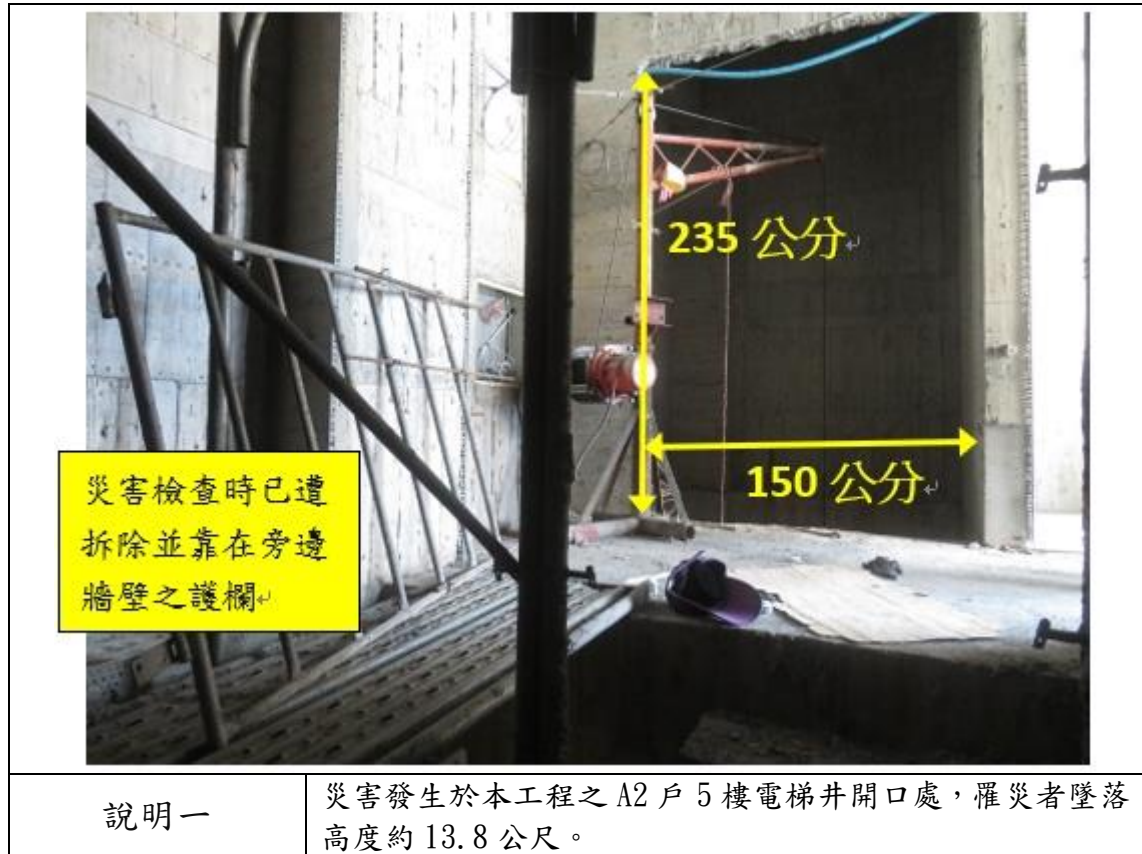
八、現場示意圖或照片：

雇主使胡罹災者從事巡查5樓露臺帆布覆蓋作業時，途經電梯井旁（該電梯井開口部分距機坑底高度約13.8公尺），因電梯井開口部分未設置護欄、護蓋或安全網等防護設備，且對於工作場所之採光照明未用人工照明補足，又未提供適當安全帽並使其正確戴用及未訂定墜落災害防止計畫，導致胡罹災者從5樓電梯井開口部分墜落至機坑底，造成傷重死亡。

（一）直接原因：罹災者從事巡查帆布覆蓋作業時，自距機坑底高約13.8公尺之5樓電梯井開口部分墜落，導致傷重死亡。

1、對於高度13.8公尺之電梯井開口部分場所作業，未於該處設置護欄、護蓋或安全網等防護設備。

- (一)工程之施工者，應於施工規劃階段實施風險評估，致力防止工程施工時，發生職業災害。(職業安全衛生法第5條第2項)
- (二)雇主應依本法及有關規定會同勞工代表訂定適合其需要之安全衛生工作守則，報經勞動檢查機構備查後，公告實施。(職業安全衛生法第34條第1項)
- (三)第2條所定事業之雇主應依附表二之規模，置職業安全衛生業務主管。(職業安全衛生管理辦法第3條第1項暨職業安全衛生法第23條第1項)
- (四)雇主應依其事業之規模、性質，訂定職業安全衛生管理計畫，要求各級主管及負責指揮、監督之有關人員執行；勞工人數在30人以下之事業單位，得以安全衛生管理執行紀錄或文件代替職業安全衛生管理計畫。(職業安全衛生管理辦法第12條之1第1項暨職業安全衛生法第23條第1項)
- (五)雇主依第13條至第63條規定實施之自動檢查，應訂定自動檢查計畫。(職業安全衛生管理辦法第79條暨職業安全衛生法第23條第1項)
- (六)雇主對新僱勞工或在職勞工於變更工作前，應使其接受適於各該工作必要之一般安全衛生教育訓練。(職業安全衛生教育訓練規則第17條第1項暨職業安全衛生法第32條第1項)
- (七)雇主對於高度2公尺以上之工作場所，…，應訂定墜落災害防止計畫，依下列風險控制之先後順序規劃，並採取適當墜落災害防止設施…。(營造安全衛生設施標準第17條暨職業安全衛生法第6條第1項)
- (八)雇主對於高度2公尺以上之…開口部分…等場所作業，應於該處設置護欄、護蓋或安全網等防護設備。(營造安全衛生設施標準第19條第1項暨職業安全衛生法第6條第1項)
