從事金屬鐵材切割作業發生物體倒塌災害致死災害

核備文號：1101009008

一、行業種類：資源回收業（3830）

二、災害類型：物體倒塌、崩塌(05)

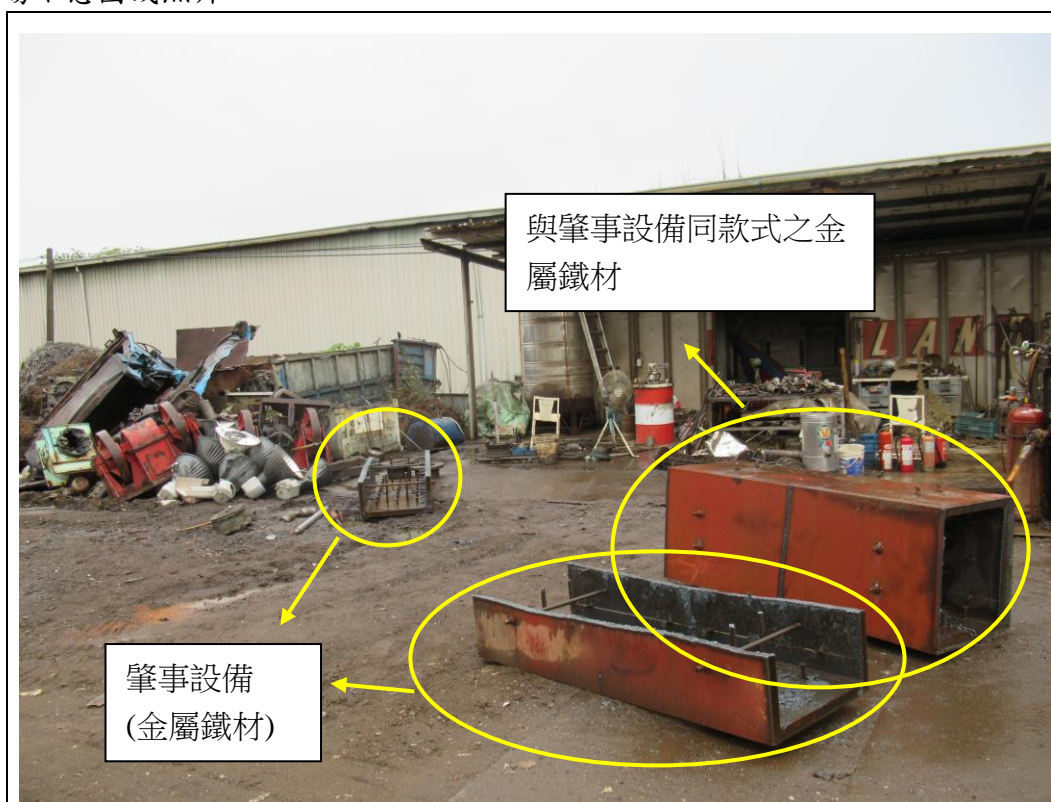
照片 1

○○○(即○○企業社)所僱勞工○員109年12月7日10時許於資源回收場內使用氧乙炔熔接裝置進行長方體空心金屬鐵材切割作業時，金屬鐵材被切割成兩半而倒塌，○員站在旁邊被瞬間倒塌之金屬鐵材壓到下半身，致人往後仰傾倒，頭部撞擊地面受傷，經同仁發現由救護車送往醫院治療，延至109年12月9號0時53分不治死亡。

不安全狀況：從事金屬鐵材切割作業，未採取擋樁等防止倒塌、崩塌之必要設施。

事故現場照片 (現場因救人，金屬鐵材有移動情形)

6. 僱主僱用勞工時，應依規定實施一般體格檢查。(勞工健康保護規則第 14 條第 1 項暨職業安全衛生法第 20 條第 1 項)
7. 僱主對在職勞工，應依下列規定，定期實施一般健康檢查：一、年滿 65 歲者，每年檢查一次。二、40 歲以上未滿 65 歲者，每 3 年檢查一次。三、未滿 40 歲者，每 5 年檢查一次。(勞工健康保護規則第 15 條第 1 項暨職業安全衛生法第 20 條第 1 項)
8. 僱主對於搬運、堆放或處置物料，為防止倒塌、崩塌或掉落，應採取繩索捆綁、護網、擋樁、限制高度或變更堆積等必要設施，並禁止與作業無關人員進入該等場所。(職業安全衛生設施規則第 153 條暨職業安全衛生法第 6 條第 1 項)

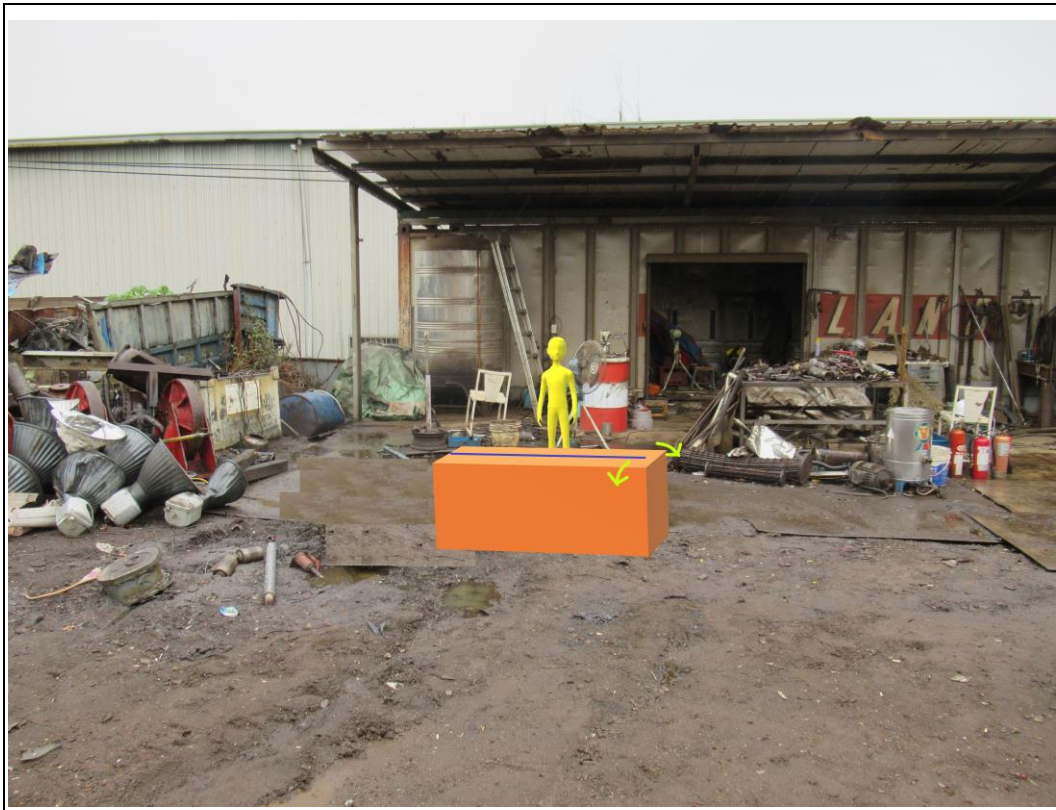
照片 2

勞工○○○罹災前示意圖

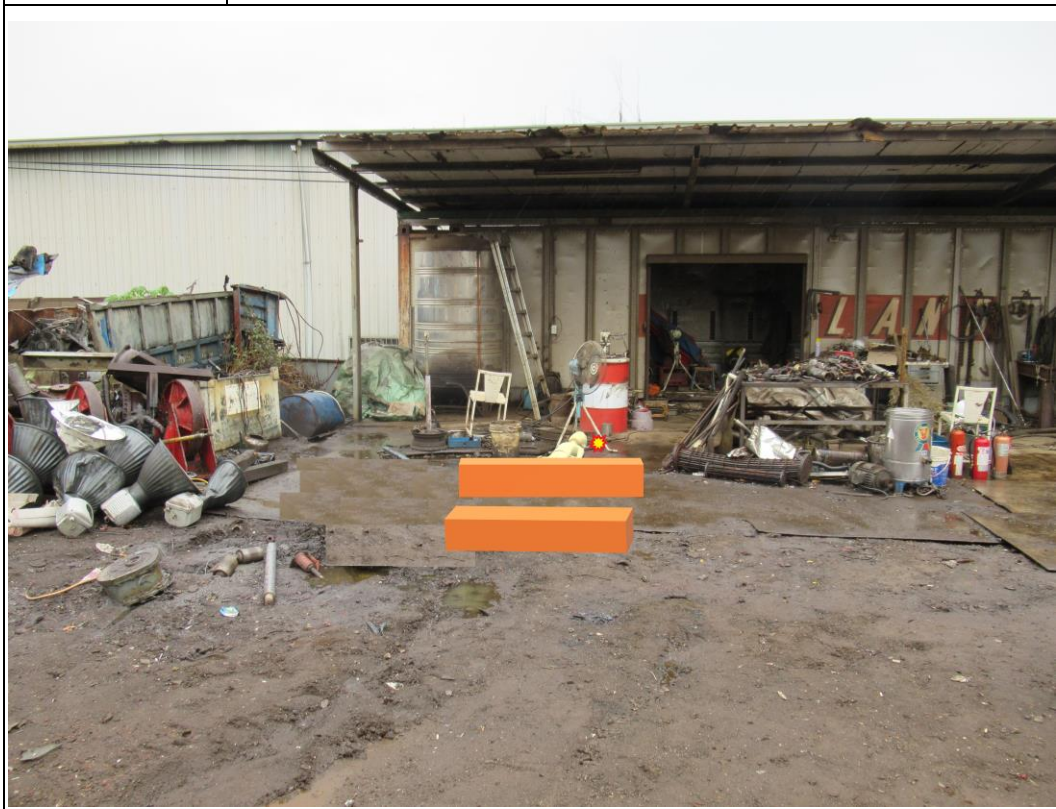
照片 3

(一)直接原因：○員從事金屬鐵材切割作業時，被倒塌金屬鐵材壓到下半身，致身體後仰傾倒造成頭部撞擊地面，因頭部外傷致中樞神經損傷死亡。

勞工○○○罹災後示意圖
