# 從事監控設備作業工程時發生踏穿採光罩墜落致死災害

一、行業分類：機電、電信及電路設備安裝業(4331)

二、災害類型：墜落(1)

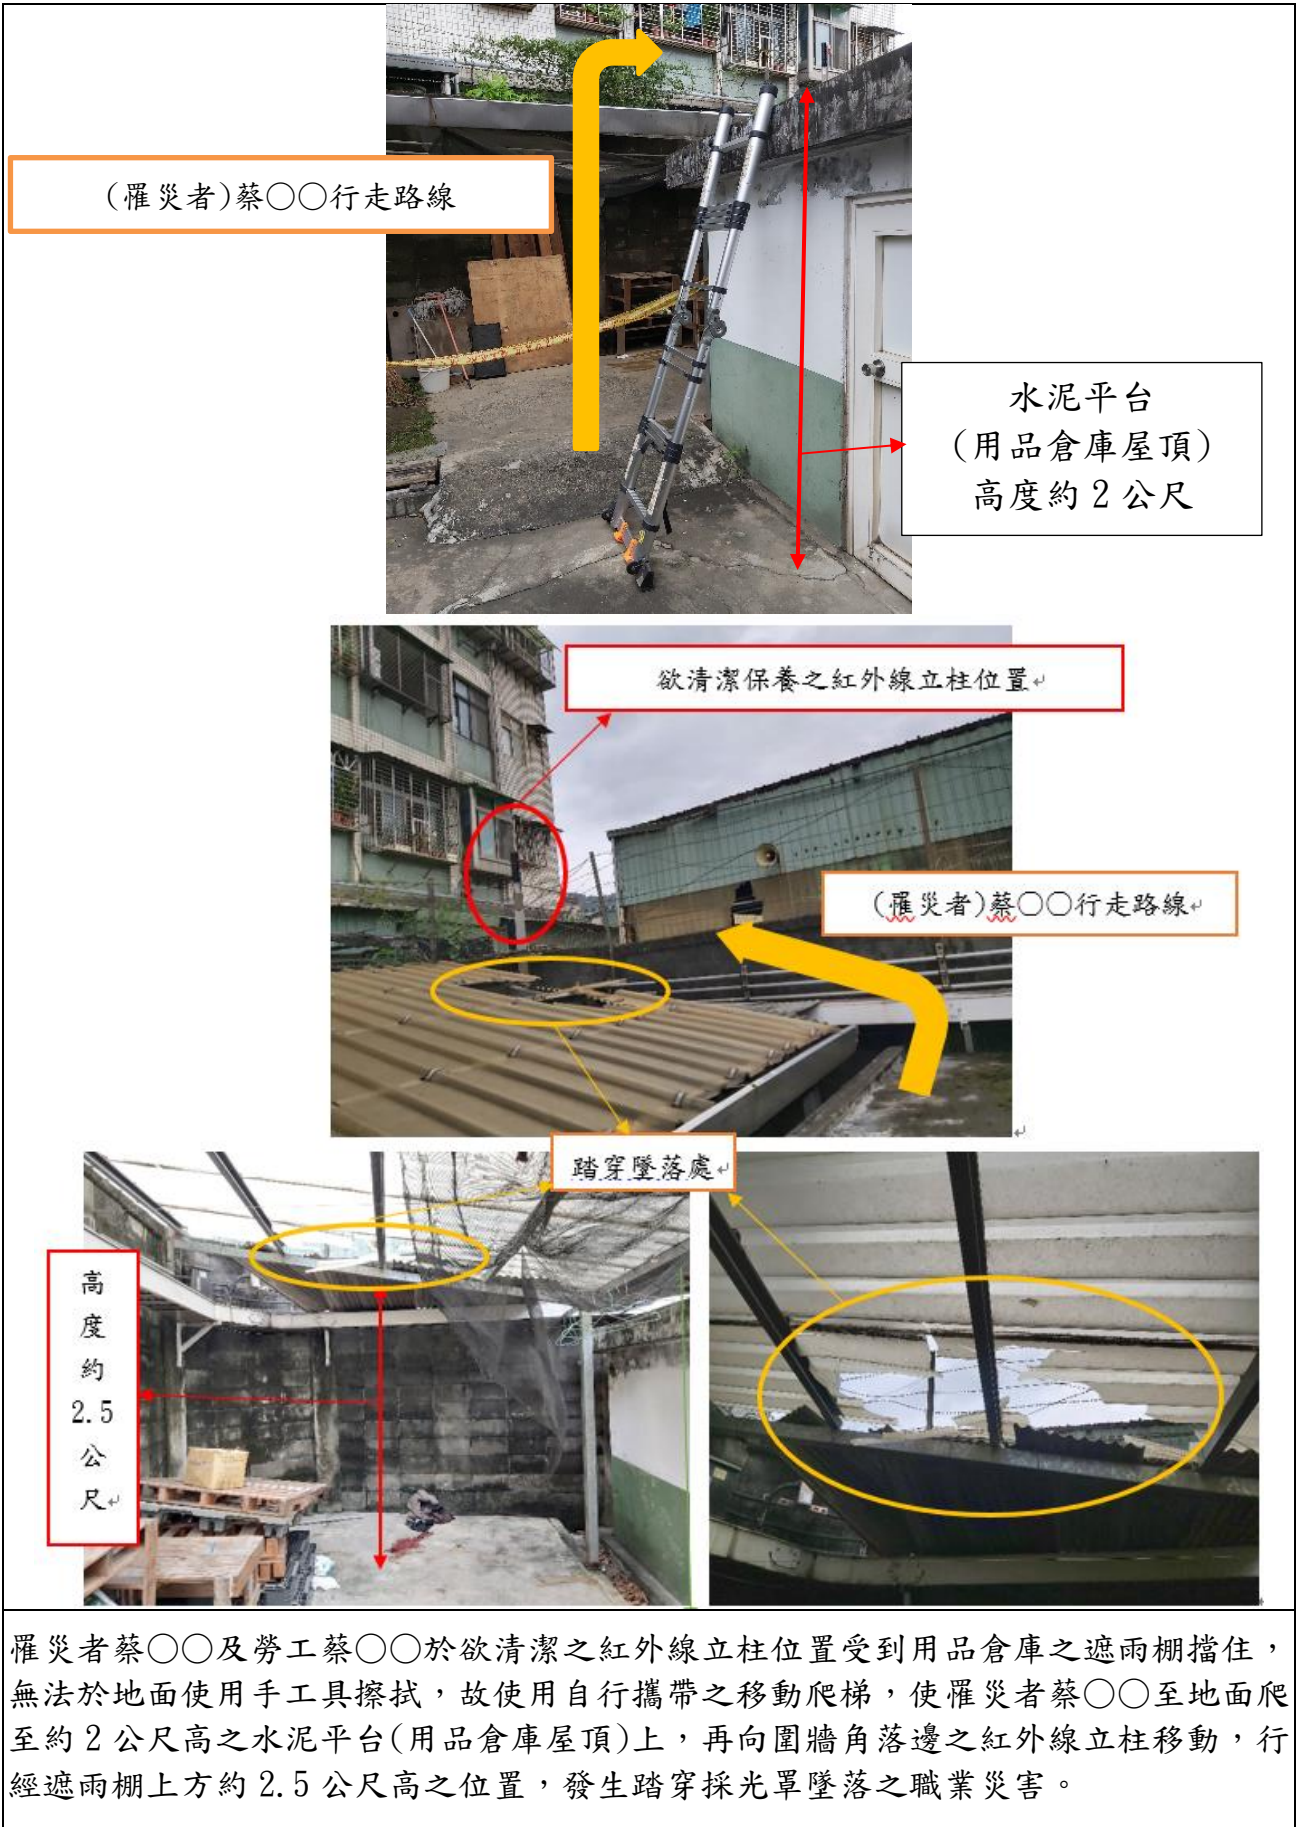
八、現場示意圖或照片：

(二)勞工蔡○○及罹災者蔡○○至南○公司實施監控設備作業，欲清潔紅外線立柱，罹災者蔡○○使用移動梯，爬至水泥平台上，向圍牆邊之紅外線立柱移動，行經遮雨棚上方時，發生踏穿採光罩墜落之職業災害

(一)直接原因：罹災者於塑膠易踏穿材料構築之雨遮從事作業，因踏穿採光罩，造成墜落至下方高度差2.5公尺之地面致創傷性頸脊髓損傷，經住院治療延至112年4月8日死亡。

1. 於塑膠易踏穿材料構築之雨遮從事作業時，未規劃安全通道，未於屋架、雨遮或天花板支架上設置適當強度且寬度在30公分以上之踏板。

2. 於屋架、雨遮或天花板下方可能墜落之範圍，未裝設堅固格柵或安全網等防墜設施。

1. 雇主應依本法及有關規定會同勞工代表訂定適合其需要之安全衛生工作守則，報經勞動檢查機構備查後，公告實施。（職業安全衛生法第 34 條第 1 項）
2. 雇主對勞工於以石綿板、鐵皮板、瓦、木板、茅草、塑膠等易踏穿材料構築之屋頂及雨遮，或於以礦纖板、石膏板等易踏穿材料構築之夾層天花板從事作業時，為防止勞工踏穿墜落，應採取下列設施：一、規劃安全通道，於屋架、雨遮或天花板支架上設置適當強度且寬度在 30 公分以上之踏板。二、於屋架、雨遮或天花板下方可能墜落之範圍，裝設堅固格柵或安全網等防墜設施。三、指定屋頂作業主管指揮或監督該作業。（職業安全衛生設施規則第 227 條暨職業安全衛生法第 6 條第 1 項）
3. 雇主應依其事業單位之規模、性質，訂定職業安全衛生管理計畫，要求各級主管及負責指揮、監督之有關人員執行；勞工人數在 30 人以下之事業單位，得以安全衛生管理執行紀錄或文件代替職業安全衛生管理計畫。（職業安全衛生管理辦法第 12 條之 1 第 1 項暨職業安全衛生法第 23 條第 1 項）
4. 雇主依第 13 條至第 63 條規定實施之自動檢查，應訂定自動檢查計畫。（職業安全衛生管理辦法第 79 條暨職業安全衛生法第 23 條第 1 項）
5. 雇主對新僱勞工或在職勞工於變更工作前，應使其接受適於各該工作必要之一般安全衛生教育訓練。但其工作環境、工作性質與變更前相當者，不在此限。（職業安全衛生教育訓練規則第 17 條第 1 項暨職業安全衛生法第 32 條第 1 項）
6. 符合第 6 條規定之勞工，各投保單位應於其所屬勞工到職、入會、到訓、離職、退會、結訓之當日，列表通知保險人…。（勞工保險條例第 11 條）
7. 符合第 6 至第 8 條規定之勞工，投保單位應於本法施行之當日或勞工到職、入會、到訓之當日，列表通知保險人辦理投保手續。（勞工職業災害保險及保護法第 12 條第 1 項）
