勞工從事顎碎機齒板維修作業發生倒塌致死災害

核備文號：(112)008777

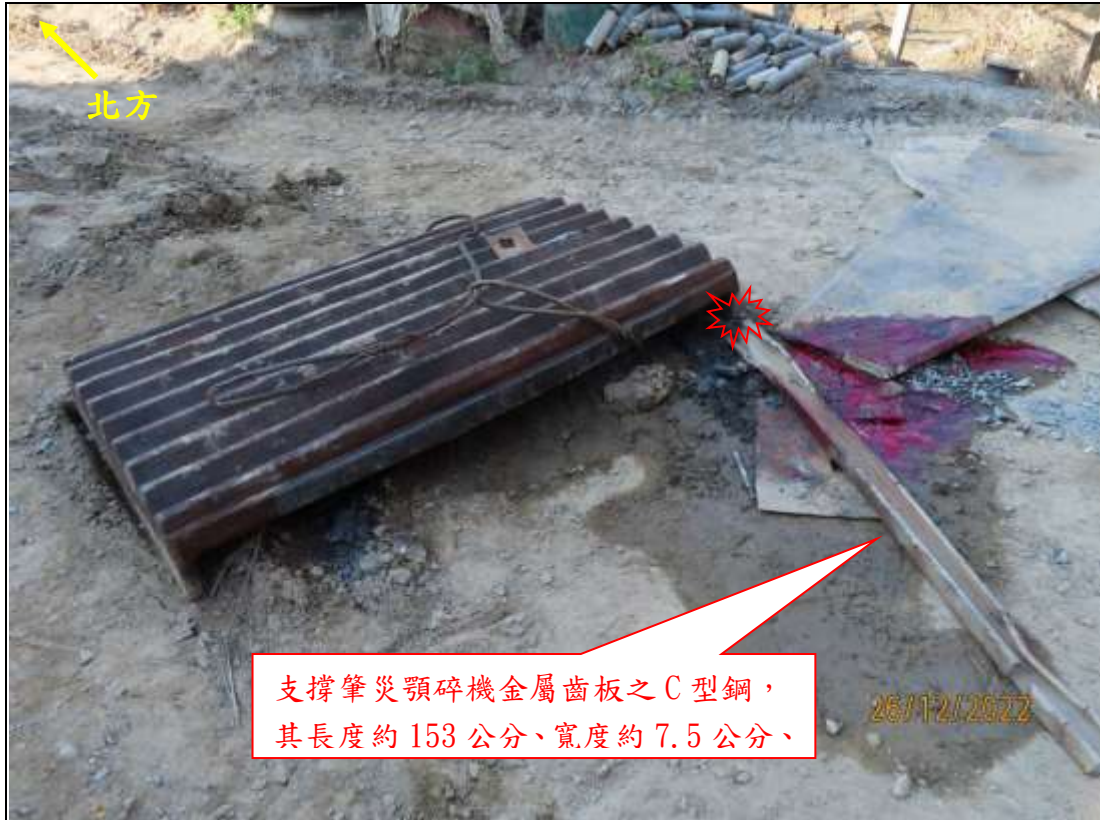
八、現場示意圖或照片：

據XX砂石行負責人蔡00稱述，111年12月26日8時許，因破碎砂石用之顎碎機內部齒板已磨損不堪使用，由勞工吳00、張00及蔡003人進行齒板維修作業，先拆下顎碎機內之齒板，隨後勞工張00使用乙炔焰，將放置於地面新的金屬齒板兩側過寬部分切除，蔡00再使用電焊機將金屬吊耳焊接於金屬齒板上以利後續安裝作業，約10時50分許勞工張00以鍊條穿過金屬吊耳孔並以挖溝機(俗稱怪手)挖斗後方之吊勾進行吊掛金屬齒板，隨後蔡00操作挖溝機將金屬齒板吊起立於地面，勞工張00再使用C型鋼做為支撐，當罹災者吳00使用一字起子清除金屬齒板兩側由乙炔焰切割所殘留之鐵屑時，突然金屬吊耳焊接處(焊道)斷裂脫離金屬齒板，金屬齒板隨即倒塌並撞擊閃避不及之罹災者吳00頭部，造成罹災者吳00當場死亡。

(2)金屬吊耳之焊道，其填焊熔接金屬未充分熔入金屬齒板與金屬吊耳之間，強度不足。

堆放、處置顛碎機金屬齒板支撐強度不足，致金屬齒板倒塌撞擊閃避不及之罹災者吳OO頭部，造成罹災者吳OO頭顱破裂併腦實質溢出，致中樞神經休克死亡。

1. 雇主應依職業安全衛生法及有關規定會同勞工代表訂定適合其需要之安全衛生工作守則，報經勞動檢查機構備查後，公告實施。(職業安全衛生法第34條第1項)
2. 雇主對新僱勞工或在職勞工於變更工作前，應使其接受適於各該工作必要之一般安全衛生教育訓練。(職業安全衛生教育訓練規則第17條第1項暨職業安全衛生法第32條第1項)
3. 第二條所定事業之雇主應依附表二之規模，置職業安全衛生業務主管及管理人員。(職業安全衛生管理辦法第3條第1項暨職業安全衛生法第23條第1項)
4. 雇主應依規定訂定自動檢查計畫，實施自動檢查。(職業安全衛生管理辦法第79條暨職業安全衛生法第23條第1項)
5. 雇主應依其事業單位之規模、性質，訂定職業安全衛生管理計畫，要求各級主管及負責指揮、監督之有關人員執行；勞工人數在30人以下之事業單位，得以安全衛生管理執行紀錄或文件代替職業安全衛生管理計畫。(職業安全衛生管理辦法第12條之1第1項暨職業安全衛生法第23條第1項)
6. 雇主對於勞動場所作業之車輛機械，應使駕駛者或有關人員負責執行下列事項：一、…。九、不得使車輛機械供為主要用途以外之用途。…。。(職業安全衛生設施規則第116條第9款暨職業安全衛生法第6條第1項)
7. 雇主對於搬運、堆放或處置物料，為防止倒塌、崩塌或掉落，應採取繩索捆綁、護網、擋樁、限制高度或變更堆積等必要設施，並禁止與作業無關人員進入該等場所(職業安全衛生設施規則第153條暨職業安全衛生法第6條第1項)
