# 標題：勞工盧○○從事固定式起重機作業因物體倒塌被壓致死職業災害

核備文號：0950029734

一、行業種類：汽車零件製造業（2932）

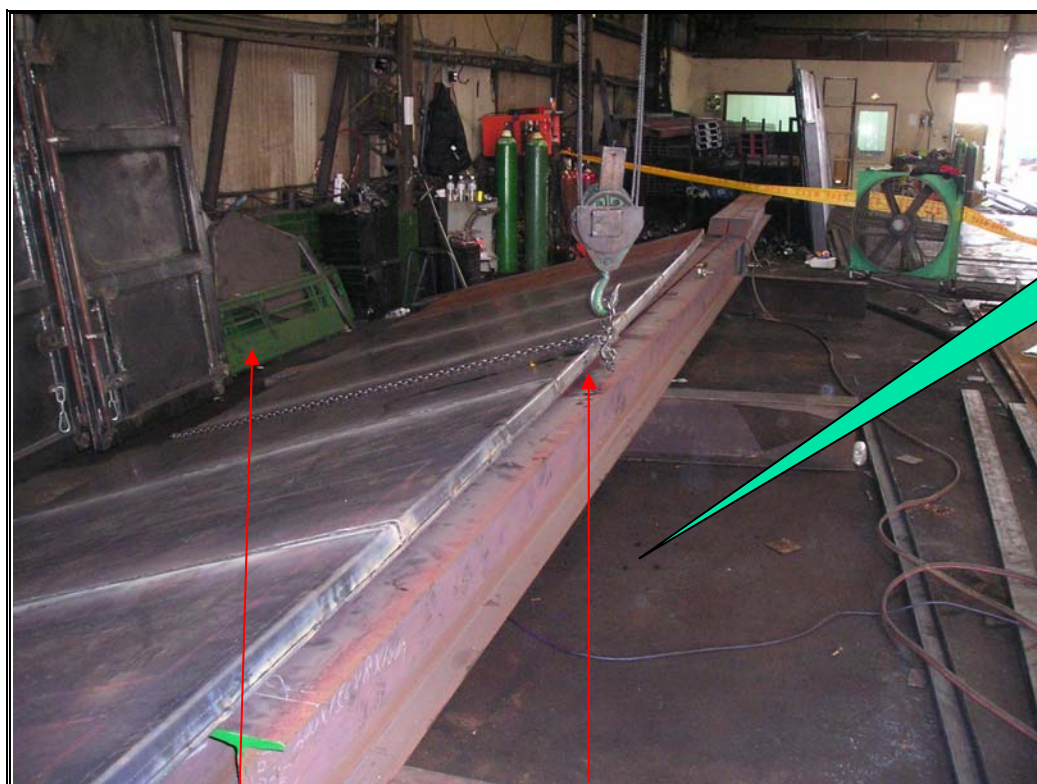
#### 八、災害示意圖：

災害位置留有罹災者之血跡

車身牆板倒塌後為了營救罹災者，負責人將固定式起重機由牆壁側移到倒塌之車身牆板吊耳處重新綁鉤好鏈條吊起車身牆板，罹災者身體移出情形。車身牆板長 880 公分、高 213 公分、厚 5.4 公分、重量約 650 公斤，吊耳設置位置距離左側 445 公分、右側 430 公分，未設在重心位置及數量不足。

1. 起重機具之吊鉤，未有防止吊舉中所吊物體脫落之裝置。
2. 車身牆板左側端地面雜物堆積，放置時易造成不平衡而傾倒。
3. 吊掛用鏈條之鉤掛方向開口朝下，鏈條容易脫落瞬間分開。
4. 吊耳未設置在重心位置及數量不足致吊升後車身牆板未保持平衡。

- (八) 吊升荷重未滿 3 公噸固定式起重機操作人員應使其接受特殊作業安全衛生教育訓練。
- (九) 使用起重機具從事吊掛作業人員，雇主應使其接受特殊作業安全衛生教育訓練。
- (十) 雇主於中型固定式起重機設置完成時，應自行實施荷重試驗及安定性試驗，確認安全後，方得使用。但該起重機如屬架空式、橋型式等無翻覆之虞者，得免實施安定性試驗。
- (十一) 雇主對於起重機具之運轉作業時，為防止吊掛物掉落，應依下列規定辦理：一、吊掛物使用吊耳時，吊耳設置位置及數量，應能確保吊掛物之平衡。
