○○有限公司承攬人○○有限公司勞工從事止水塊吊除作業發生溺水致死災害案例

(108)1001010

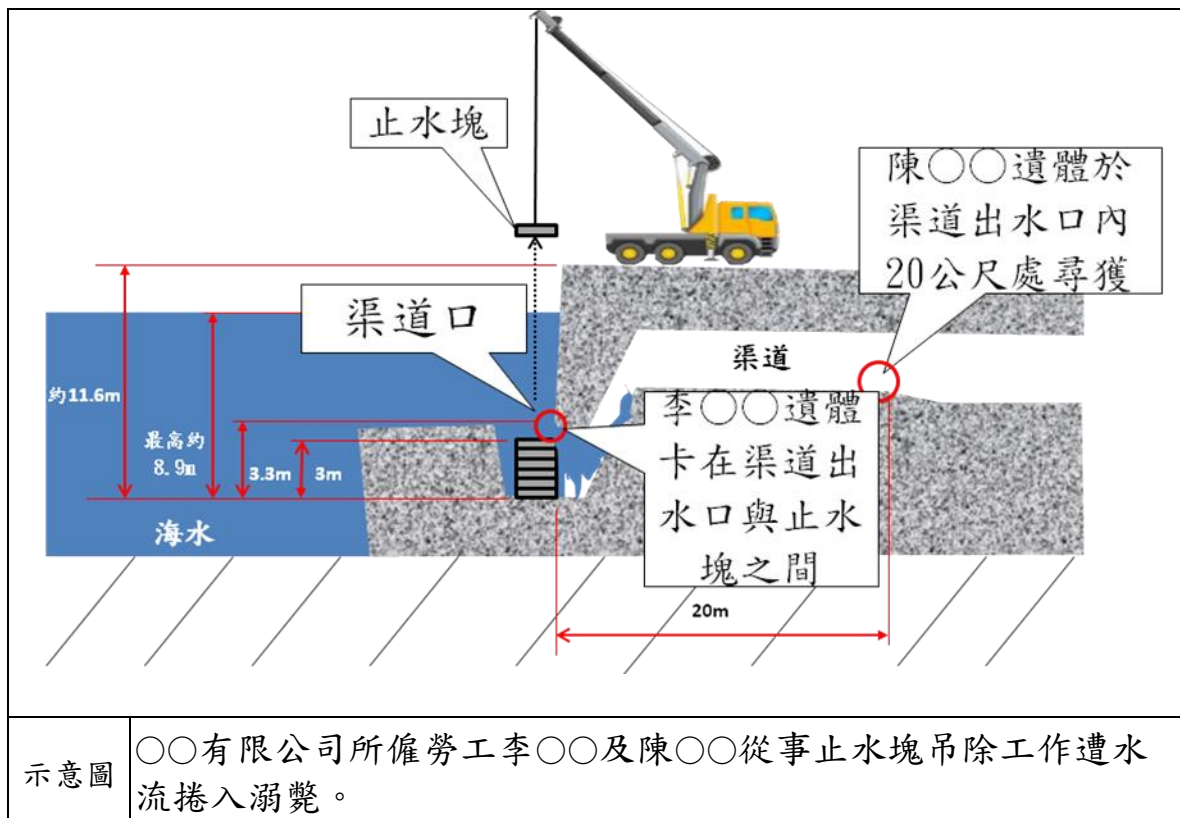
八、現場示意圖或照片：

107 年 10 月 27 日 8 時許，○○有限公司所僱勞工李○○及陳○○等人於○○渠道出水口從事止水塊吊除工作，由潛水員李○○下水作業(潛入水深最深約 8 公尺)，11 時 45 分許陳○○在岸上拉氣管發現潛水員李○○氣管無回應，陳○○見狀下水查看，11 時 55 分許○○有限公司勞工沈○○在岸上拉氣管發現陳○○氣管亦無回應，於是趕緊通知救援。於當日 20 時 20 分李○○被打撈上岸已死亡（卡在渠道出水口上緣與止水塊之間），另陳○○經搜救於 107 年 10 月 30 日 9 時 30 分許打撈上岸已死亡(陳○○遺體於渠道出水口內約 20 公尺尋獲)。

(一) 直接原因：勞工李○○及陳○○於水下作業，因瞬間水流遭捲入致該 2 員溺水窒息死亡。

3、雇主對於勞工從事水下作業，應視作業危害性，使勞工配置必要之呼吸用具、潛水、緊急救生及連絡通訊等設備。(職業安全衛生設施規則第 286 條之 1 暨職業安全衛生法第 6 條第 1 項)
