# 從事吊掛吊裝平台搬運堆高機發生堆高機連人墜落致死災害

(職災案例警示)

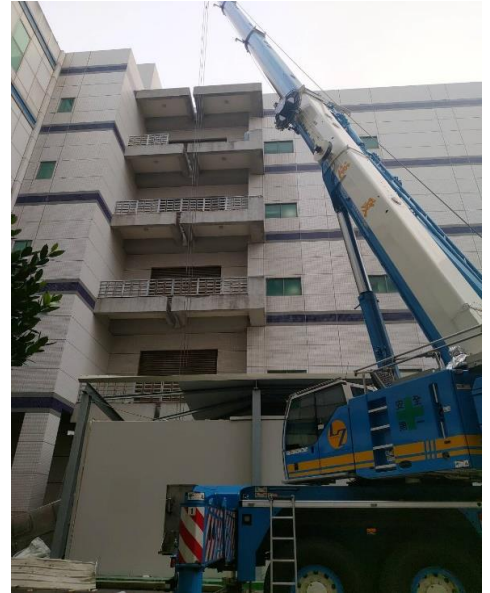
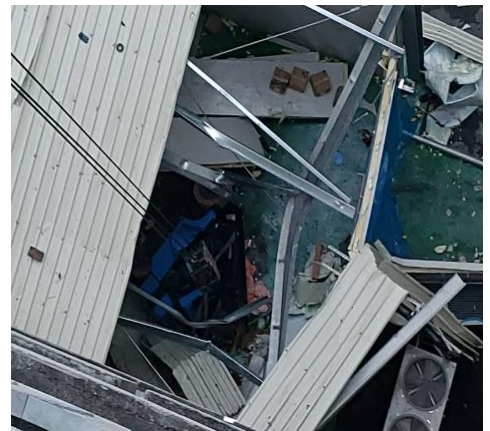
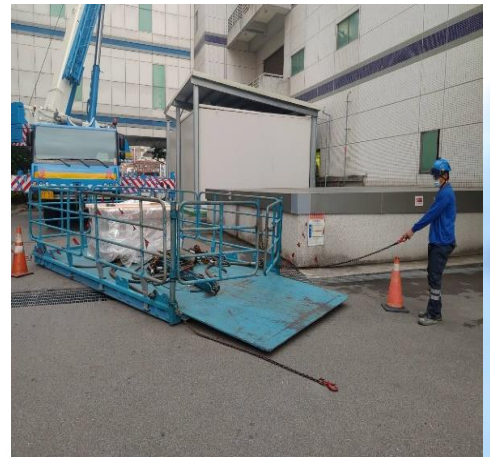
科技廠以移動式起重機吊掛吊裝平台，裝載堆高機吊升至廠房5樓吊裝口處時，在5樓指揮員尚未將吊裝平台2條固定鍊條掛勾固定在建築物5樓預設之錨錠點上，罹災者即欲將堆高機開出吊裝平台，發生吊裝平台擺盪致堆高機連人墜落到地面，造成堆高機操作員死亡。

因吊裝平台未將鍊條固定於建築物，即使堆高機從吊掛中之吊裝平台上駛出，在前進時轉動之輪胎對吊裝平台產生反作用力造成吊裝平台往外擺動，吊裝平台即離開廠房5樓之吊裝口，致和樓板間產生開口，造成堆高機由該開口墜落。

以移動式起重機吊掛吊裝平台，裝載貨物，人員進入吊裝平台搬運貨物前，應採取防止人員墜落，及防止其翻轉及脫落措施。(起重升降機具安全規則第35條)
