從事管件表面研磨作業發生爆炸災害

核備文號：(112)1000926

一、行業分類：自行車零件製造業

二、災害類型：爆炸

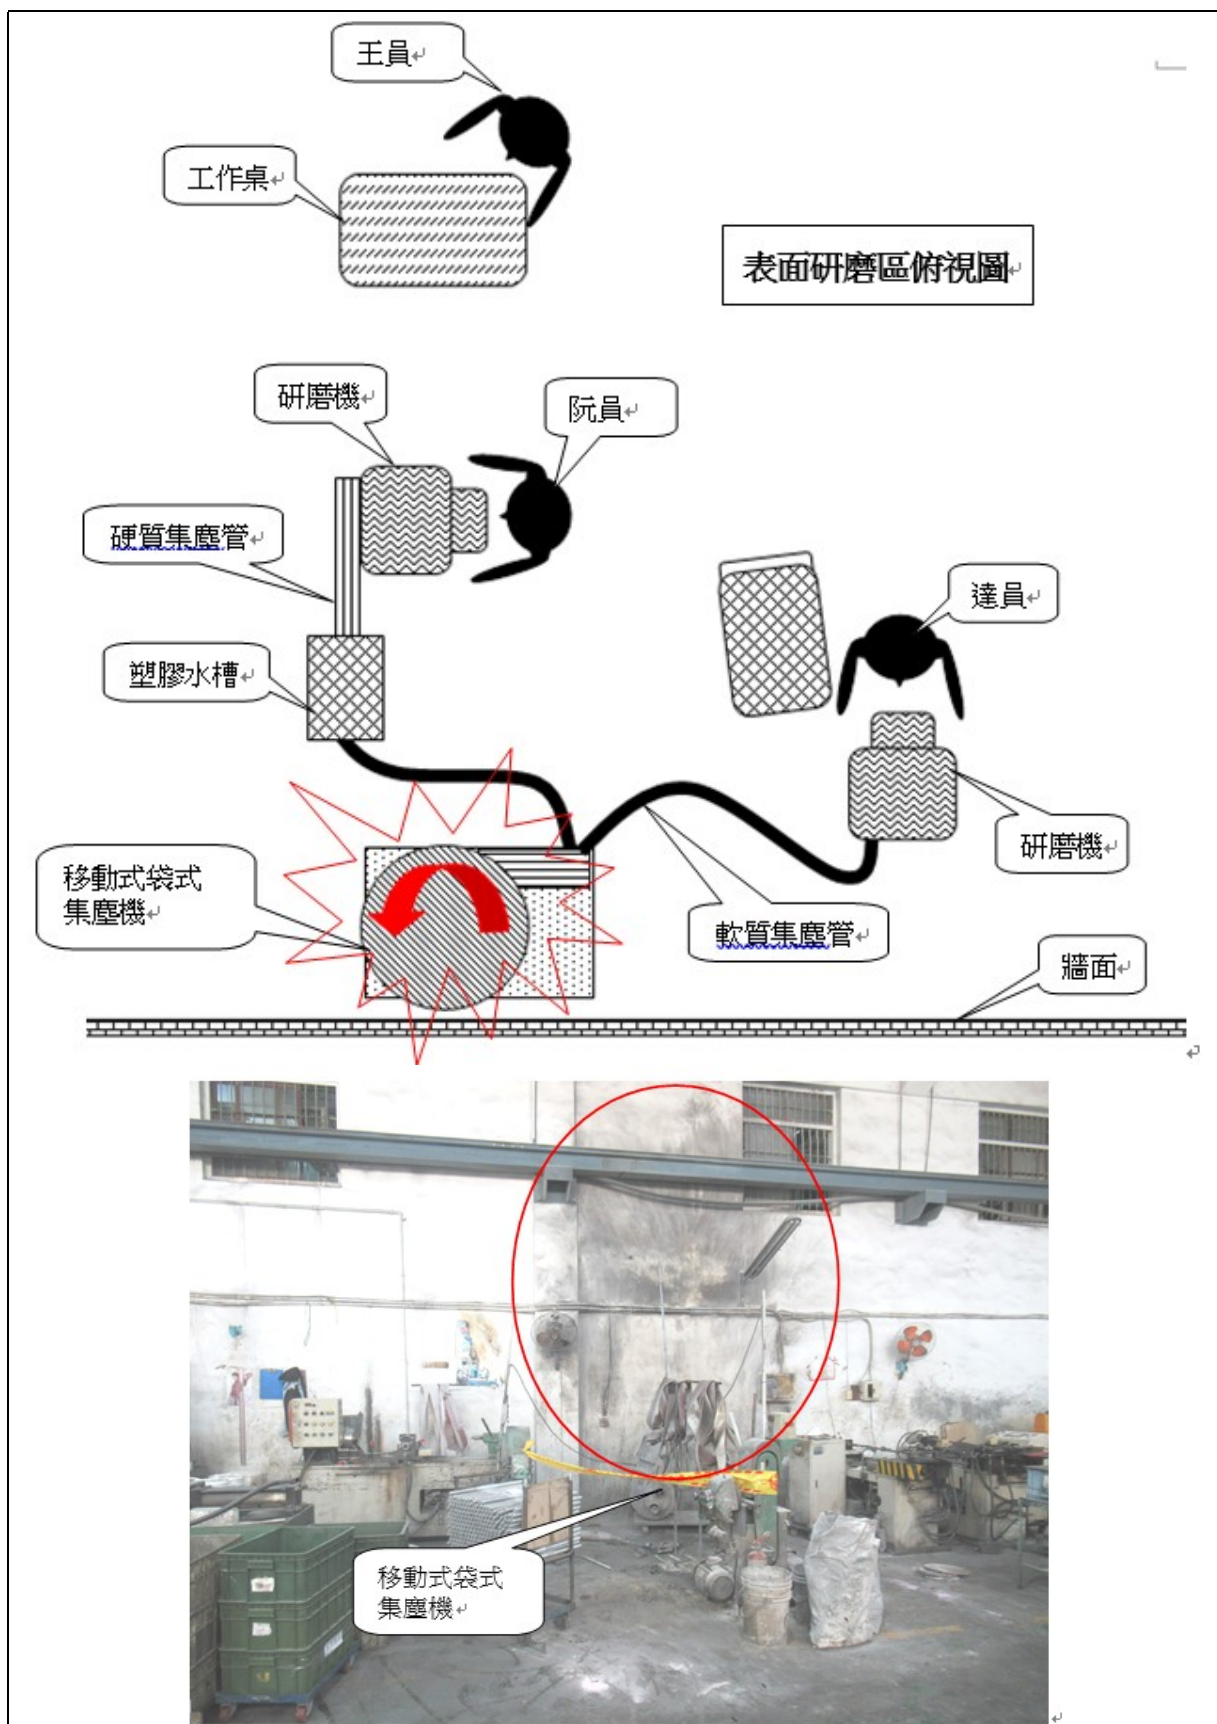
八、現場示意圖或照片：

111年○○月○○日8時許勞工王○○、移工阮○○、達○○等3人，於廠內表面研磨區從事鐵質坐管表面研磨作業，該作業內容為達○○負責將裁切後之鐵質坐管使用研磨機研磨毛邊後再使用縮管機將鐵質坐管縮管，王○○負責將縮管後之鐵質坐管清潔表面油污，待清潔完成後交給阮○○操作研磨機研磨鐵質坐管表面，當日9時許阮○○在研磨機前研磨鐵質坐管、達○○在另一台研磨機前研磨鐵質坐管、王○○在阮○○後方清潔鐵質坐管表面油污時，突然移動式袋式集塵機發出「碰」一聲巨響，該集塵機之集塵袋發生鋁合金粉塵爆炸引起火災，造成阮○○、達○○及王○○等3人燒灼傷，經通報119以救護車將阮○○、達○○及王○○等3人送至○○醫院急診，其中阮○○於111年○○月○○日19時23分因傷重不治死亡。

(一) 直接原因：鐵質坐管表面研磨時產生火花，造成移動式袋式集塵機之集塵袋內鋁合金粉塵爆炸火災，致阮○○死亡、達○○及王○○等2人身體多處燒燙傷。

(二) 間接原因(不安全狀況)：對於研磨鋁管產生屬於著火性物質之鋁合金粉末，致該鋁合金粉末蓄積於集塵管及集塵袋內為有粉塵爆炸危害之工作場所，未管制易產生火花之鐵質坐管於該工作場所研磨。

1. 雇主對於危險物製造、處置之工作場所，為防止爆炸、火災，應依下列規定辦理：一、…。二、著火性物質，應遠離煙火、或有發火源之虞之物，並不得加熱、摩擦或衝擊或使其接觸促進氧化之物質或水。三、…。(職業安全衛生設施規則第 184 條第 2 款暨職業安全衛生法第 6 條第 1 項)
2. 雇主使勞工使用危險物從事作業前，應確認所使用物質之危險性，採取預防之必要措施。(職業安全衛生設施規則第 184 條之 1 第 1 項暨職業安全衛生法第 6 條第 1 項)
3. 雇主僱用勞工從事粉塵作業時，應指定粉塵作業主管，從事監督作業。(粉塵危害預防標準第 20 條暨職業安全衛生法第 6 條第 1 項)
4. 第 2 條所定事業之雇主應依附表 2 之規模，置職業安全衛生業務主管及管理人員。(職業安全衛生管理辦法第 3 條暨職業安全衛生法第 23 條第 1 項)
5. 雇主應依其事業單位之規模、性質，訂定職業安全衛生管理計畫，要求各級主管及負責指揮、監督之有關人員執行；…。(職業安全衛生管理辦法第 12 條之 1 第 1 項暨職業安全衛生法第 23 條第 1 項)
6. 雇主應訂定自動檢查計畫，實施自動檢查。(職業安全衛生管理辦法第 79 條暨職業安全衛生法第 23 條第 1 項)
7. 雇主對新僱勞工或在職勞工於變更工作前，應使其接受適於各該工作必要之一般安全衛生教育訓練。…。(職業安全衛生教育訓練規則第 17 條第 1 項暨職業安全衛生法第 32 條第 1 項)
