從事屋頂修繕作業發生墜落致死災害

核備文號：1081019399

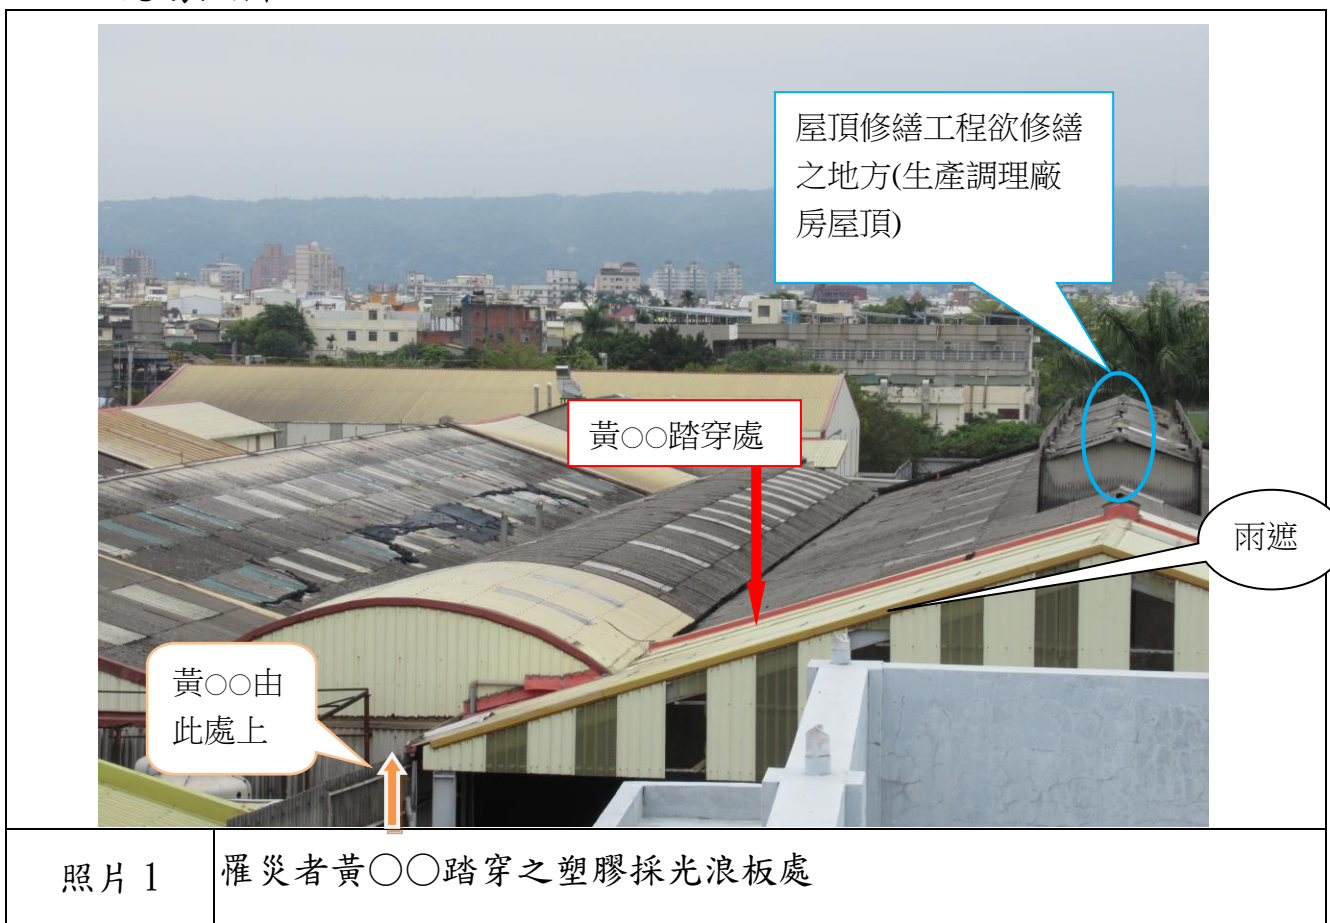
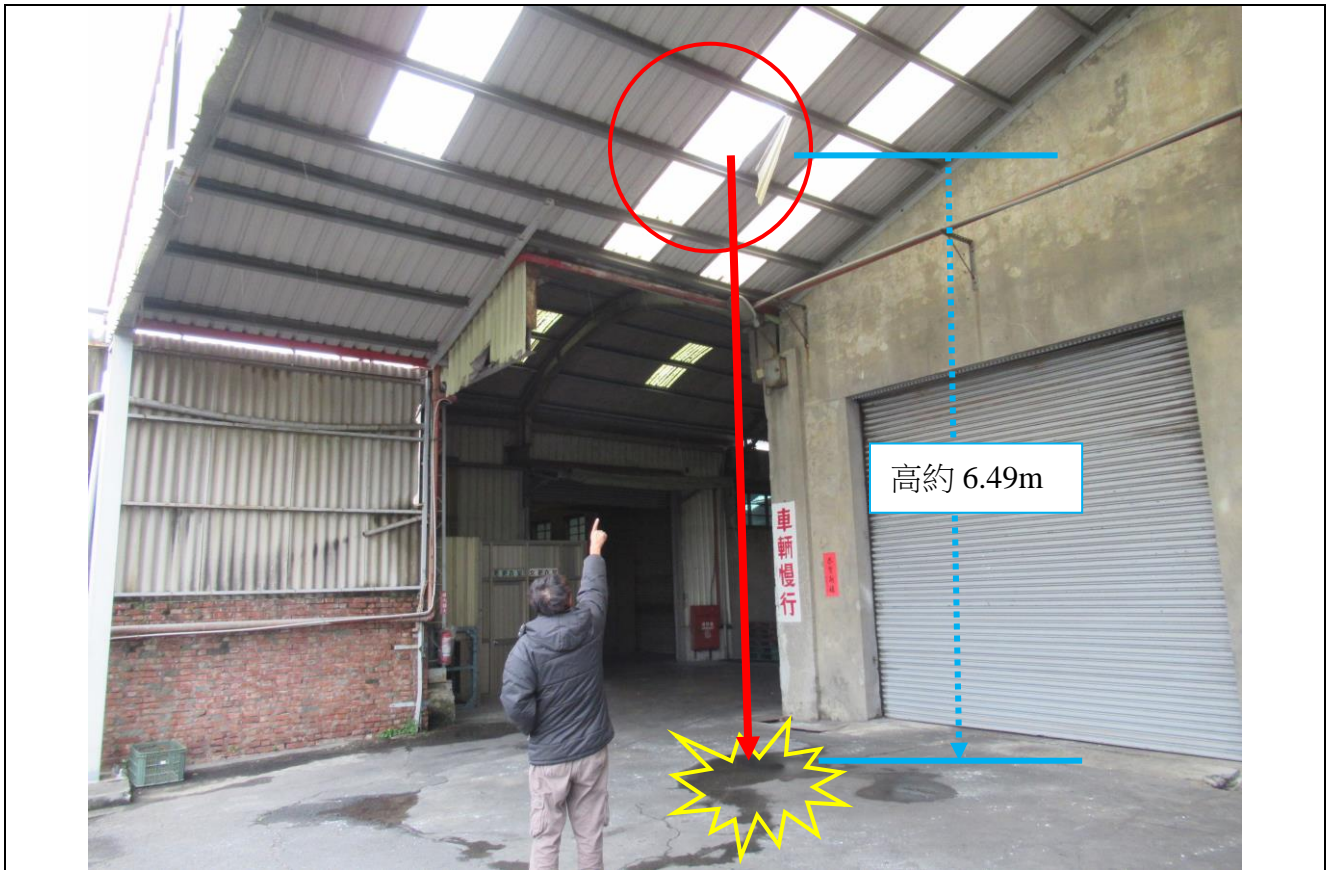
八、現場照片：

本災害發生於108年3月22日9時40分許，罹災者黃○○於五○○○○有限公司製造廠房前方遮雨棚屋頂處欲前往生產調理廠房屋頂施工現場看師傅施作情形以利從事準備作業時，自高度6.49公尺之遮雨棚屋頂處踏穿塑膠採光浪板墜落至地面致死。

(一) 直接原因：罹災者黃○○自高度6.49公尺之屋頂處踏穿塑膠採光浪板墜落至地面致死。

(1) 未規劃安全通道，且未於屋架上設置適當強度且寬度在30公分以上之踏板，並於下方適當範圍裝設堅固格柵或安全網等防墜設施。

(2) 於高度2公尺以上之屋頂作業，未使勞工確實使用全身背負式安全帶、安全帽及捲揚式防墜器等必要之防護具。

- (一)雇主使勞工從事屋頂作業時，應指派專人督導，並依下列規定辦理：．．．三、於易踏穿材料構築之屋頂作業時，應先規劃安全通道，於屋架上設置適當強度，且寬度在30公分以上之踏板，並於下方適當範圍裝設堅固格柵或安全網等防墜設施。．．．。於前項第3款之易踏穿材料構築屋頂作業時，雇主應指派屋頂作業主管於現場辦理下列事項：一、決定作業方法，指揮勞工作業。二、實施檢點，檢查材料、工具、器具等，並汰換不良品。三、監督勞工確實使用個人防護具。四、確認安全衛生設備及措施之有效狀況。五、其他為維持作業勞工安全衛生所必要之設備及措施。(營造安全衛生設施標準第18條第1項第3款、第2項暨職業安全衛生法第6條第1項)
- (二)雇主對於在高度2公尺以上之高處作業，勞工有墜落之虞者，應使勞工確實使用安全帶、安全帽及其他必要之防護具。但經雇主採安全網等措施者，不在此限。前項安全帶之使用，應視作業特性，依國家標準規定選用適當型式，對於．．．屋頂．．．等高處或傾斜面移動，應採用符合國家標準 CNS 14253-1 同等以上規定之全身背負式安全帶及捲揚式防墜器。(職業安全衛生設施規則第281條暨職業安全衛生法第6條第1項)
- (三)雇主應依規定置職業安全衛生業務主管。(職業安全衛生管理辦法第3條第1項暨職業安全衛生法第23條第1項)
- (四)雇主應依其事業單位之規模、性質，訂定職業安全衛生管理計畫，要求各級主管及負責指揮、監督之有關人員執行；勞工人數在30人以下之事業單位，得以安全衛生管理執行紀錄或文件代替職業安全衛生管理計畫。(職業安全衛生管理辦法第12條之1第1項暨職業安全衛生法第23條第1項)
