# 100 年度危險性機械設備重大職災實例

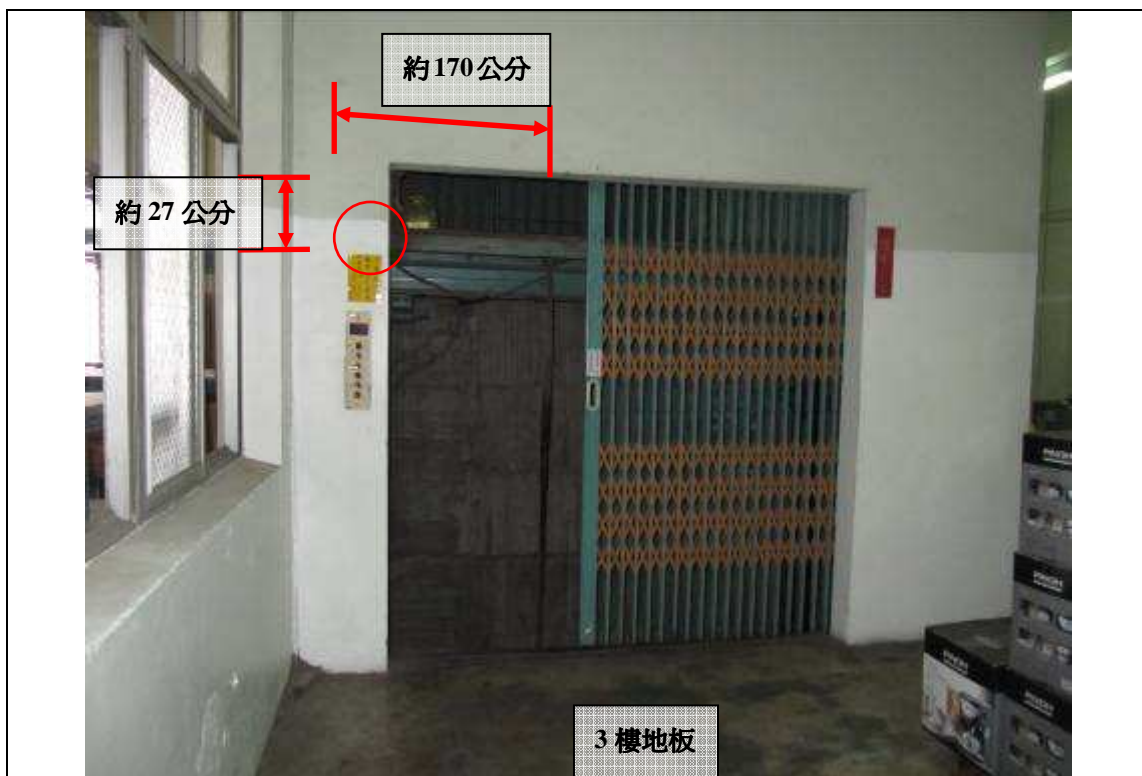
照片：經發現停於3、4樓間之肇災升降機之門呈約170公分開啟狀態，搬器底面積為3.68平方公尺(2公尺\*1.84公尺)，搬器底板與3樓升降機出入口上緣有約27公分間隙，搬器內未置貨物，僅遺有罹災者之便當。

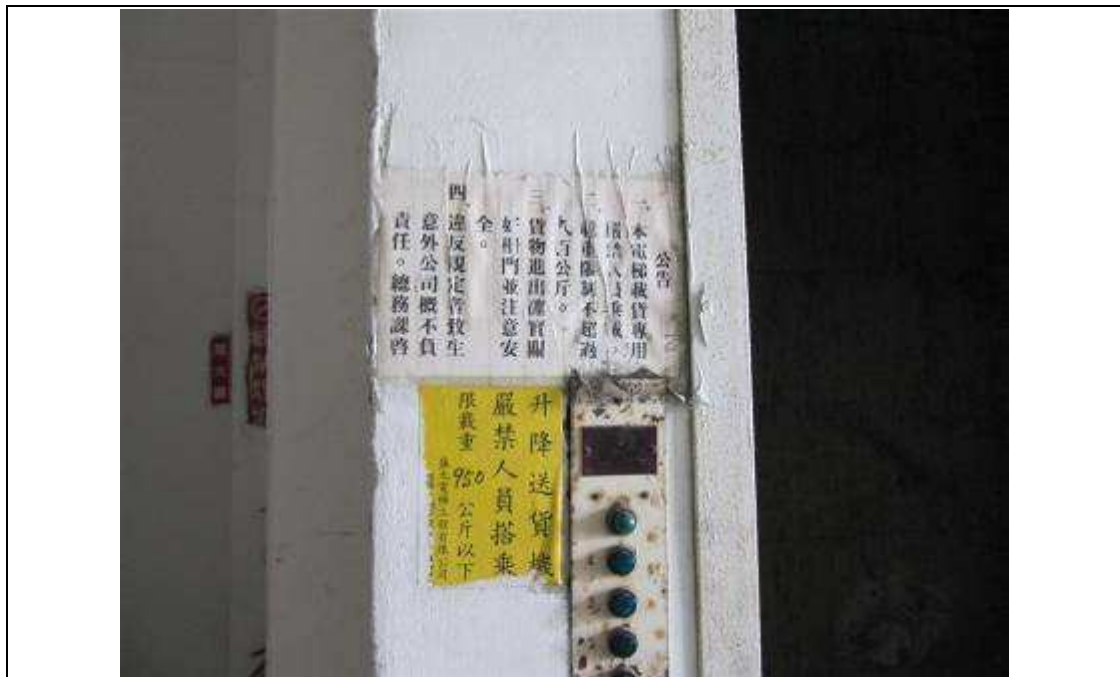
照片：肇災升降機係供載貨用，各樓出入口門標示有嚴禁人員搭乘等標誌。

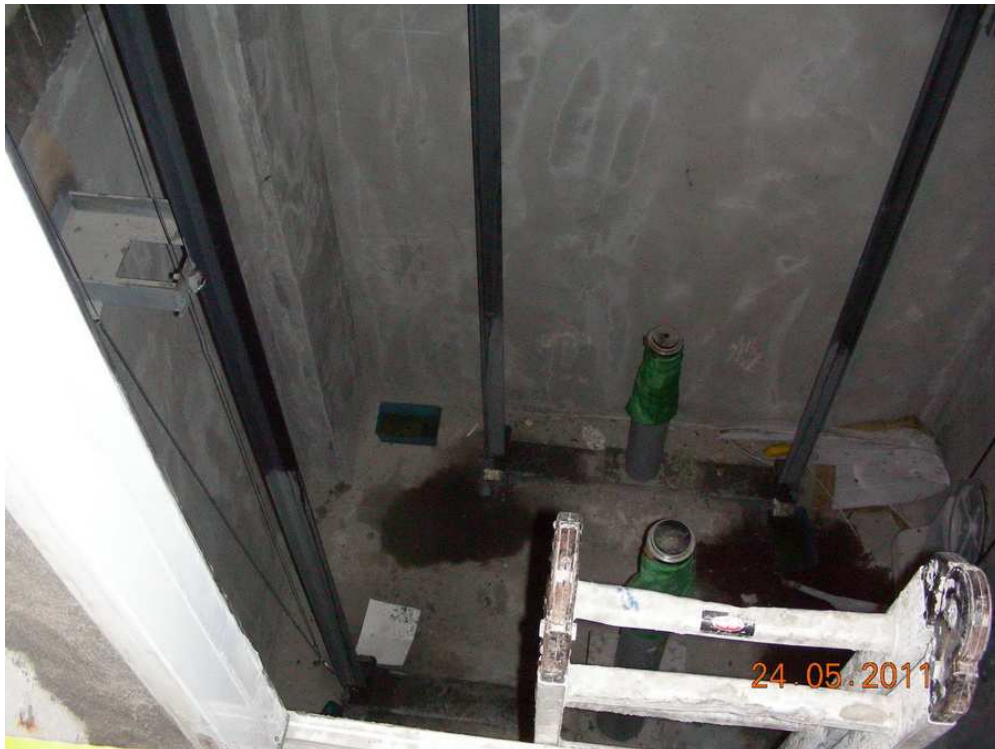
#### 八、現場示意圖或照片：電梯機坑肇災現況

依現場勘察及相關人員所述，災害原因可能為罹災者當時要收工，準備借用電梯(該電梯已取得建築物升降設備使用許可證)載運工具及材料，當罹災者借到電梯鑰匙後，到一樓電梯間用鑰匙打開電梯外門，因未注意到電梯搬器未在該樓層，不慎由 1 樓電梯升降道墜落至地下二樓電梯機坑內，墜落高度約 9.1 公尺，造成罹災者顱內及胸腹腔出血，失血性休克，不治死亡。

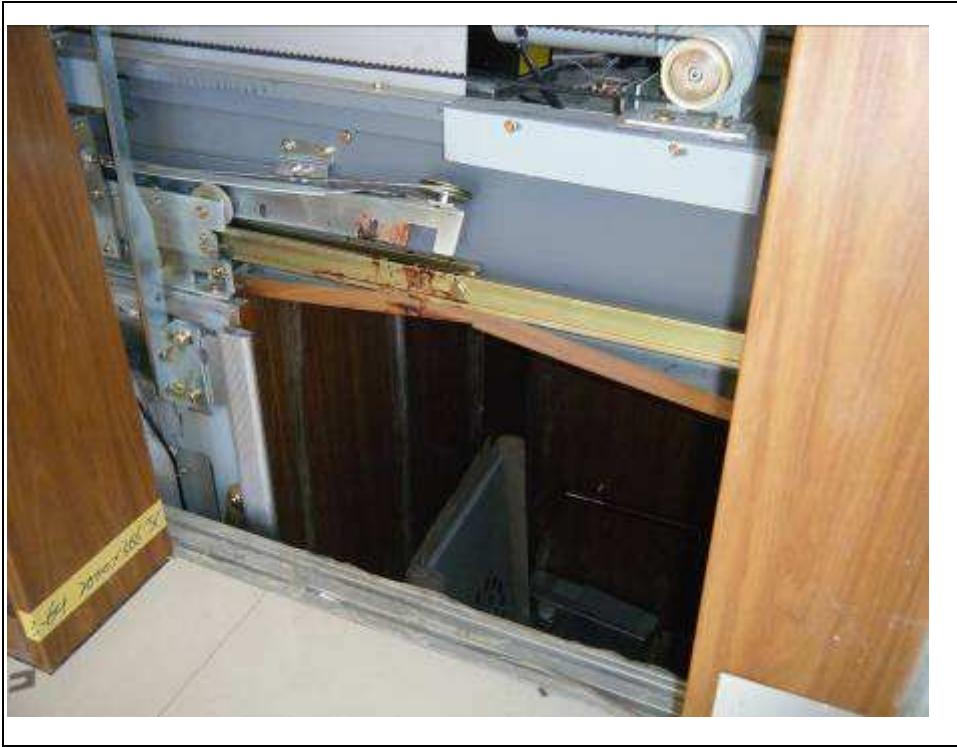
八、現場示意圖或照片：

1、電梯搬器及升降路出入口之任一門開啟時，電梯未能停止運轉。

2、連鎖裝置線路誤接。

應指派領有中央主管建築機關核發登記證之專業技術人員安裝及維護。(建築法第77條之4第5項第1款)

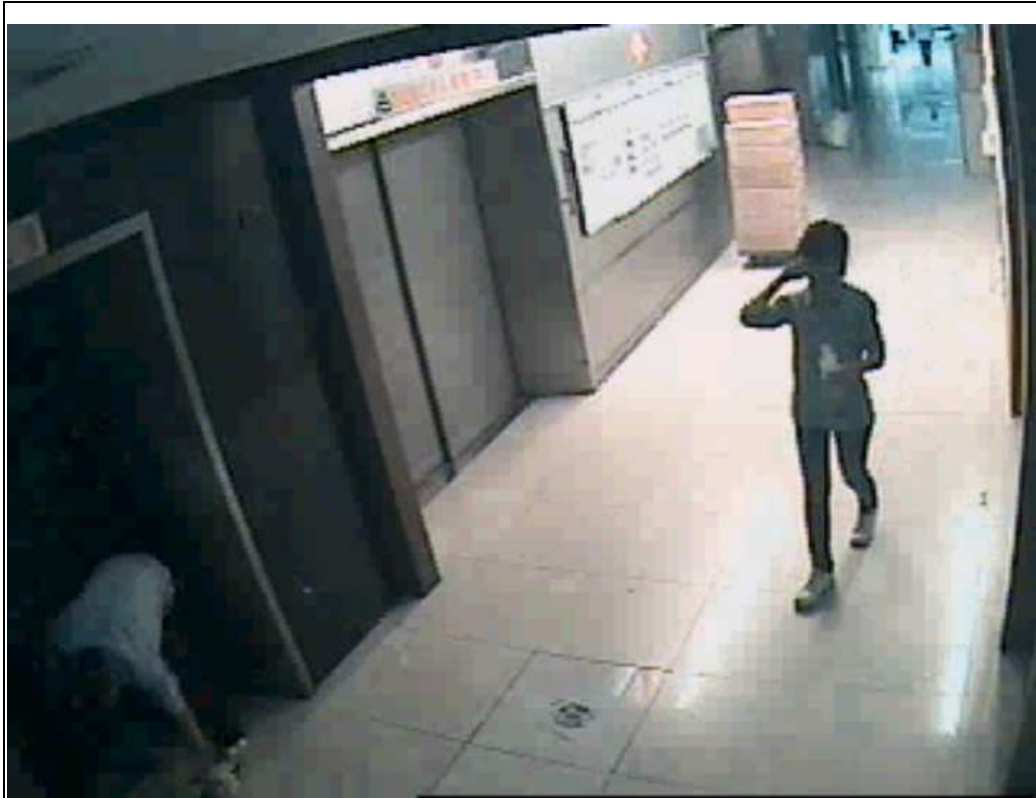
罹災者顏○○用鑰匙打開電(貨)梯外門(乘場門)，未確認車廂是否在該樓層就轉身拿起袋子後直接進入墜落。

(三)雇主應使勞工不得擅自使用鎖匙，自外面開啟升降機之出入門扉。但升降機維修人員實施搶救、維護、保養或檢查者，不在此限。(起重升降機具安全規則第 77 條第 2 項暨勞工安全衛生法第 5 條第 2 項)

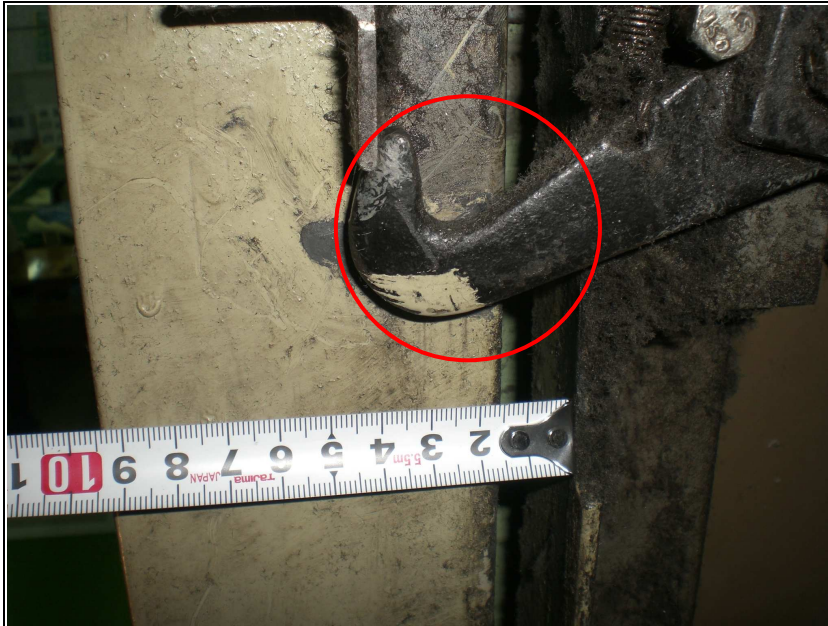
（二）間接原因：不安全狀況：升降機三樓升降路出入口門機械連鎖裝置未確實扣上（機械式鎖扣功能失效）。

肇災升降機機械鎖扣未確實扣住的狀態(出入口可隨時打開)。

（二）升降機之升降路各樓出入口，應有連鎖裝置，使搬器地板與樓板相差 7.5 公分以上時，升降路出入口門不能開啟之。（勞工安全衛生設施規則法第 95 條暨勞工安全衛生法第 5 條第 1 項）

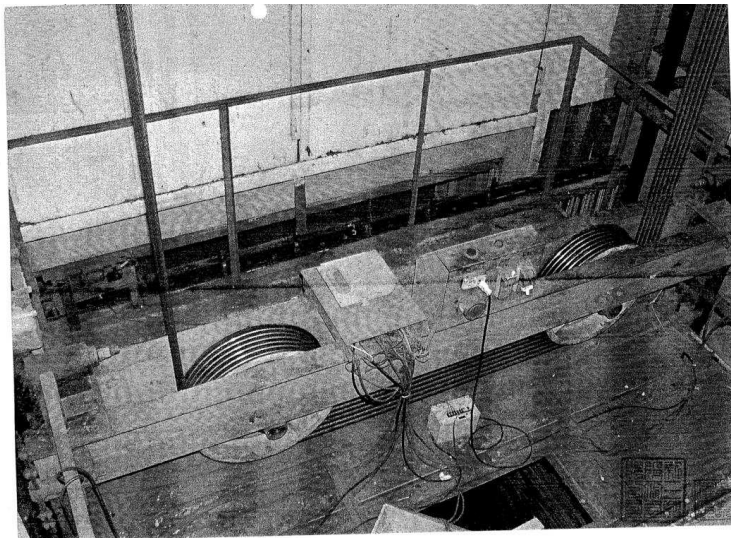
罹災者疑未察覺升降機搬器未停在三樓(搬器停在一樓間)，欲踏入搬器時，瞬間掉入升降路內墜落一樓搬器上

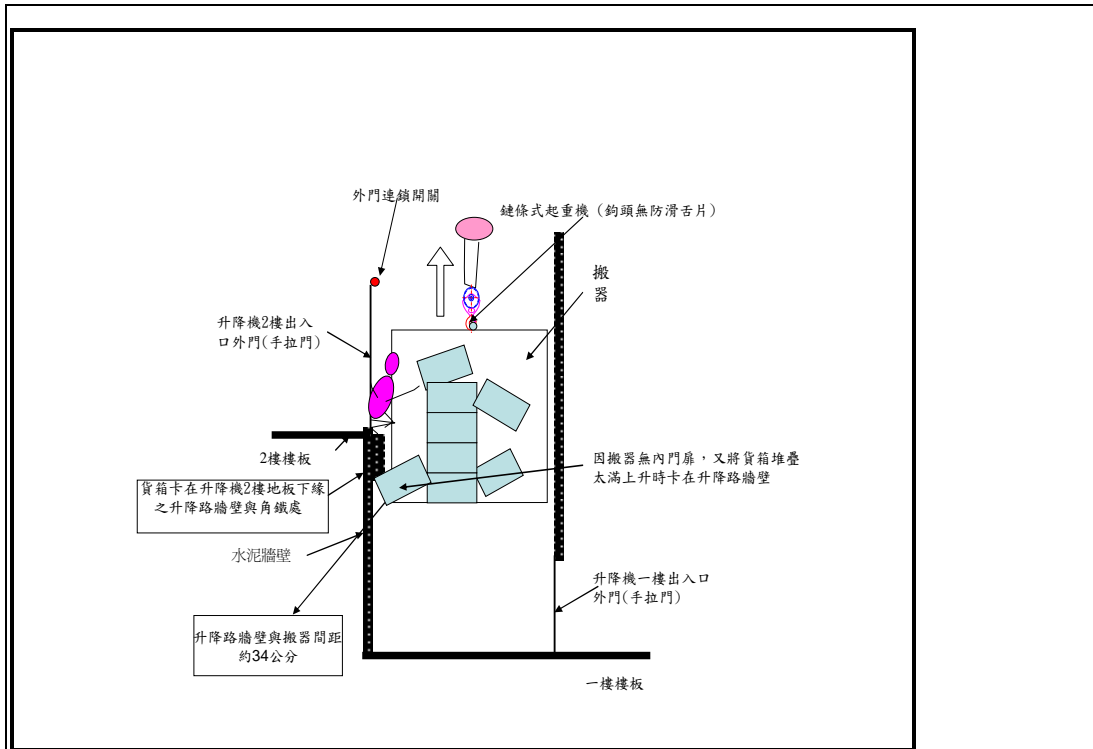
1、升降機搬器無內門扉，鉤頭無防脫裝置。

2、升降機未設置緊急停止裝置。

說明	圖 1：模擬災害發生情形 1
----	----------------

（一）升降機之搬器應符合下列規定。……………三、除出入口外，設有牆壁或圍柵。四、出入口處設置不燃性材料之門扉。（升降機安全檢查構造標準第 28 條第 1 項第 3、4 款暨起重升降機具安全規則第 76 條暨勞工安全衛生法第 5 條第 1 項）

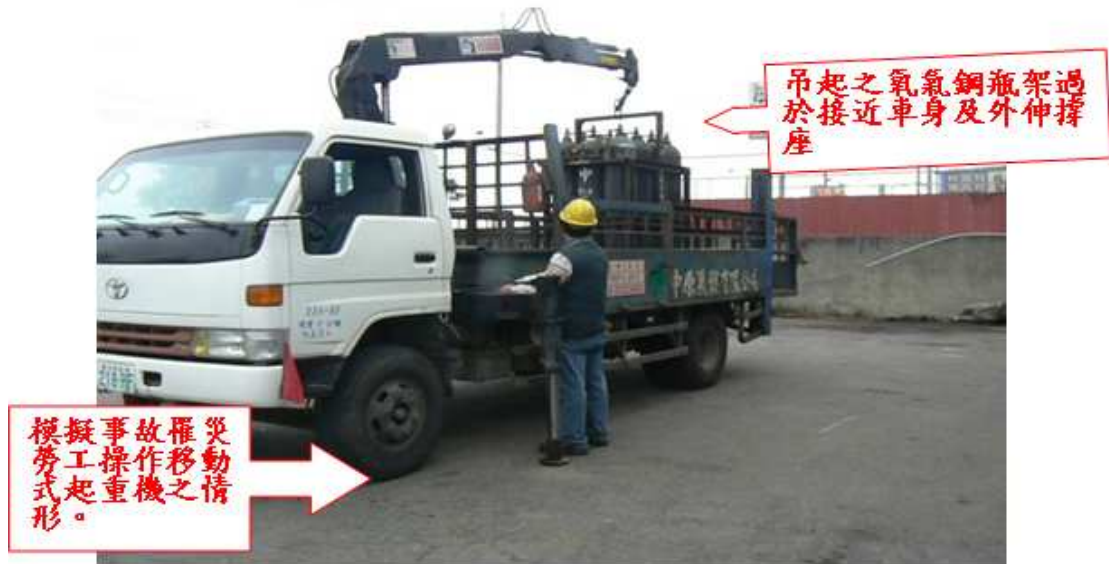
八、現場示意圖或照片：

- (一) 直接原因：操作移動式起重機搬運鋼瓶，被氧氣鋼瓶架撞擊胸部致休克（胸部挫傷合併骨折器官損傷）死亡。
- (二) 間接原因：移動式起重機吊升裝置、起伏裝置及伸縮裝置之操作部分，未於操作人員易見處標示起重機之動作種別、動作方向。
- (三) 基本原因：
  - 1. 未置勞工安全衛生人員。
  - 2. 未實施安全衛生教育訓練。
  - 3. 未訂定安全衛生工作守則。

- (一) 雇主對於移動式起重機，應於其機身明顯易見處標示其額定荷重，並使操作人員及吊掛作業者周知。雇主對於前項額定荷重隨作業半徑而改變之移動式起重機，得標示最大作業半徑之額定荷重，並採取於操作室張貼荷重表及置備攜帶式荷重表等措施。（起重升降機具安全規則第 34 條暨勞工安全衛生法第 5 條第 2 項）
- (二) 雇主於中型移動式起重機設置完成時，應實施荷重試驗及安定性試驗，確認安全後，方得使用。（起重升降機具安全規則第 24 條第 1 項暨勞工安全衛生法第 5 條第 2 項）
- (三) 吊升裝置、起伏裝置及伸縮裝置之操作部分，應於操作人員易見處標示起重機之動作種別、動作方向及動作停止位置。（移動式起重機安全檢查構造標準第 39 條第 3 項暨勞工安全衛生法第 5 條第 2 項）
- (四) 雇主應依規定置勞工安全衛生人員。（勞工安全衛生組織管理及自動檢查辦法第 3 條第 1 項暨勞工安全衛生法第 14 條第 1 項）
- (五) 雇主對新僱勞工或在職勞工於變更工作前，應使其接受適於各該工作

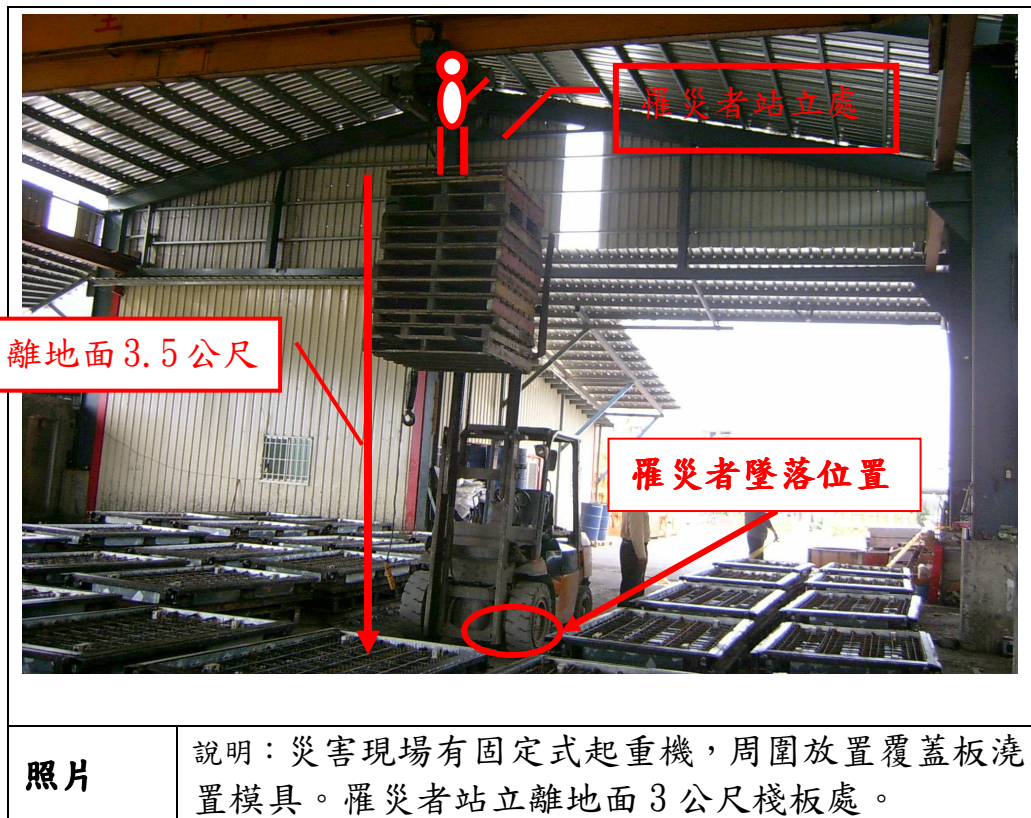
#### 八、災害示意圖：

(1)從事高度 2 公尺以上處所進行檢修作業未以架設施工架或其他方法設置工作台。

(2)在高度超過 2 公尺以上處所進行檢修作業時未確實使用安全帶及安全帽等防護用具。

(3)堆高機除乘坐席外，未確實禁止勞工搭載。

- (四) 雇主對新僱勞工或在職勞工於變更工作前，應使其接受適合於各該工作必要之安全衛生教育訓練。(勞工安全衛生訓練規則第 16 條第 1 項暨勞工安全衛生法第 23 條第 2 項)
- (五) 雇主對於就業場所作業之車輛機械，應使駕駛者或有關人員負責執行不得使勞工搭載於堆高機之貨叉所承載貨物之托板、撬板及其他堆高機(乘坐席以外)部分。(勞工安全衛生設施規則第 116 條第 1 項第 10 款暨勞工安全衛生法第 5 條)
- (六) 雇主對固定式起重機，應每年、每月就該機械之整體實施檢查一次。(勞工安全衛生組織管理及自動檢查辦法第 19 條暨勞工安全衛生法第 14 條第 3 項)
- (七) 雇主對於在高度 2 公尺以上處所進行作業，勞工有墜落之虞者，應以架設施工架或其他方法設置工作台。(勞工安全衛生設施規則第 225 條第 1 項暨勞工安全衛生法第 5 條)
- (八) 雇主對於在高度 2 公尺以上高處作業，勞工有墜落之虞者，應使勞工確實使用安全帶、安全帽及其他必要之防護具。(勞工安全衛生設施規則第 281 條第 1 項暨勞工安全衛生法第 5 條)

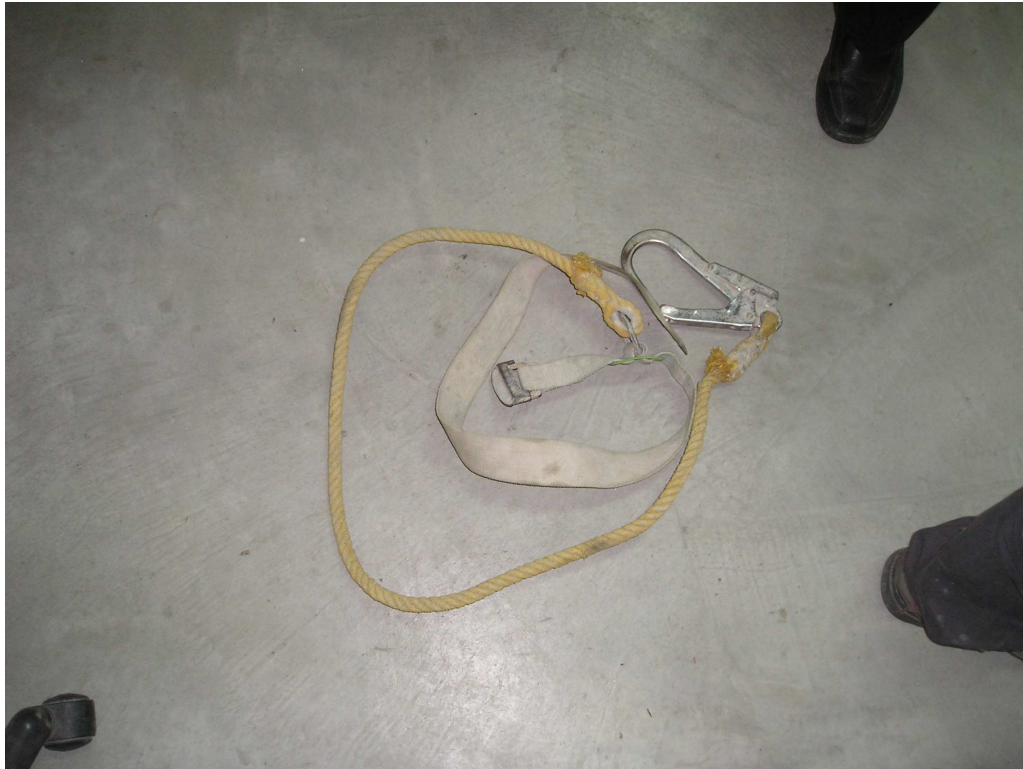
- (1) 對於在高度 2 公尺以上之處所進行作業，勞工有墜落之虞者，未以架設施工架或其他方法設置工作台。
- (2) 對於在高度 2 公尺以上之高處作業，勞工有墜落之虞者，未使勞工確實使用安全帶、安全帽及其他必要之防護具。
- (3) 對於在高度 2 公尺以上高處作業時安全帶之使用，未視作業特性，依國家標準規定選用適當型式，對於 2 公尺以上未設護籠等保護裝置之垂直固定梯等高處移動，未採用符合國家標準 14253 規定之背負式安全帶及捲揚式防墜器。

照片 2 罹災者所使用之安全帶，非背負式

- (二) 雇主對於在高度 2 公尺以上之高處作業，勞工有墜落之虞者，應使勞工確實使用安全帶、安全帽及其他必要之防護具…。前項安全帶之使用，應視作業特性，依國家標準規定選用適當型式，對於…、2 公尺以上未設護籠等保護裝置之垂直固定梯、…等高處或傾斜面移動，應採用符合國家標準 14253 規定之背負式安全帶及捲揚式防墜器。【勞工安全衛生設施規則第 281 條第 1、2 項暨勞工安全衛生法第 5 條第 1 項】
- (三) 雇主應依規定置勞工安全衛生人員。【勞工安全衛生組織管理及自動檢查辦法第 3 條第 1 項暨勞工安全衛生法第 14 條第 1 項】
- (四) 雇主應依其事業規模、特性、訂定勞工安全衛生管理計畫，執行規定之勞工安全衛生事項…；於僱用勞工人數在 30 人以下之事業單位得以執行紀錄或文件代替勞工安全衛生管理計畫。【勞工安全衛生組織管理及自動檢查辦法第 12 條之 1 暨勞工安全衛生法第 14 條第 1 項】
- (五) 雇主應依規定項目訂定自動檢查計畫實施自動檢查。【勞工安全衛生組織管理及自動檢查辦法第 79 條暨勞工安全衛生法第 14 條第 2 項】
- (六) 雇主對新僱勞工或在職勞工於變更工作前，應使其接受適於各該工作必要之安全衛生教育訓練。…【勞工安全衛生教育訓練規則第 16 條第 1 項暨勞工安全衛生法第 23 條第 1 項】
- (七) 雇主應依勞工安全衛生法及有關規定會同勞工代表訂定適合其需要之安全衛生工作守則，報經檢查機構備查後，公告實施。【勞工安全衛生法第 25 條第 1 項】

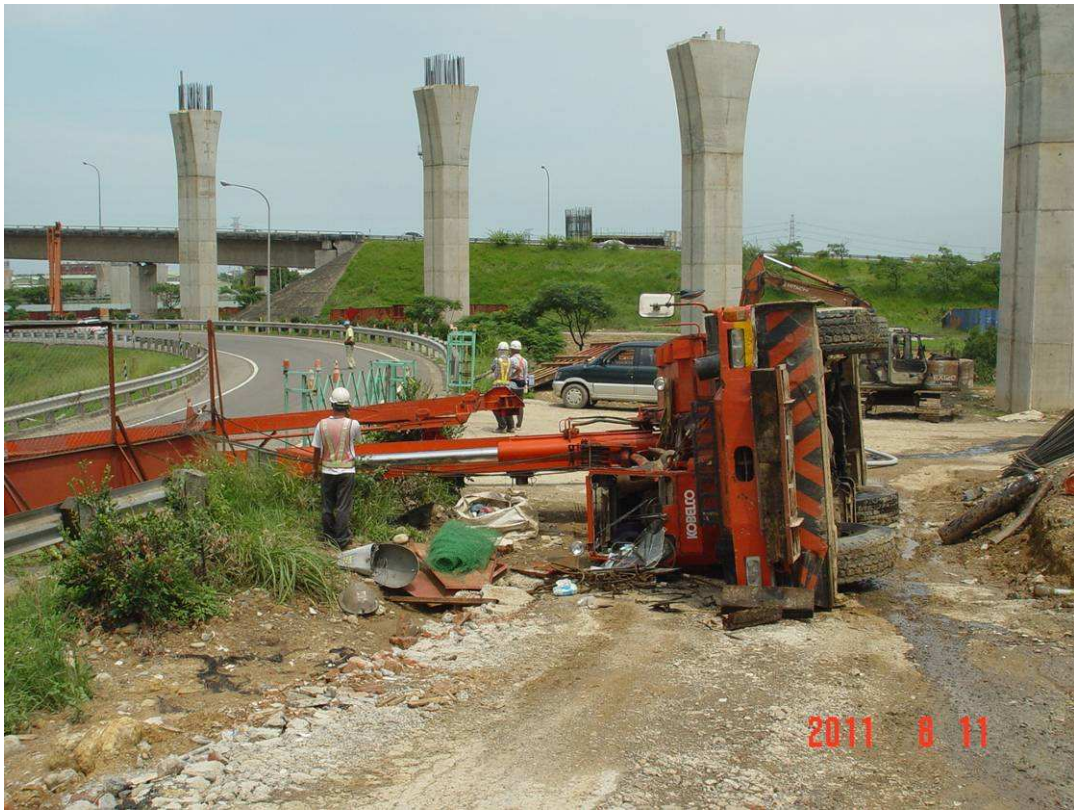
照片 1

現場狀況

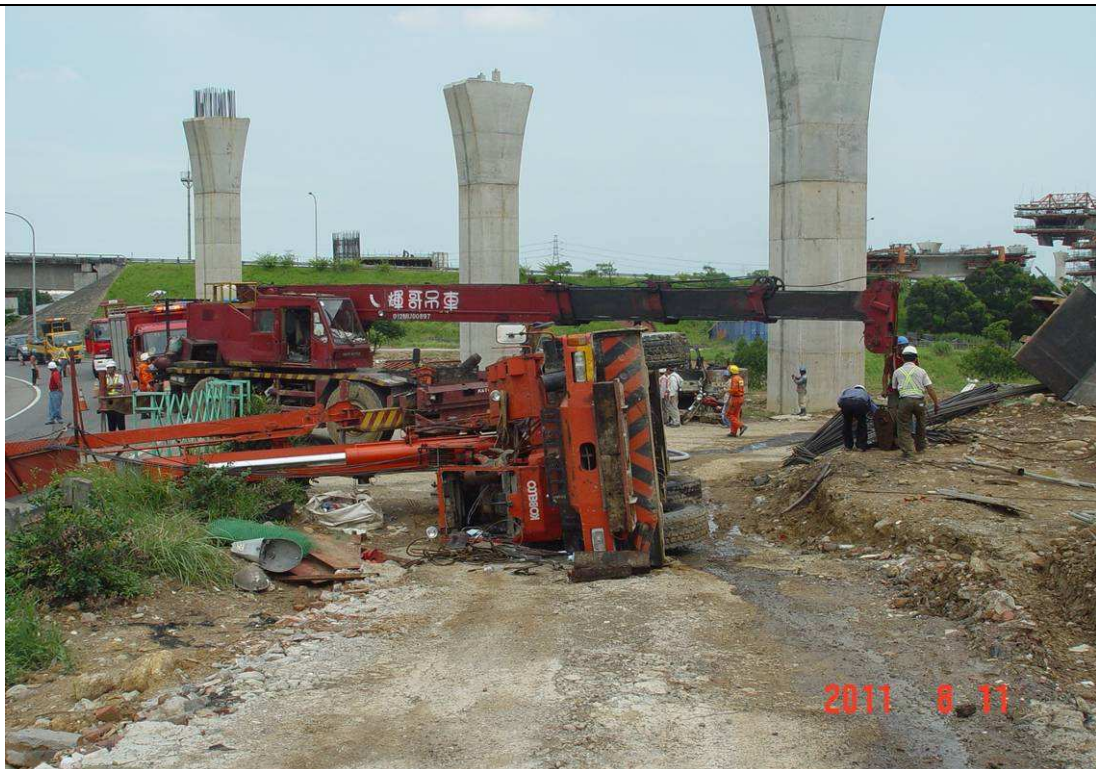
照片 2

- (一) 直接原因：移動式起重機翻覆被壓致死。
- (二) 間接原因：不安全狀況：移動式起重機行駛時，未將吊桿長度縮至最短、傾斜角度最小。
- (三) 基本原因：未對勞工施以從事工作及預防災變所必要之安全衛生教育訓練，罹災者危害認知不足。

起重機倒塌情形

- (一)、移動式起重機行駛時，應將吊桿長度縮至最短、傾斜角度最小。(起重升降機據安全規則第 40 條第 1 項第 6 款暨勞工安全衛生法第 5 條第 3 項)

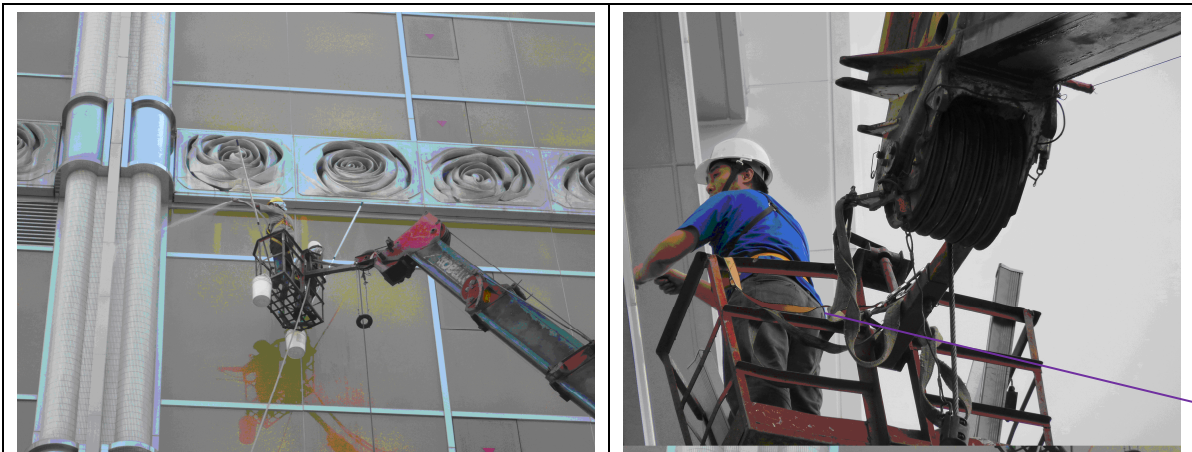
說明：正確的安全帶鈎法，跨過搭乘設備護欄外鈎掛於纖維索上（纖維索再另行於伸臂頂端鼻輪處尋覓繫掛點）。

搭乘設備內人員應佩戴背負式安全帶並確實鈎掛，惟安全帶不應鈎掛於搭乘設備本體，應另行於起重機伸臂頂端尋覓繫掛點，拉設纖維索以供鈎掛，纖維索不得穿過搭乘設備本體，以防搭乘設備本體不慎斷裂調落時將人員順道扯落（勞工安全衛生設施規則第 281 條第 1 項、第 2 項）。

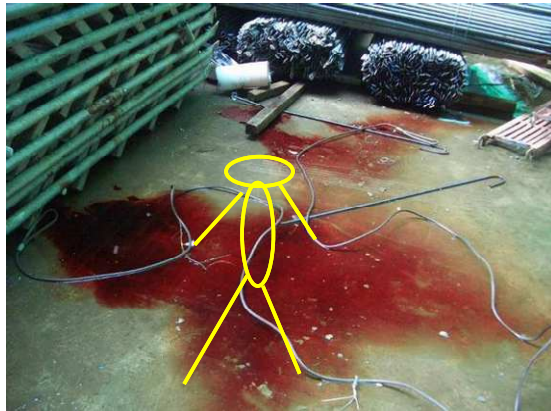
(1)起重機具運轉時未設防止吊掛物通過人員上方及人員進入吊掛物下方之設備或措施。

(2)從事吊掛作業未選用適當吊掛用具、未採取正確吊掛方法及未穩妥固定施工架框架、板料等荷物。

八、災害示意圖：罹災者遭板料擊中情形

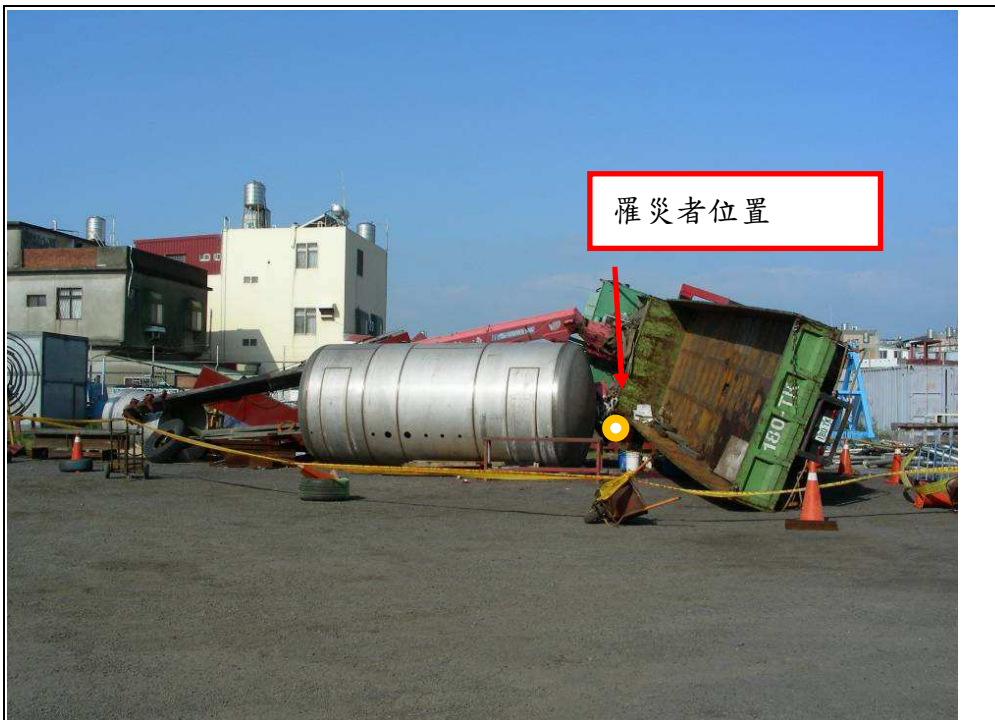
罹災者○○○使用移動式起重機從事洗車設備組件搬運作業，因洗車設備組件重量約1.8公噸，已超過該移動式起重機當時狀況之額定荷重(1,221公斤)，又因移動式起重機過負荷預防裝置功能被關閉，且吊運過程地盤軟弱承载力不足、外伸撐座未達最大外伸量，導致移動式起重機翻倒，撞擊位於移動式起重機旁之罹災者頭部，因罹災者未配戴安全帽致頭部受傷死亡

說明	現場狀況
----	------

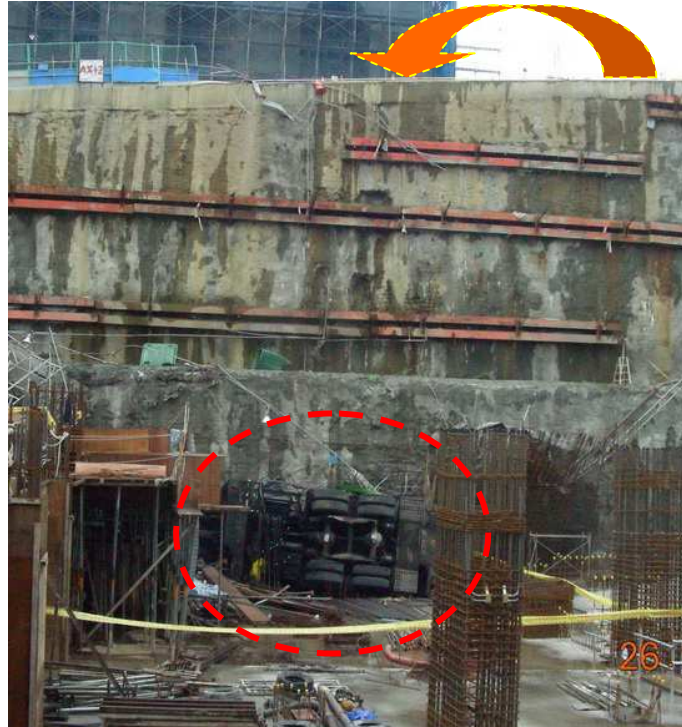
災害發生當日之作業係移動式起重機操作人員，與吊掛作業手，進入工區從事鋼筋吊掛作業，因採用壓下四支操作桿，使四支撐座同時縮起(垂直向)的方式操作，導致車輪直接接觸斜坡地面而滾動，並牽引起重機朝下坡方向滑動，當右後輪跨過枕木後，整部起重機開始向下坡並偏左滑行，當時操作手壓下操作桿想用左後撐座定住車身，但因地面與撐座間之摩擦力太小，單靠左後撐座無法抵抗起重機向下滑動，並撞擊施工架致從地下層經上下設備施工架欲前往工務所的勞工○○○及○○○二人墜落於地下層，並遭落下之起重機輾壓，造成二位罹災者死亡。

八、現場示意圖或照片：移動式起重機翻落肇災現場

(二) 雇主對於就業場所作業之車輛機械，應使駕駛者或有關人員負責執行下列事項：一、。。。二、。。。三、。。。四、。。。五、。。。六、禁止停放於有滑落危險之虞之斜坡。但已採用其他設備或措施者，不在此限。七、。。。八、。。。九、。。。十、。。。十一、駕駛者離開其位置時，應將吊斗等作業裝置置於地面，並將原動機熄火、制動，並安置煞車等，防止該機械逸走。十二、。。。 (勞工安全衛生設施規則第116條暨勞工安全衛生法第5條第2項)
