從事夜間保全作業發生物體倒塌致死災害

核備文號：114-1801742

一、行業分類：公用事業設施工程業(4220)

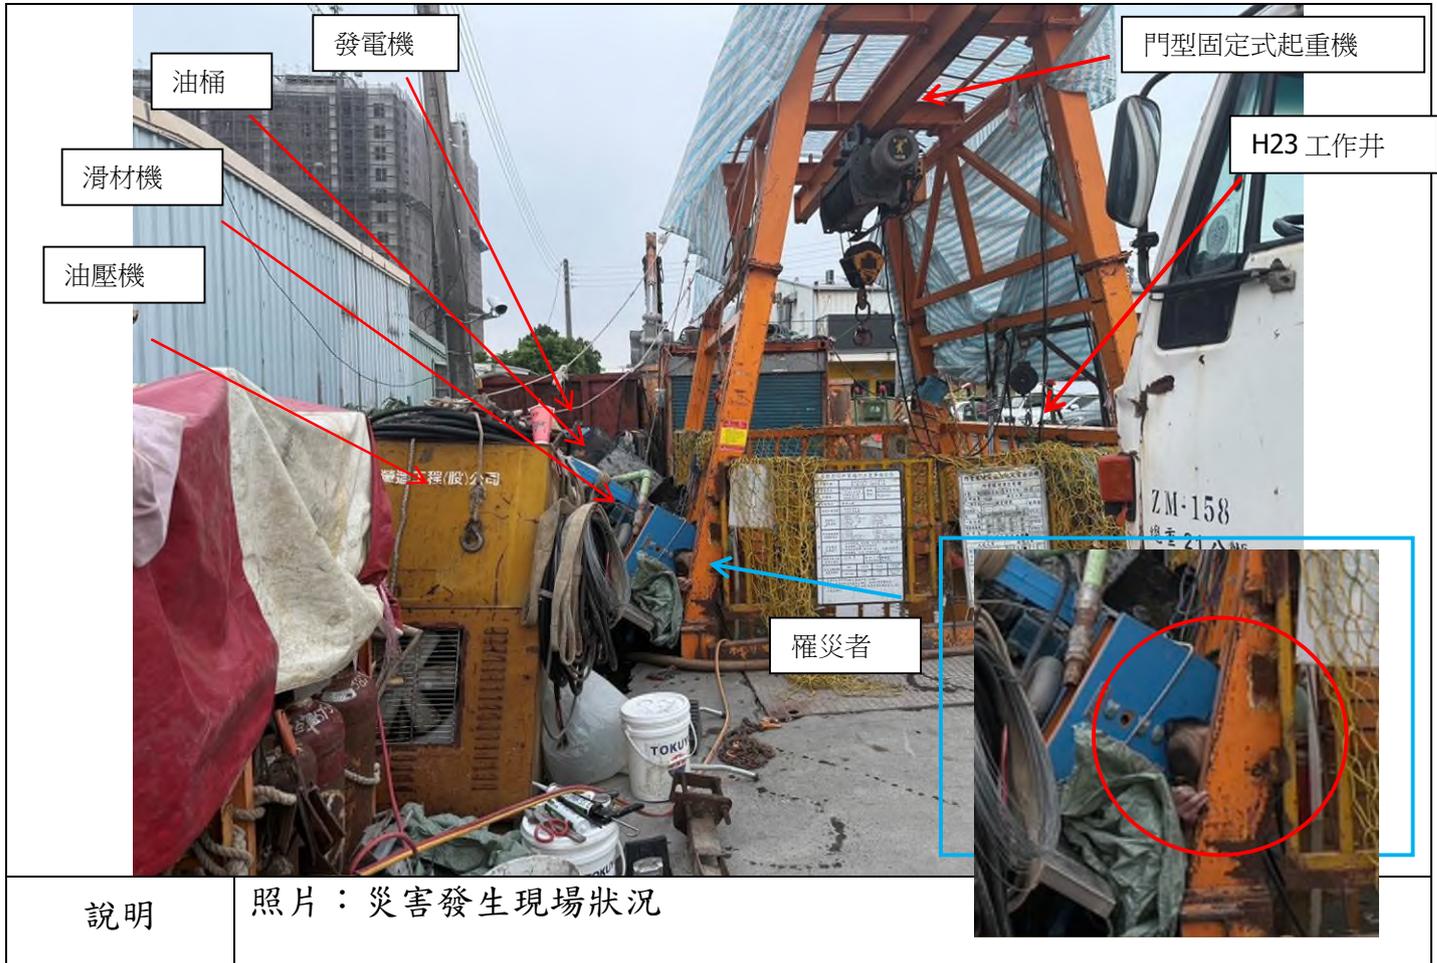
照片：災害發生現場狀況

雇主使勞工從事夜間保全作業，因未提供適當安全帽使其戴用，又因原事業單位對於H23工作井工作場所中，距離工作井旁約0.95公尺原有之自來水管(深度1.47公尺)，有妨礙工程施工安全者(開挖打除造成擾動)，因未確實掌握狀況並予以妥善處理，致從事台電特高壓管線開挖打除及H23工作井施工(含工作井地錨施工)，造成該自來水管發生脫接並滲漏，致路基掏空路面塌陷積水，當罹災者於H23工作井及一旁相關施工機具間穿梭巡視狀況時，因路面塌陷致相關施工機具倒塌，罹災者遭滑材機重壓且頭部撞擊固定式起重機基座，導致傷重死亡。

(一) 直接原因：罹災者遭滑材機(重量1.8公噸)重壓且頭部撞擊固定式起重機基座，導致傷重死亡。
