**標題：勞工從事泥作粉刷作業發生墜落災害致死重大職業災害**

一、行業種類：建築工程業（4100）

二、災害類型：墜落(01)

三、媒介物：施工架（411）

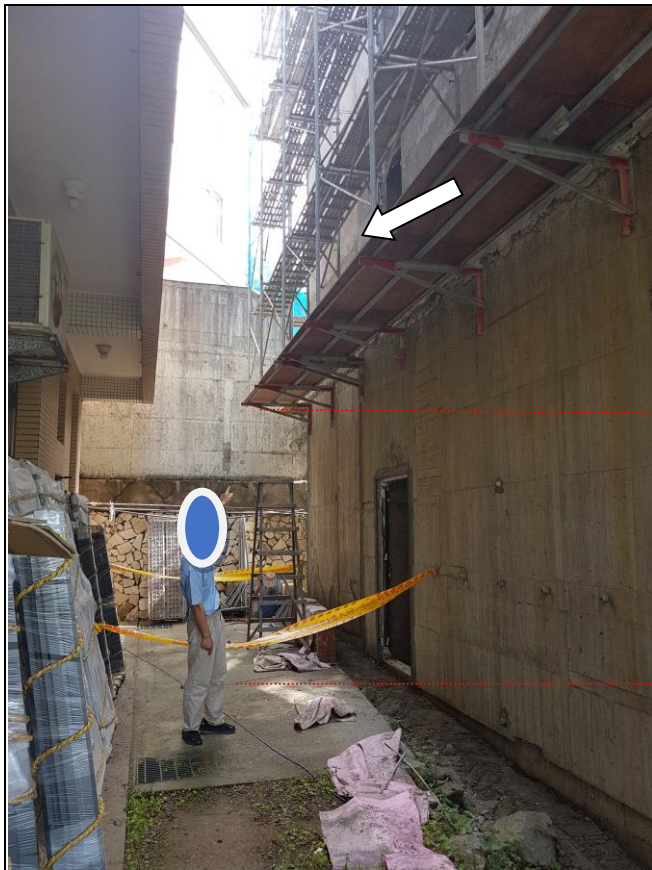
高度約 3.8 公尺

呂 00 從 2 樓施工架開口未設置下拉桿處墜落(高度約 3.8 公尺)

- (1) 二公尺以上之施工架外側交叉拉桿下方開口未設置下拉桿。
- (2) 雇主未使勞工正確戴用安全帽。
- (3) 施工架未依法規規定置備強度計算書及施工圖說、建立按施工圖說施作之查驗機制。

5. 雇主應訂定自動檢查計畫，實施自動檢查。（職業安全衛生管理辦法第 79 條暨職業安全衛生法第 23 條第 1 項）
6. 雇主對於進入營繕工程工作場所作業人員，應提供適當安全帽，並使其正確戴用。（營造安全衛生設施標準第 11 條之 1 暨職業安全衛生法第 6 條第 1 項）
7. 雇主對於高度二公尺以上之屋頂、鋼樑、開口部分、階梯、樓梯、坡道、工作台、擋土牆、擋土支撐、施工構台、橋樑墩柱及橋樑上部結構、橋台等場所作業，勞工有遭受墜落危險之虞者，應於該處設置護欄、護蓋或安全網等防護設備。（營造安全衛生設施標準第 19 條第 1 項暨職業安全衛生法第 6 條第 1 項）
8. 雇主對於施工構臺、懸吊式施工架、懸臂式施工架、高度五公尺以上施工架、高度五公尺以上之吊料平臺、升降機直井工作臺、鋼構橋橋面板下方工作臺或其他類似工作臺等之構築及拆除，應依下列規定辦理：一、事先就預期施工時之最大荷重，依結構力學原理妥為設計，置備施工圖說，並指派所僱之專任工程人員簽章確認強度計算書及施工圖說。但依營建法規等不須設置專任工程人員者，得由雇主指派具專業技術及經驗之人員為之。二、建立按施工圖說施作之查驗機制。三、設計、施工圖說、簽章確認紀錄及查驗等相關資料，於未完成拆除前，應妥存備查。（營造安全衛生設施標準第 40 條第 1 項暨職業安全衛生法第 6 條第 1 項）

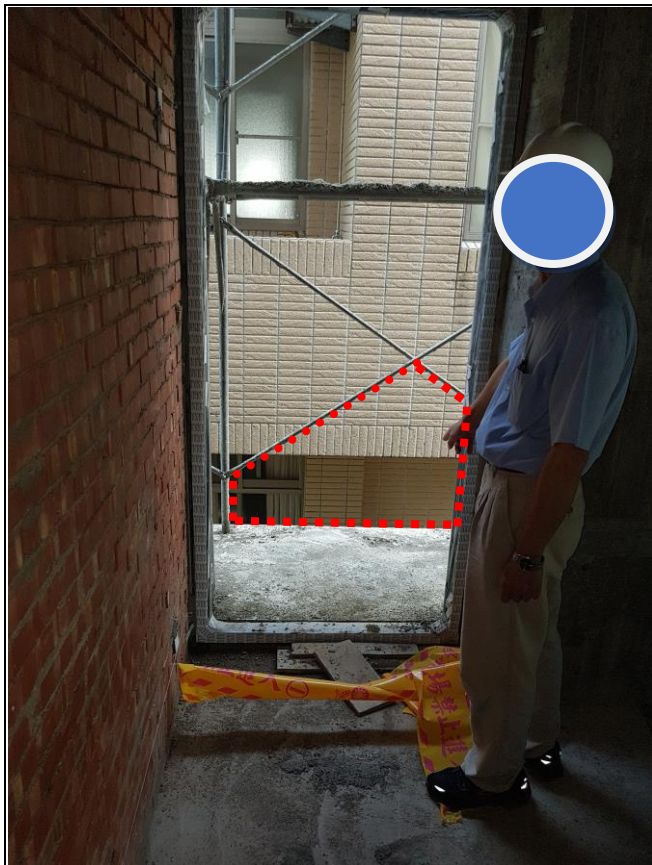
呂 00 從 2 樓施工架交叉拉桿下方墜落

1、直接原因：直接原因：自施工架工作台外側交叉拉桿下方開口處墜落至地面致死。
