## 勞工發生跌落致死災害

核備文號：1141822040

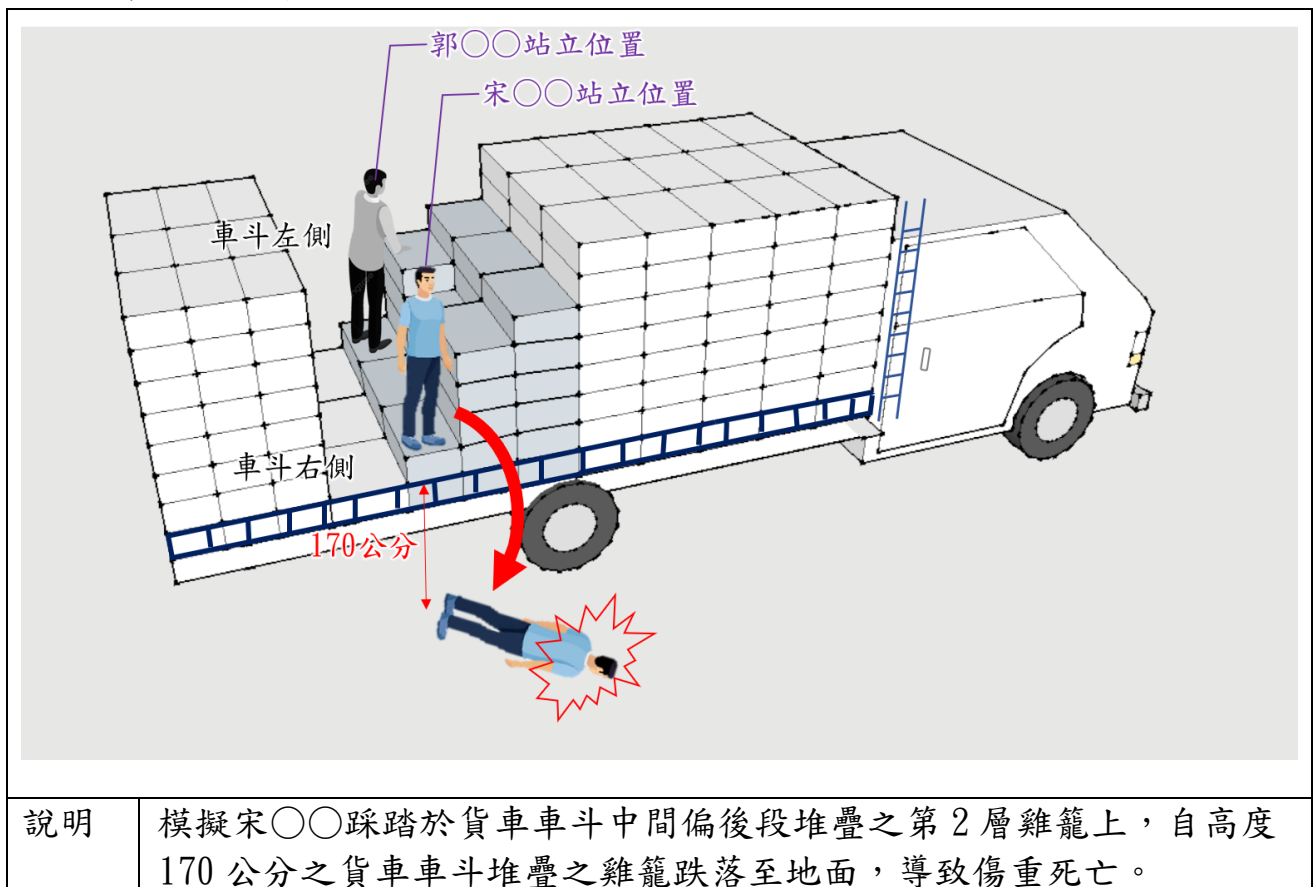
#### 八、現場示意圖或照片：

雇主使勞工宋○○於夜間踩踏於距地170公分之貨車車斗堆疊之雞籠上，從事雞籠整理作業時，對於勞工踩踏場所，未保持不致使勞工跌倒之安全狀態，且夜間自然採光不足之工作場所，未提供人工照明，導致罹災者宋○○自高度170公分之貨車車斗堆疊之第2層雞籠上跌落至地面，造成傷重死亡。

(一) 直接原因：罹災者宋○○自高度170公分之貨車車斗堆疊之第2層雞籠上跌落至地面，導致傷重死亡。

（十一） 雇主對於勞工工作場所之通道、地板、階梯、坡道、工作台或其他勞工踩踏場所，應保持不致使勞工跌倒、滑倒、踩傷、滾落等之安全狀態，或採取必要之預防措施。（職業安全衛生設施規則第 21 條暨職業安全衛生法第 6 條第 1 項）

（十二） 雇主對於勞工工作場所之採光照明，應依下列規定辦理：……六、作業場所面積過大、夜間或氣候因素自然採光不足時，可用人工照明，依下表規定予以補足：室外走道、及室外一般照明米燭光數：20 米燭光以上。……。（職業安全衛生設施規則第 313 條第 6 款暨職業安全衛生法第 6 條第 1 項）
