從事水槽鎖固作業發生墜落致死災害

核備文號:113-1802447

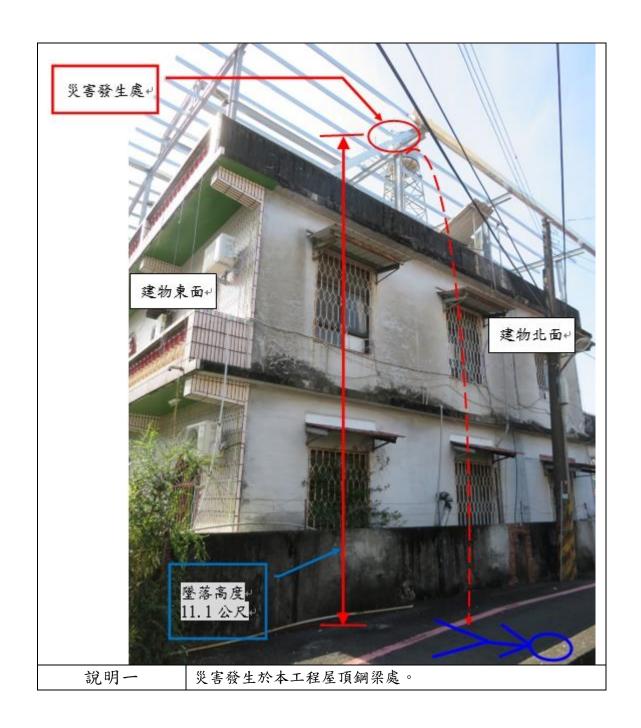
雇主使有酒醉之虞勞工吳罹災者於鋼梁上進行水槽鎖固作業時,對於高度11.1公尺之鋼梁,未於該處設置護欄、護蓋或安全網等防護設備及且未提供安全帽並使其正確戴用及未訂定墜落災害防止計畫,導致吳罹災者自該鋼梁墜落至地面,造成傷重死亡。

- (一)直接原因:罹災者從事水槽鎖固作業時,自高度11.1公尺之鋼梁墜落至地面,導致 傷重死亡。
- (二)間接原因:不安全狀況:
 - 1. 對於高度11.1公尺之鋼梁等場所作業,未於該處設置護欄、護蓋或安全網等防護設備。
 - 2. 對於進入營繕工程作業場所作業人員,未提供適當安全帽並使其正確戴用。
 - 3. 勞工有酒醉或有酒醉之虞者,雇主使其從事高架作業。

- (八)雇主對於進入營繕工程工作場所作業人員,應提供適當安全帽,並使其正確戴用。(營 造安全衛生設施標準第11條之1暨職業安全衛生法第6條第1項)
- (九)雇主對於高度2公尺以上之…鋼梁…等場所作業,勞工有遭受墜落危險之虞者,應於該處設置護欄、護蓋或安全網等防護設備。(營造安全衛生設施標準第19條第1項暨職業安全衛生法第6條第1項)

- (十)雇主對於高度2公尺以上之工作場所,…,應訂定墜落災害防止計畫,依下列風險控制之先後順序規劃,並採取適當墜落災害防止設施…。(營造安全衛生設施標準第17條暨職業安全衛生法第6條第1項)
- (十一)勞工有下列情事之一者,雇主不得使其從事高架作業:一、酒醉或有酒醉之虞者。…。(高架作業勞工保護措施標準第8條第1款暨職業安全衛生法第19條第1項)八、現場示意圖或照片:
