## 從事修剪樹木作業發生感電致死災害

一、行業種類：機電、電信及電路設備安裝業（4331）

二、災害類型：感電（13）

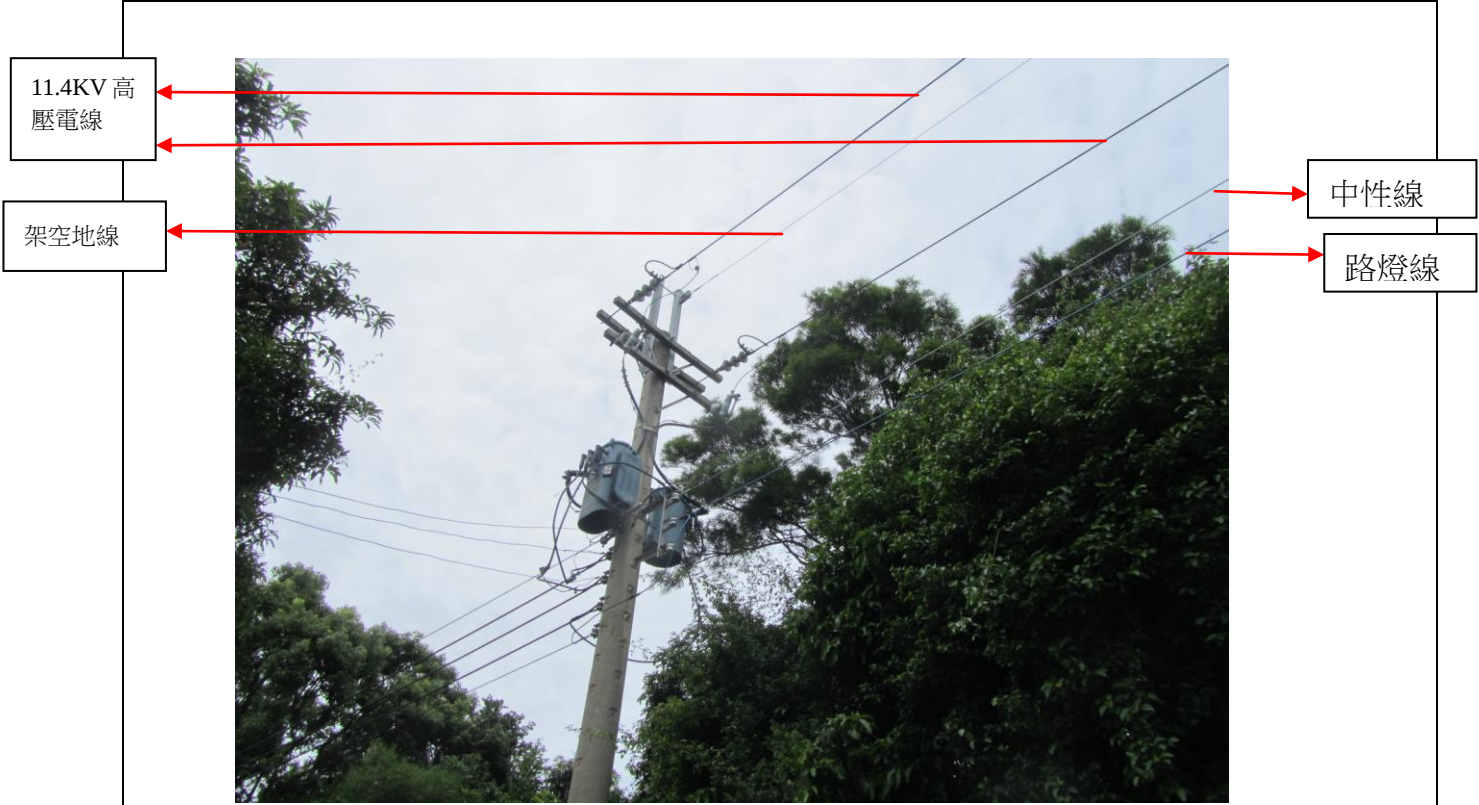
| 附照1 | 高壓電線距地高度794公分，中性線距地高度630公分，路燈線距地高度550公分。 |

不安全狀況：接近高壓活線電路，未與帶電體保持規定之距離，且未設置護圍或於該電路四周裝置絕緣用防護裝備。

2、雇主對勞工於架空電線或電氣機具電路之接近場所從事工作物之裝設、解體、檢查、修理、油漆等作業及其附屬性作業或使用車輛系營建機械、移動式起重機、高空工作車及其他有關作業時，該作業使用之機械、車輛或勞工於作業中或通行之際，有因接觸或接近該電路引起感電之虞者，雇主除應使勞工與帶電體保持規定之接近界限距離外，並應設置護圍、或於該電路四周裝置絕緣用防護裝備等設備或採取移開該電路之措施。但採取前述設施顯有困難者，應置監視人員監視之。(職業安全衛生設施規則第 263 條暨職業安全衛生法第 6 條第 1 項)

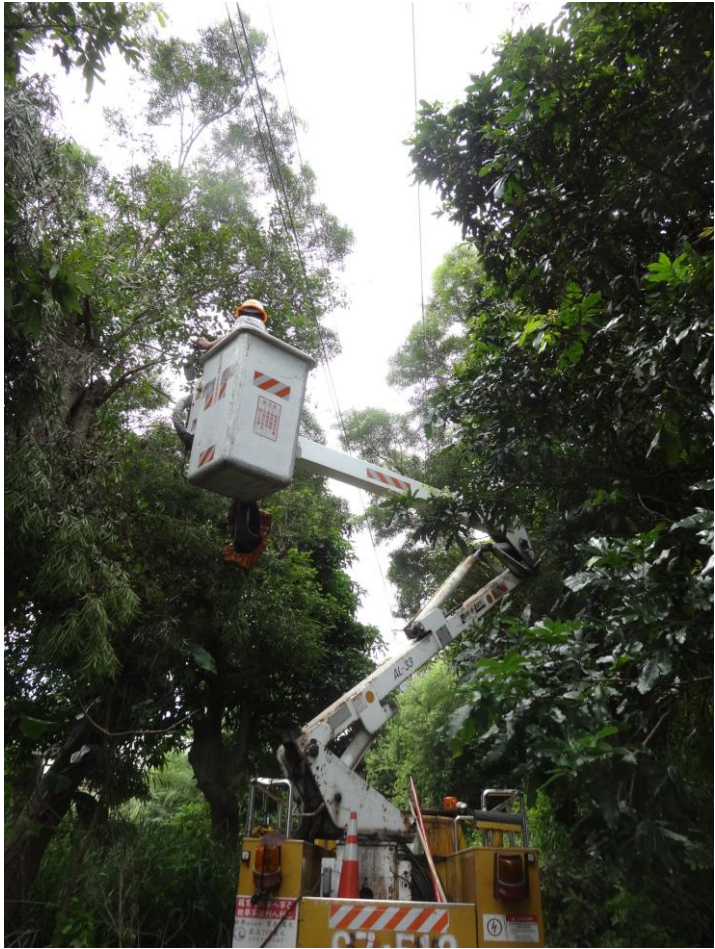
| 附照2 | 模擬罹災者施作位置 |

103年8月19日13時20分許某公司所僱曾姓勞工於電桿之間，從事修剪樹木作業，曾姓勞工於高空工作車工作台(昇空桶)內操作工作台上升至約3公尺高，利用電鋸從事樹木修剪作業，約15分鐘後，樹枝遭強風吹落，樹枝上方勾於高壓電線裸露處，樹枝下方碰觸曾姓勞工之右肩及右上臂，曾姓勞工即癱軟在工作台(昇空桶)內，同行之吳姓勞工撥打119，約3分鐘後救護車到現場，由救護人員及吳姓勞工一起將曾員拉出工作台(昇空桶)，急救人員於現場實施CPR及電擊後，由救護車送往沙鹿光田醫院急救

(一)直接原因：罹災者曾姓勞工於高空工作車工作台(昇空桶)內，從事樹竹修剪作業時，高壓電線觸及右肩，造成感電休克死亡。
