## 從事除草作業發生溺斃災害

一、行業種類：庭園景觀工程業（4320）

二、災害類型：溺斃(10)

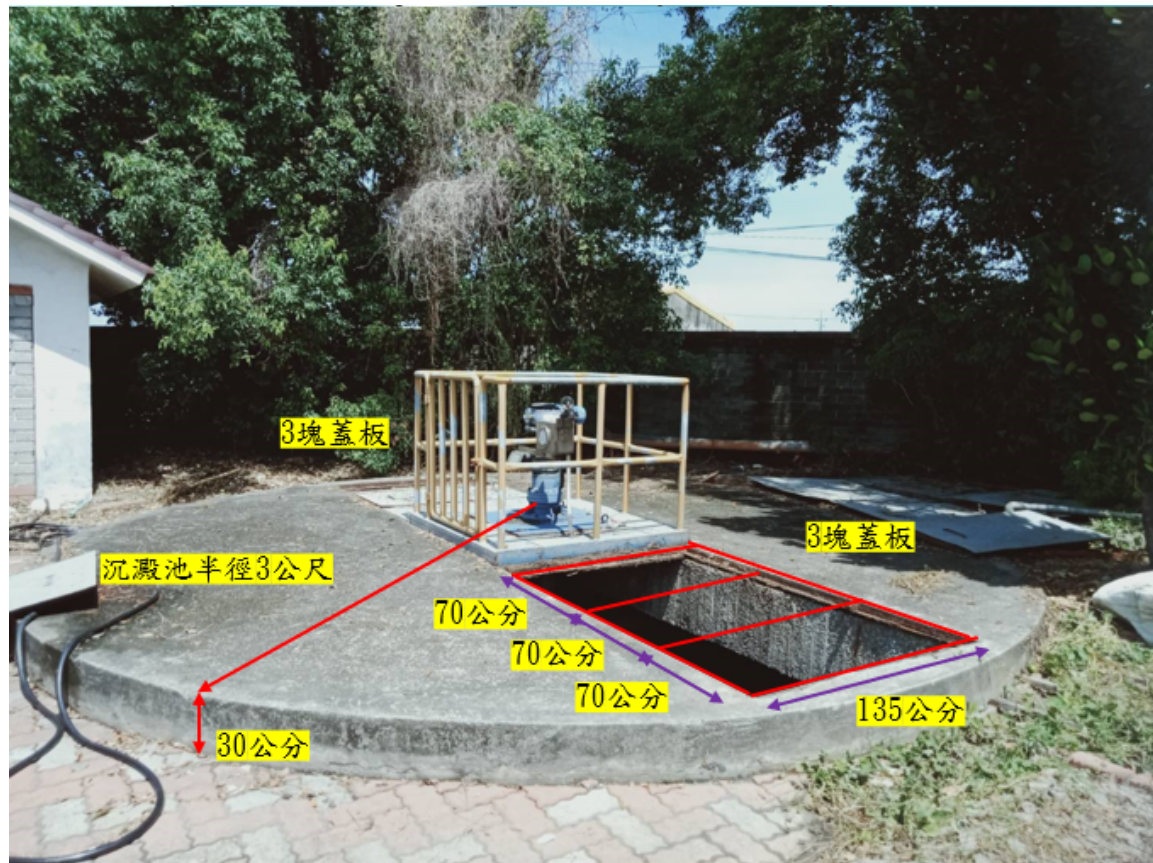
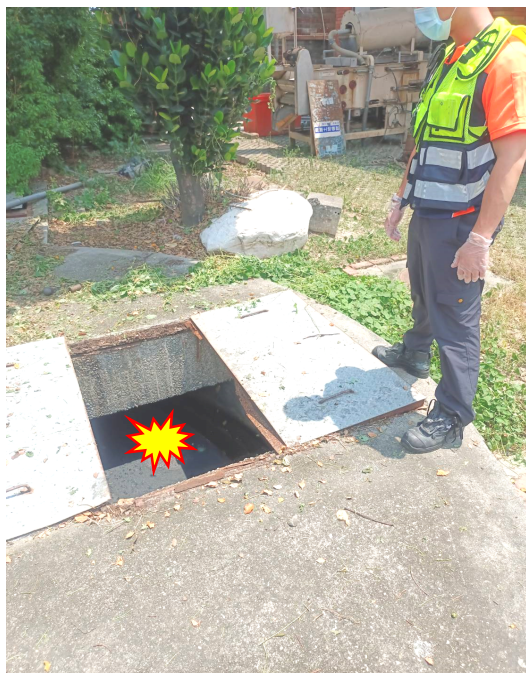
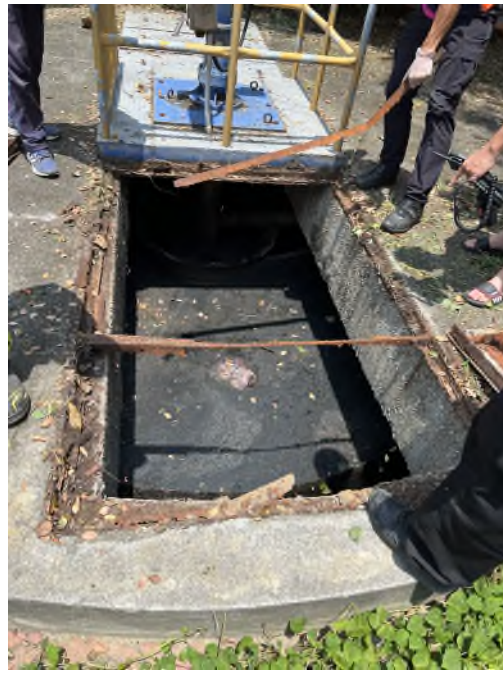
勞工許○○於 112 年 7 月 15 日於 OO 社區污水廠沉澱池周邊從事除草作業，惟行經沉澱池上方蓋板，因蓋板背面支撐架及固定支撐條已嚴重生鏽，許○○踩踏時，固定支撐條彎曲變形，致許○○及身上之背負割草機連同蓋板一起墜落至深度 3.7 公尺之沉澱池內(水深 2.3 公尺)，造成吸入污水與泥土，致呼吸衰竭死亡。

不安全狀況：沉澱池蓋板支撐架與固定支撐條已嚴重生鏽，致強度不足。

說明：罹災時許○○行經污水廠之沉澱池頂部平台，連同蓋板一起墜落至深度3.7公尺之沉澱池內(水深2.3公尺)，造成吸入污水與泥土，致呼吸衰竭死亡。

- (一) 雇主應依規定置職業安全衛生業務主管…。(職業安全衛生管理辦法第 3 條第 1 項暨職業安全衛生法第 23 條第 1 項)
- (二) 雇主應依其事業單位之規模、性質，訂定職業安全衛生管理計畫，要求各級主管及負責指揮、監督之有關人員執行；勞工人數在 30 人以下之事業單位，得以安全衛生管理執行紀錄或文件代替職業安全衛生管理計畫。(職業安全衛生管理辦法第 12 條之 1 第 1 項暨職業安全衛生法第 23 條第 1 項)。

- (三) 雇主應依規定訂定自動檢查計畫實施自動檢查。(職業安全衛生管理辦法第 79 條暨職業安全衛生法第 23 條第 1 項)
- (四) 雇主對新僱勞工或在職勞工於變更工作前，應使其接受適於各該工作必要之一般安全衛生教育訓練。…。(職業安全衛生教育訓練規則第 17 條第 1 項暨職業安全衛生法第 32 條第 1 項)
- (五) 雇主應依職業安全衛生法及有關規定會同勞工代表訂定適合其需要之安全衛生工作守則，報經勞動檢查機構備查後，公告實施。(職業安全衛生法第 34 條第 1 項)
