從事外牆泥作粉刷作業發生物體飛落致死災害

核備文號：1121810459

- 一、行業分類：建物完工裝修工程業（4340）
- 二、災害類型：物體飛落（04）
- 三、媒介物：梯子（371）
- 四、罹災情形：死亡1人
- 五、發生經過：

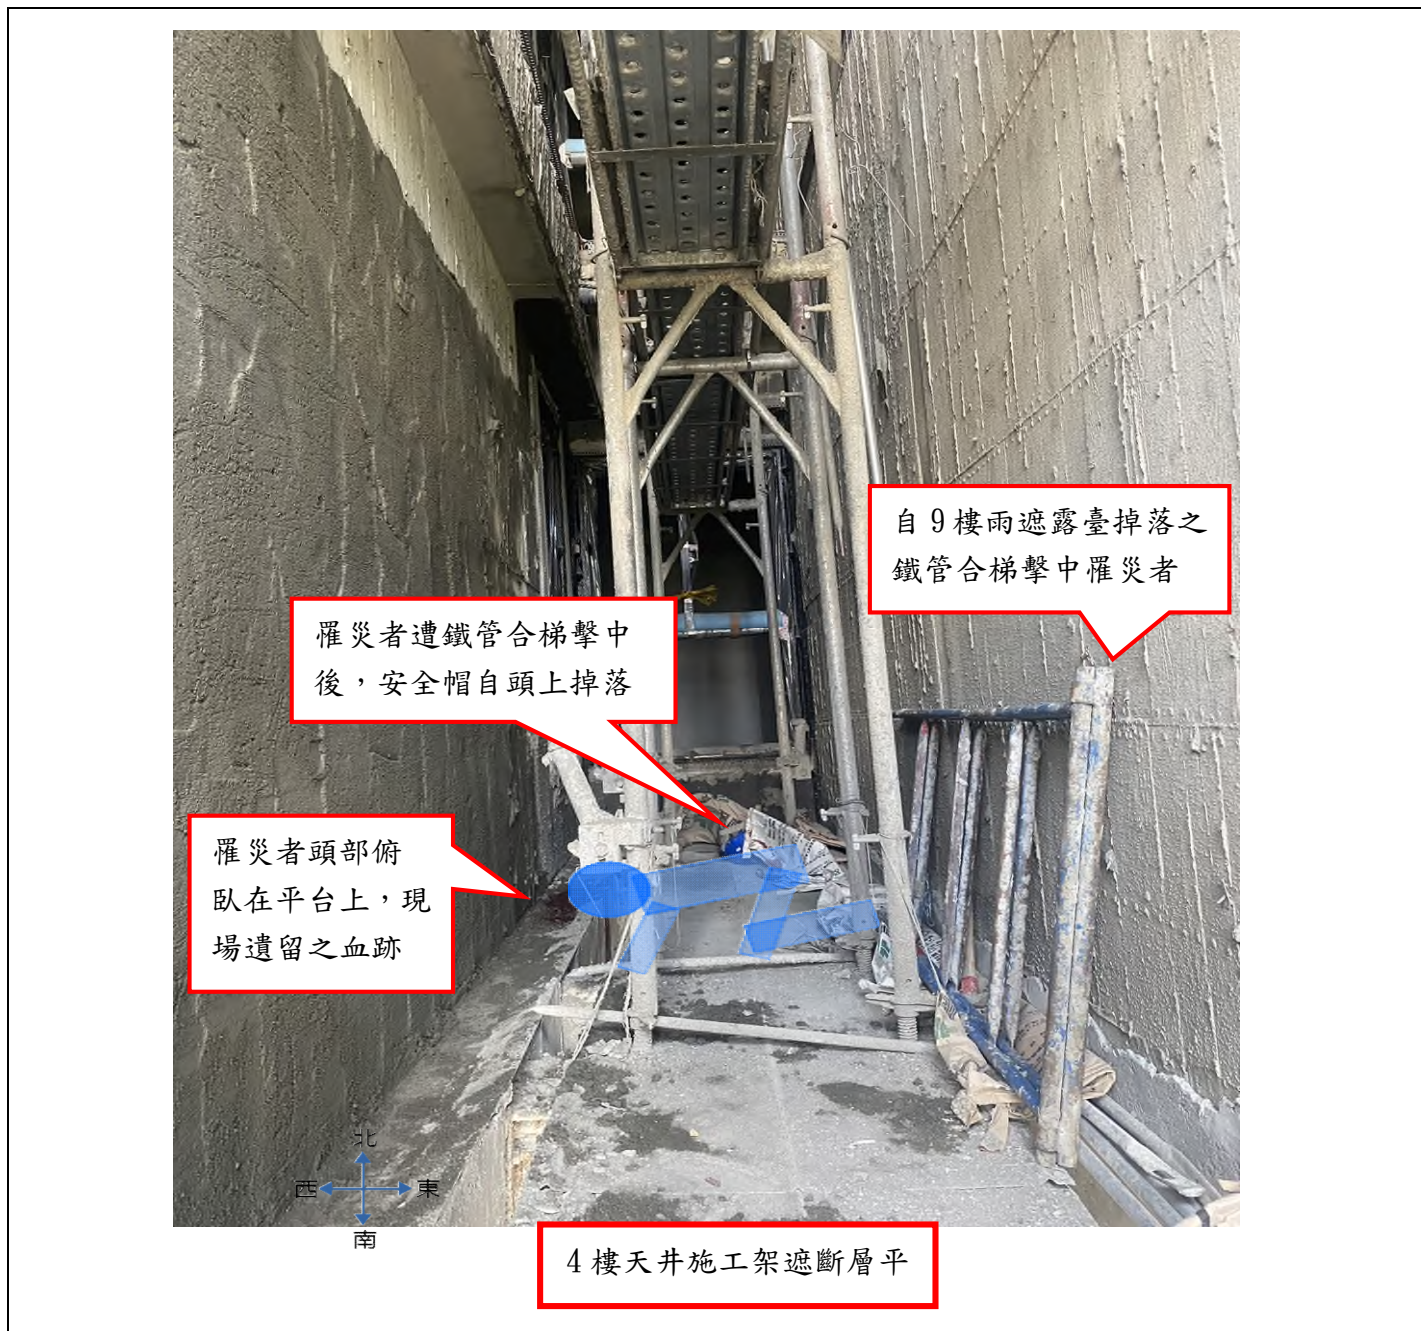
八、現場示意圖或照片：

說明

災害發生時，罹災者站立於4樓天井施工架遮斷層平台上，身體靠在未塗抹水泥砂漿之東側牆壁上等待補料並稍做休息時，遭9樓天井雨遮露臺掉落之鐵管合梯砸中頭部。

雇主使勞工於9樓天井雨遮露臺從事外牆泥作放樣作業，對於使用之鐵管合梯置放於高處，未予以固定，致鐵管合梯由9樓東側牆壁與施工架間隙掉落(位能達83.2公斤·公尺)並擊中位於4樓天井遮斷層平台作業之勞工胡罹災者，造成胡罹災者傷重死亡。

- (一)直接原因：罹災者遭9樓掉落之鐵管合梯(位能達83.2公斤·公尺)擊中頭部，導致傷重死亡。

對於置放於高處，位能達 83.2 公斤·公尺之物件有飛落之虞者，未予以固定之。

- 1、工程之施工者，應於施工規劃階段實施風險評估，致力防止工程施工時，發生職業災害。(職業安全衛生法第 5 條第 2 項)
- 2、雇主應依本法及有關規定會同勞工代表訂定適合其需要之安全衛生工作守則，報經勞動檢查機構備查後，公告實施。(職業安全衛生法第 34 條第 1 項)
- 3、第 2 條所定事業之雇主應依附表二之規模，置職業安全衛生業務主管。(職業安全衛生管理辦法第 3 條第 1 項暨職業安全衛生法第 23 條第 1 項)
- 4、雇主應依其事業單位之規模、性質，訂定職業安全衛生管理計畫，要求各級主管及負責指揮、監督之有關人員執行；勞工人數在 30 人以下之事業單位，得以安全衛生管理執行紀錄或文件代替職業安全衛生管理計畫。(職業安全衛生管理辦法第 12 條之 1 第 1 項暨職業安全衛生法第 23 條第 1 項)
- 5、雇主依第 13 條至第 63 條規定實施之自動檢查，應訂定自動檢查計畫。(職業安全衛生管理辦法第 79 條暨職業安全衛生法第 23 條第 1 項)
- 6、雇主對新僱勞工或在職勞工於變更工作前，應使其接受適於各該工作必要之一般安全衛生教育訓練。(職業安全衛生教育訓練規則第 17 條第 1 項暨職業安全衛生法第 32 條第 1 項)
- 7、雇主僱用勞工時，應依附表九所定之檢查項目實施一般體格檢查 (勞工健康保護規則第 16 條第 1 項暨職業安全衛生法第 20 條第 1 項)
- 8、雇主對於置放於高處，位能超過 12 公斤·公尺之物件有飛落之虞者，應予以固定之。(營造安全衛生設施標準第 26 條暨職業安全衛生法第 6 條第 1 項)
- 9、事業單位以其事業招人承攬時，其承攬人就承攬部分負本法所定雇主之責任；原
