107 年度全國重大職業
災害實例摘要彙編
(危險性機械設備)

中華民國 109 年 4 月

107 年度危險性機械設備重大職災實例

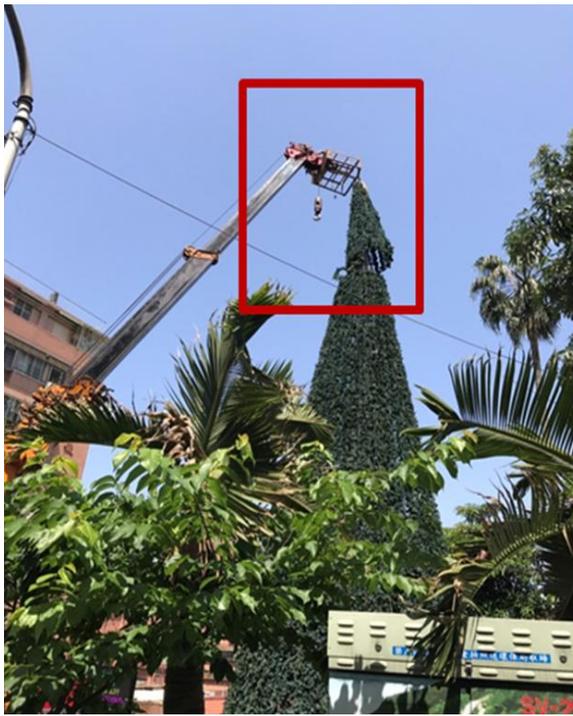
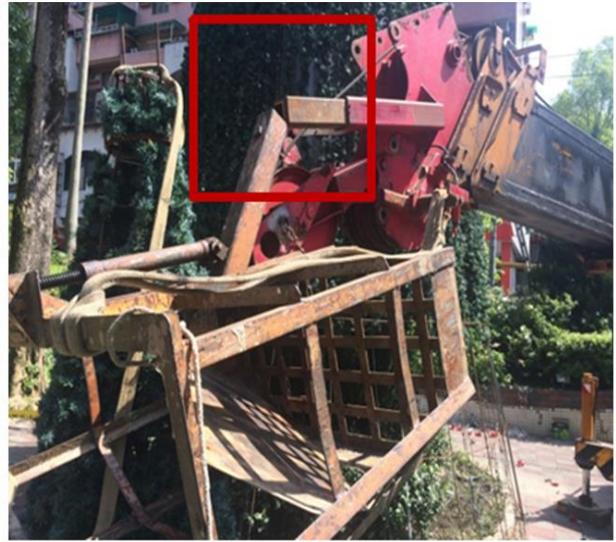
說明一

（二）當日上午 11 時 15 分，恒○光電有限公司所僱勞工黃罹災者於新店區玫瑰路 53 巷口旁之城中公園，乘坐移動式起重機附掛之搭乘設備（下稱搭乘設備）從事聖誕樹拆除作業，拆除時將聖誕樹上層以布繩固定於搭乘設備前方欲將其吊運至地面，因搭乘設備連動桿不堪負荷斷裂折彎致該搭乘設備傾倒，且罹災者亦未使用安全帶等防墜措施，致罹災者墜落地面（墜落高度約 15 公尺），經緊急通報消防局送往新店慈濟醫院急救，惟仍傷重不治死亡。

搭乘設備連動桿不堪負荷斷裂致該搭乘設備傾倒。

（一）雇主使用移動式起重機吊掛搭乘設備搭載或吊升人員作業時，應依下列規定辦理：二、起重機載人作業前，應先以預期最大荷重之荷物，進行試吊測試，將測試荷物置於搭乘設備上，吊升至最大作業高度，保持五分鐘以上，確認

- 其平衡性及安全性無異常。…。(起重升降機具安全規則第 38 條第 1 項第 2 款暨職業安全衛生法第 6 條第 1 項)
- (二) 雇主對於前項起重機之載人作業，應依據作業風險因素，事前擬訂作業方法、作業程序、安全作業標準及作業安全檢核表，使作業勞工遵行。(起重升降機具安全規則第 38 條第 2 項暨職業安全衛生法第 6 條第 1 項)
- (三) 雇主對於使用固定式起重機、移動式起重機或人字臂起重桿從事吊掛作業之勞工，應僱用曾受吊掛作業訓練合格者擔任。…。(起重升降機具安全規則第 62 條第 1 項暨職業安全衛生法第 6 條第 1 項)
- (四) 雇主對於使用起重機具從事吊掛作業之勞工，應使其辦理下列事項：二、檢視荷物之形狀、大小及材質等特性，以估算荷物重量，或查明其實際重量，並選用適當吊掛用具及採取正確吊掛方法。(起重升降機具安全規則第 63 條第 2 款暨職業安全衛生法第 6 條第 1 項)
- (五) 雇主對在職勞工，應依下列規定，定期實施一般健康檢查：一、年滿 65 歲者，每年檢查 1 次。二、40 歲以上未滿 65 歲者，每 3 年檢查 1 次。三、未滿 40 歲者，每 5 年檢查 1 次。(勞工健康保護規則第 15 條第 1 項暨職業安全衛生法第 20 條第 1 項)
- (六) 雇主應依其事業單位之規模、性質，訂定職業安全衛生管理計畫，要求各級主管及負責指揮、監督之有關人員執行；勞工人數在 30 人以下之事業單位，得以安全衛生管理執行紀錄或文件代替職業安全衛生管理計畫。(職業安全衛生管理辦法第 12 條之 1 第 1 項暨職業安全衛生法第 23 條第 1 項)
- (七) 雇主對擔任下列工作之勞工，應依工作性質使其接受安全衛生在職教育訓練：十三、前述各款以外之一般勞工。(職業安全衛生教育訓練規則第 17 條第 1 項第 13 款暨職業安全衛生法第 32 條第 1 項)
- (八) 雇主應依本法及有關規定會同勞工代表訂定適合其需要之安全衛生工作守則，報經勞動檢查機構備查後，公告實施。(職業安全衛生法第 34 條第 1 項)

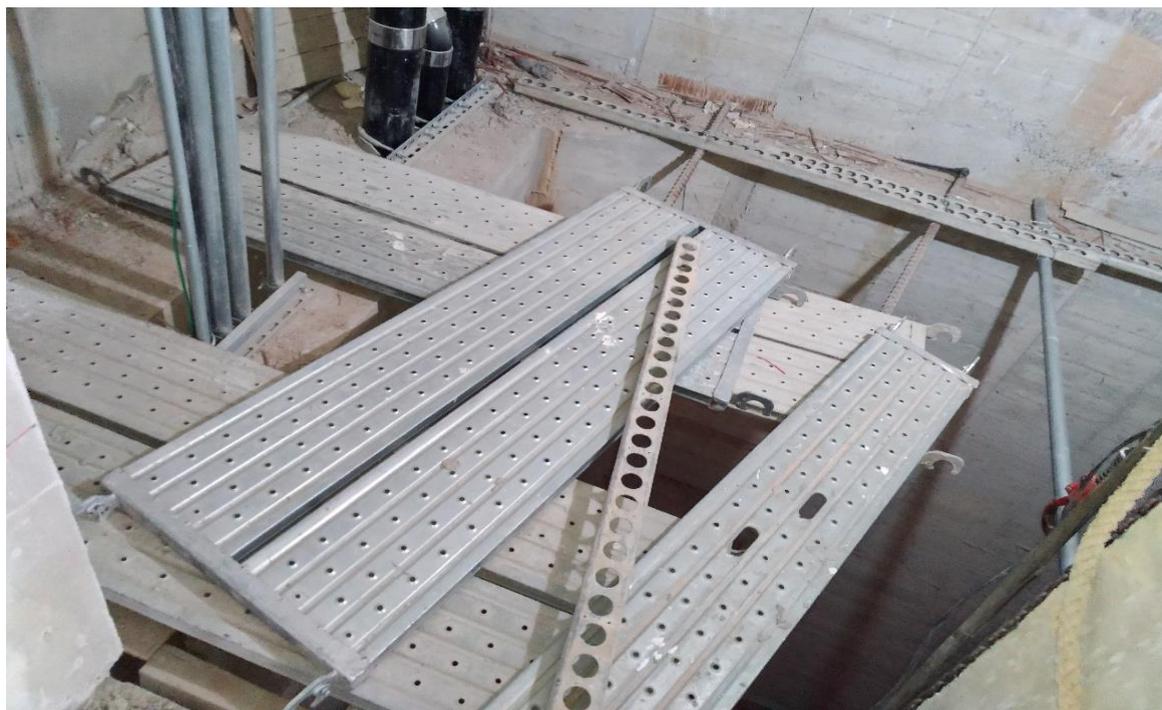
說明一

（二）○志工程行於本市○福路○○○號某工地進行升降機安裝作業，當時歐罹災者於頂樓 R1 樓層（11 樓）進行放樣定芯作業時，因施工平台未確實鋪設施工踏板，又未使用安全帶等防護具，自頂樓 R1 樓層直接墜落至地下 4 樓升降機機坑內。

放樣施工平台未確實鋪設踏板及護欄等設施。(R1處)

雇主對於從事升降機安裝作業之勞工，有遭受墜落危險之虞者，應確實於該處設置護欄、護蓋或安全網等防護設備；若因設置有困難，或因作業之需要臨時將防

護設備拆除者，應採取使勞工使用安全帶等措施（如捲揚式防墜器、安全母索等）。
（職業安全衛生設施規則第 225 條第 2 項暨職業安全衛生法第 6 條第 1 項）

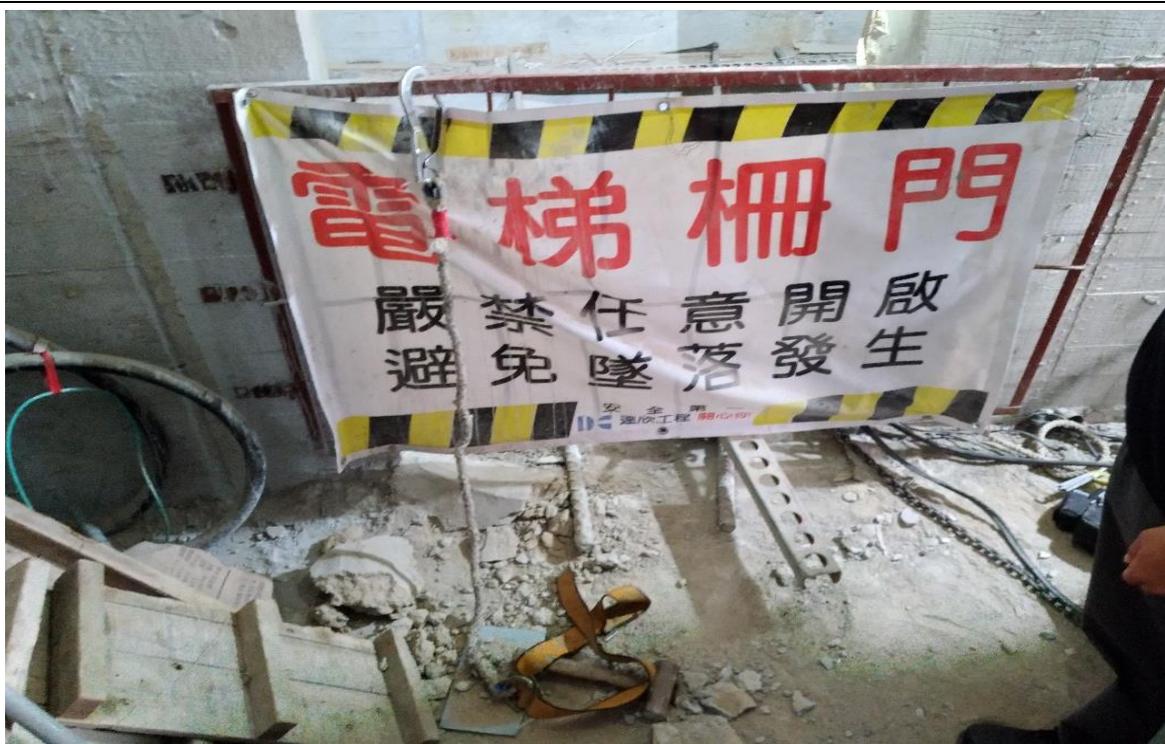
說明二

安全帶置於升降機機坑口未使用。(R1處)

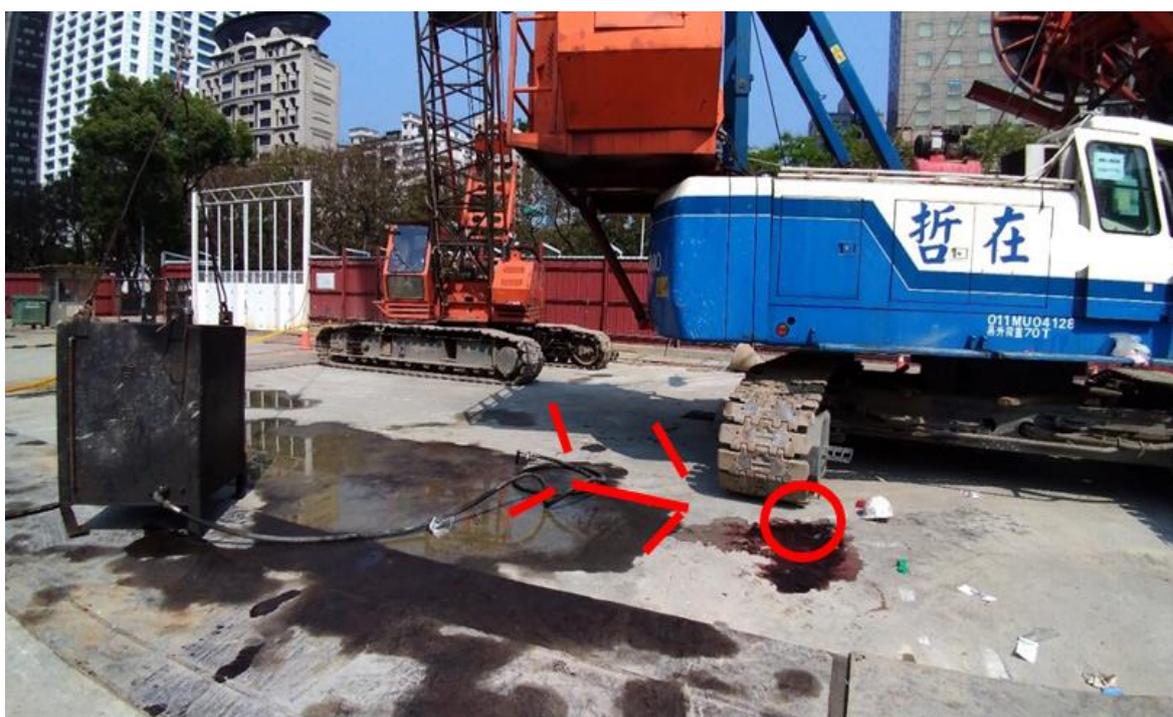
說明一

（二）現場以移動式起重機吊掛油桶至空中替連續壁挖掘機進行加油作業，當時罹災者於油桶下方牽引油管，不料油桶失速下滑，擊中下方的罹災者，送往國泰醫院救治，最後仍宣告不治。

罹災者倒臥位置示意圖。

（一）雇主對於起重機具之運轉，應於運轉時採取防止吊掛物通過人員上方及人員進入吊掛物下方之設備或措施。（職業安全衛生設施規則第 92 條第 1 項暨職業安全衛生法第 6 條第 1 項）

（二）雇主對於使用起重機具從事吊掛作業之勞工，應使其辦理下列事項：確認吊運路線，並警示、清空擅入吊運路線範圍內之無關人員。（起重升降機具安全規則第 63 條第 7 款暨職業安全衛生法第 6 條第 1 項）

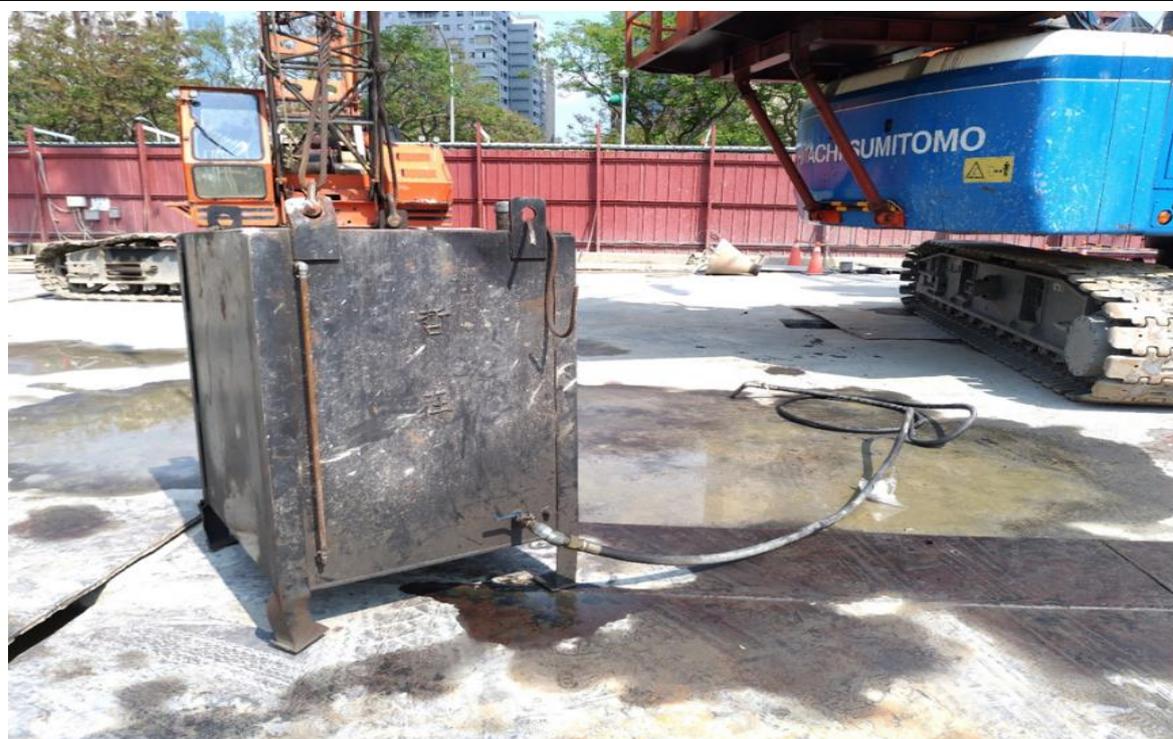
說明二

吊掛物鐵製油桶，包含內容物超級柴油及吊掛鋼索共 552.5 公斤。

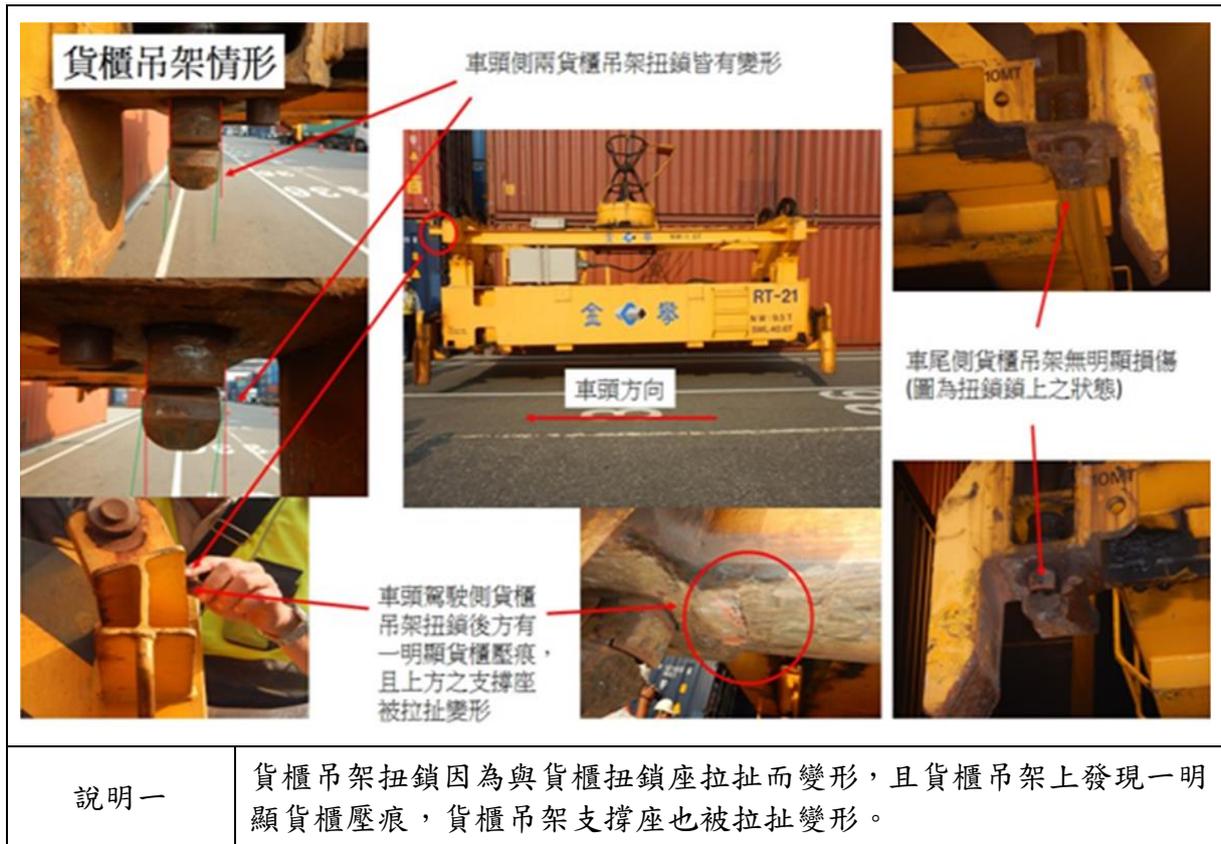
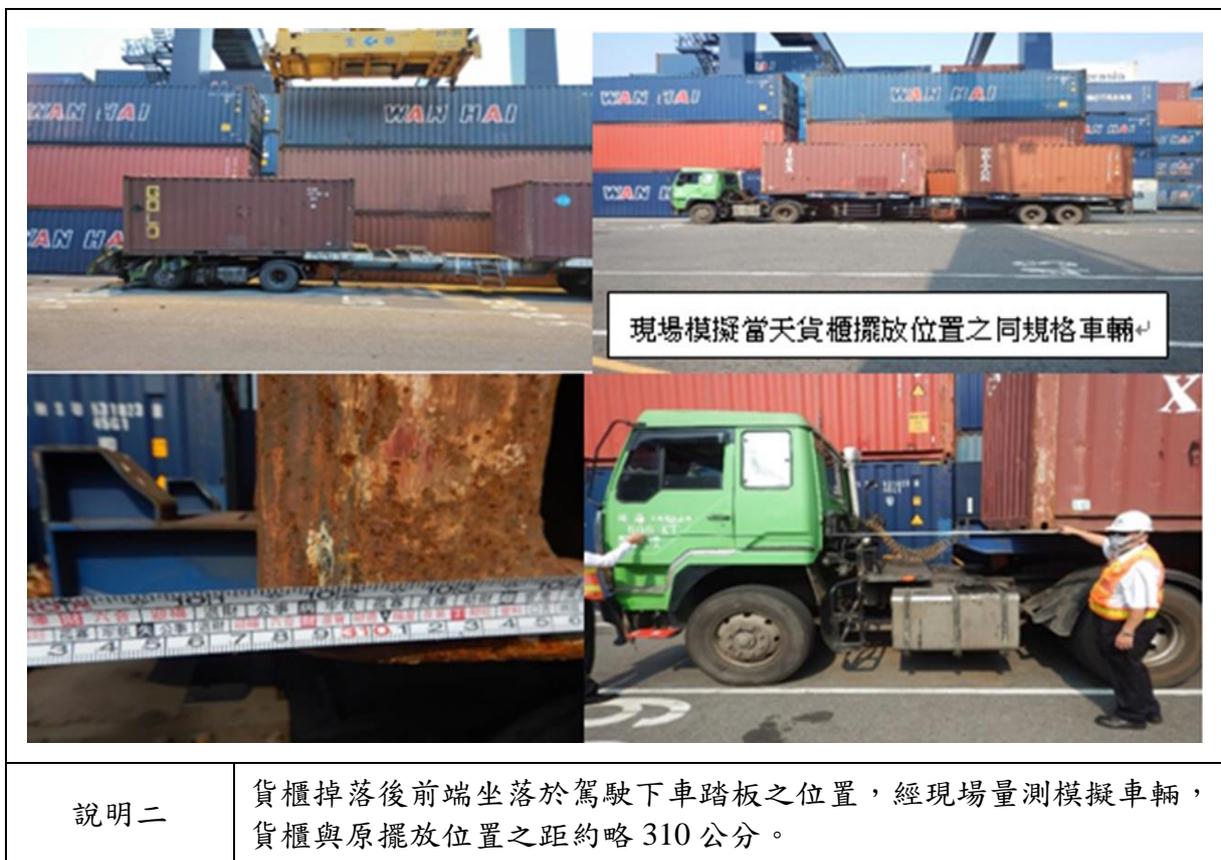
（二）當日 5 時 24 分許，罹災者駕駛曳引車裝載 2 只 20 呎貨櫃，等待起重機吊掛貨櫃。橋型起重機定位後，在無指揮手指揮情況下，起重機駕駛即放下貨櫃吊架至貨櫃上，於夾取貨櫃時發生貨櫃掉落，直接壓在曳引車車頭，貨櫃車駕駛罹災者當場傷重死亡。

（一）貨艙、甲板或陸上裝卸作業時，雇主應禁止勞工進入吊舉物下方及其他有發生危害之虞之區域。（碼頭裝卸安全衛生設施標準第 44 條暨職業安全衛生法第 6 條第 1 項）
