勞工於電梯直井旁從事搬遷作業發生墜落災害致死職業災案

一、行業分類： 建築工程業（4100）

二、災害類型： 墜落（01）

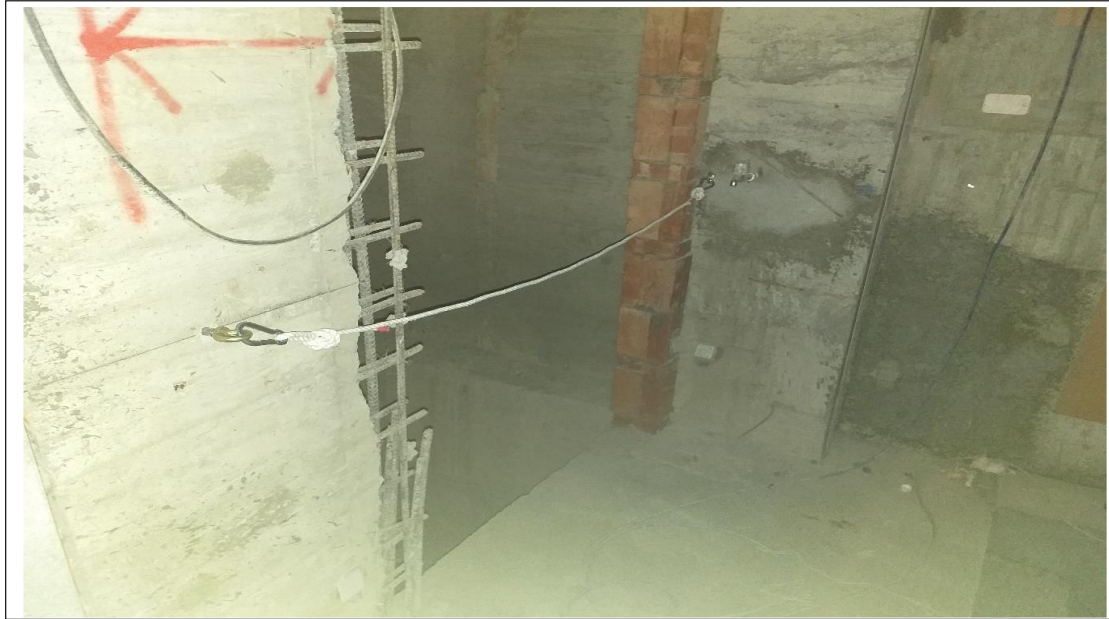
不安全狀況：高度2公尺以上電梯直井開口未設置護欄

說明一 110 年 1 月 9 日現場檢查 3 樓電梯井開口未設置護欄照片中之繩索為發生墜落後為警告開口事後設置

1. 雇主對於高度2公尺以上之屋頂、鋼樑、開口部分、階梯、樓梯、坡道、工作臺、擋土牆、擋土支撐、施工構臺、橋樑墩柱及橋樑上部結構、橋臺等場所作業，勞工有遭受墜落危險之虞者，應於該處設置護欄、護蓋或安全網等防護設備。（營造安全衛生設施標準第19條第1項暨職業安全衛生法第6條第1項）
2. 雇主應依其事業單位之規模、性質，訂定職業安全衛生管理計畫，要求各級主管及負責指揮、監督之有關人員執行。（職業安全衛生管理辦法第12條之1第1項暨職業安全衛生法第23條第1項）
3. 雇主對新僱勞工或在職勞工於變更工作前，應使其接受適於各該工作必要之一般安全衛生教育訓練。（職業安全衛生教育訓練規則第16條第1項暨職業安全衛生法第32條第1項）。
4. 事業之雇主應依其事業規模，置職業安全衛生業務主管及管理人員。

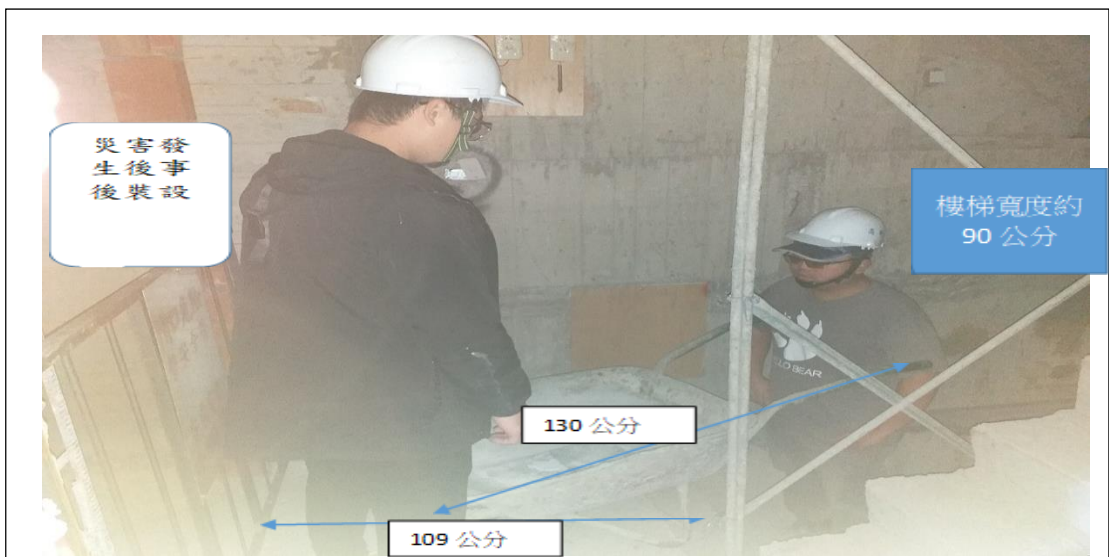
依勞工許○○稱，110年1月8日13時許，許○○與罹災者於第3戶共同搬運獨輪車由2樓搬運到3樓，罹災者在上方以倒退方式上樓，許○○在下方處，當罹災者到達3樓樓地板時，因一旁電梯直井開口未設置護欄，以致罹災者搬運後退時從開口墜落下去，許○○馬上呼叫其他人員搶救先將1樓遮斷木板移動到旁邊，再從積水深度1公尺之機坑內，將罹災者救出後送到仁慈醫院急救。

說明四 110 年 1 月 13 日示意 110 年 1 月 8 日當時 3 樓搬運獨輪車情形，3 樓樓梯樓地板前方轉角平台約 109 公分×179 公分，一旁為電梯直井
