標題：勞工從事打石清潔作業發生墜落災害致死重大職業災害

一、行業種類：建物完工裝修工程（4340）

二、災害類型：墜落(01)

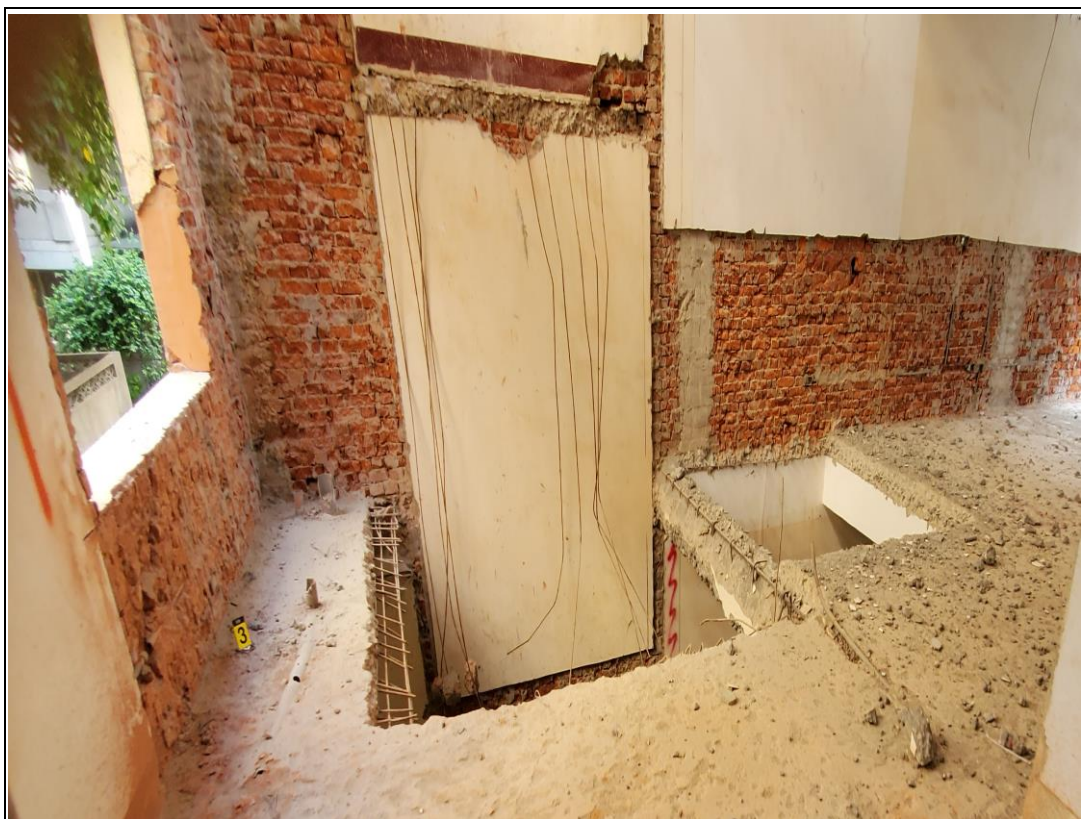
八、災害示意圖：

1. 直接原因：罹災者自高度約3.6公尺之2樓樓板開口處墜落至1樓樓板，造成頭部及胸部鈍力損傷致死。
2. 間接原因：不安全狀況：
 - (1) 開口部分未設置護欄、護蓋或安全網等防護設備。
 - (2) 進入營繕工程工作場所作業勞工，未使其正確戴用安全帽。
3. 基本原因：
 - (1) 未實施自動檢查。
 - (2) 未對勞工實施安全衛生教育訓練。
 - (3) 未訂定安全衛生工作守則。
 - (4) 未置職業安全衛生人員。。

說明	罹災者墜落處
----	--------

工作台、擋土牆、擋土支撐、施工構台、橋樑墩柱及橋樑上部結構、橋台等場所作業，勞工有遭受墜落危險之虞者，應於該處設置護欄、護蓋或安全網等防護設備。(營造安全衛生設施標準第19條第1項暨職業安全衛生法第6條第1項)
