# 屋頂作業 職業災害案例

屋頂作業未依規定使用防護器具及設置防墜設備致使勞工發生墜落職災

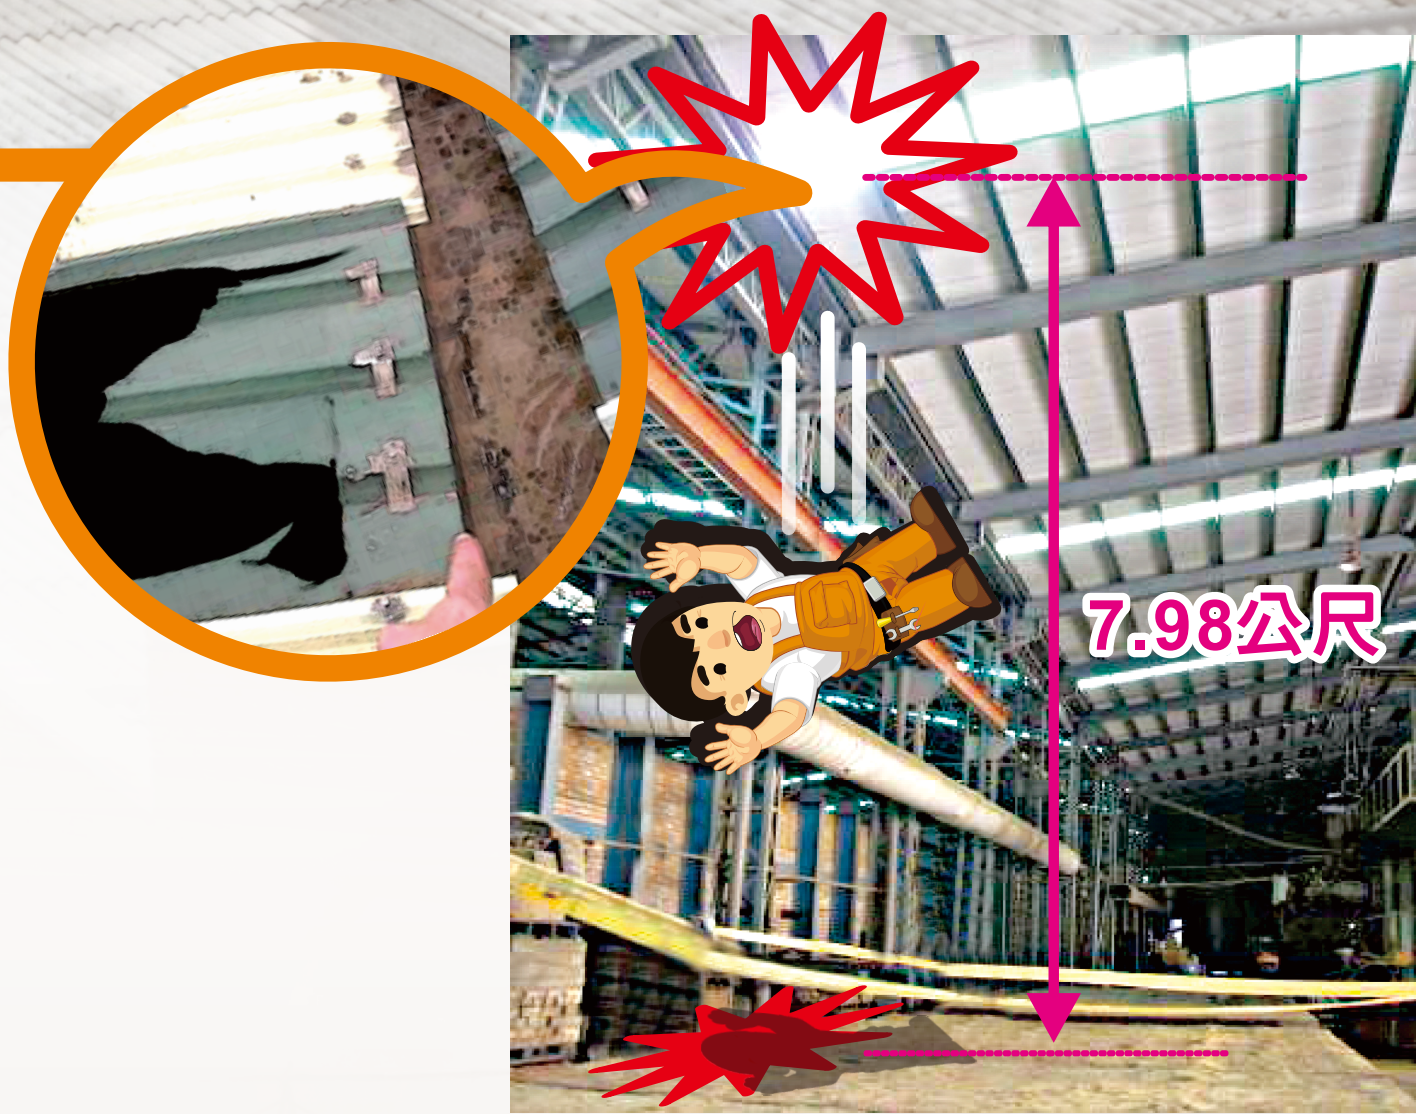
罹災者於屋頂從事修繕保養作業時，不慎踏穿塑膠採光浪板，因現場無設置踏板及安全網，亦未拉設安全母索及使罹災者確實使用安全帽及安全帶，致罹災者墜落地面死亡。
