# 102 年度全國重大 職業災害實例摘要 彙編(危險性機械)

# 102 年度危險性機械設備重大職災實例

## 從事移動式起重機輔助伸臂拆卸作業發生墜落致死災害

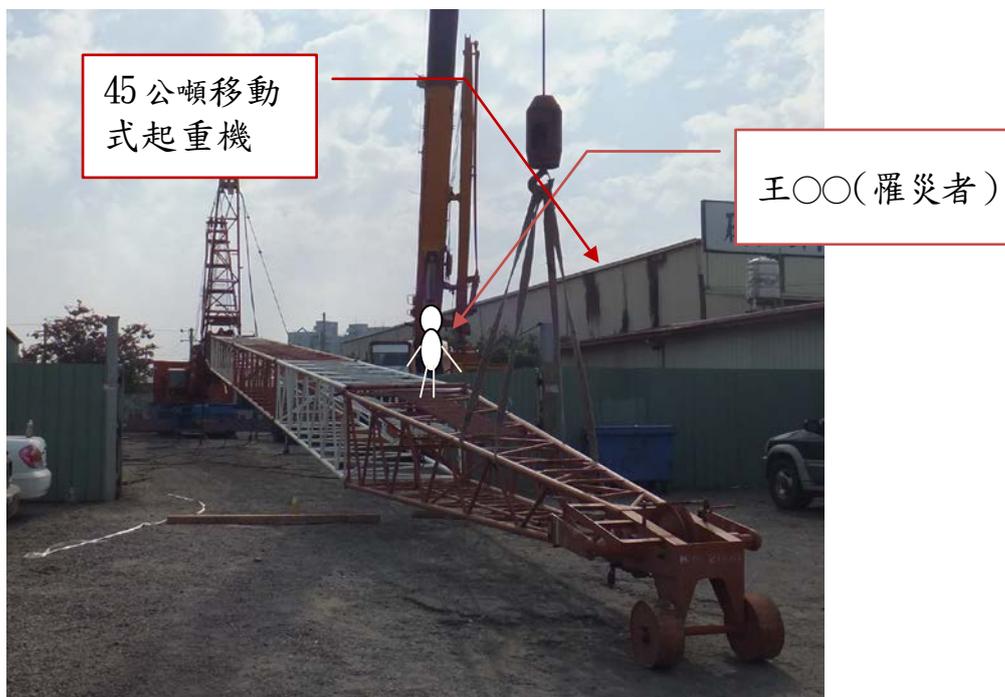
照片 1 200 公噸移動式起重機格子構造輔助伸臂拆卸作業模擬

據與罹災者一起作業之吳○○及洪○○所述：102 年 3 月 10 日○○起重工程行勞工王○○(罹災者)指揮吳○○及洪○○操作移動式起重機，從事 200 公噸移動式起重機格子構造輔助伸臂拆卸作業，吳○○操作 45 公噸移動式起重機以布索吊掛格子構造輔助伸臂最前端一節伸臂，洪○○操作 200 公噸移動式起重機。當日上午 9 時 38 分許，輔助伸臂下方兩支插銷已敲出，罹災者移位至輔助伸臂上方，離地面高約 1.67 公尺處，欲以榔頭將插銷自輔助伸臂敲出時，造成格子構造輔助伸臂之接頭銷座突然斷裂，導致罹災者墜落地面，經通報消防隊將罹災者送○○醫院急救，當日 14 時許罹災者仍因傷重不治。

雇主對於移動式起重機之檢修、調整、操作、組配或拆卸等，應選用適當人員擔任。

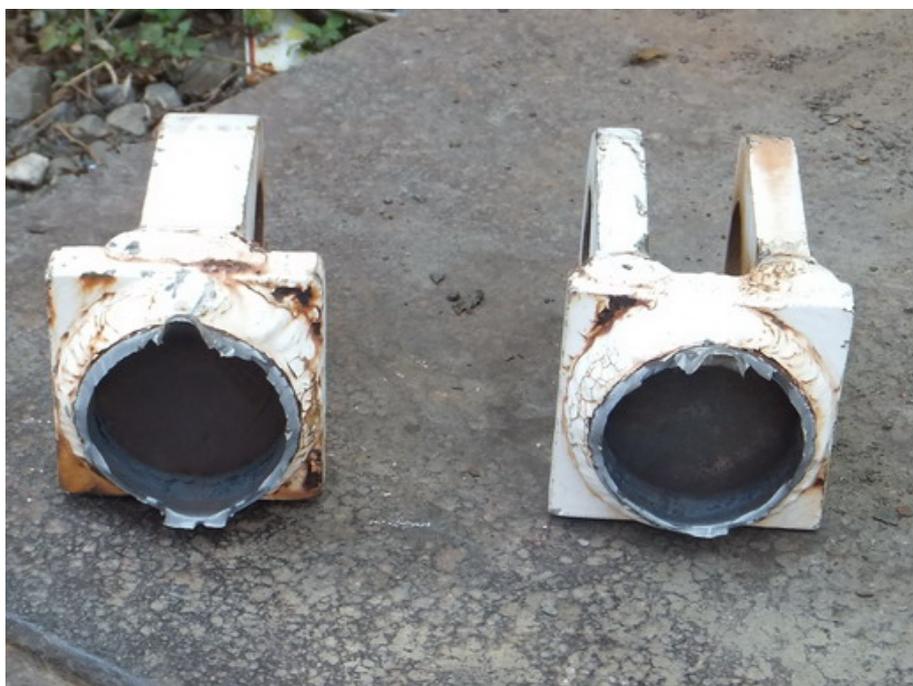
(一) 直接原因：罹災者位於輔助伸臂上方離地面高約 1.67 公尺處，格子構造輔助伸臂之接頭銷座突然斷裂，導致罹災者墜落地面傷重致死。

照片 2 格子構造輔助伸臂最前端一節伸臂與第二節伸臂接合處之接頭銷座從焊接熱影響區斷裂外觀
