## 勞工從事發便當作業發生墜落致死職業災害案

一、行業分類：其他專門營造業（4390）

二、災害類型：墜落、滾落（01）

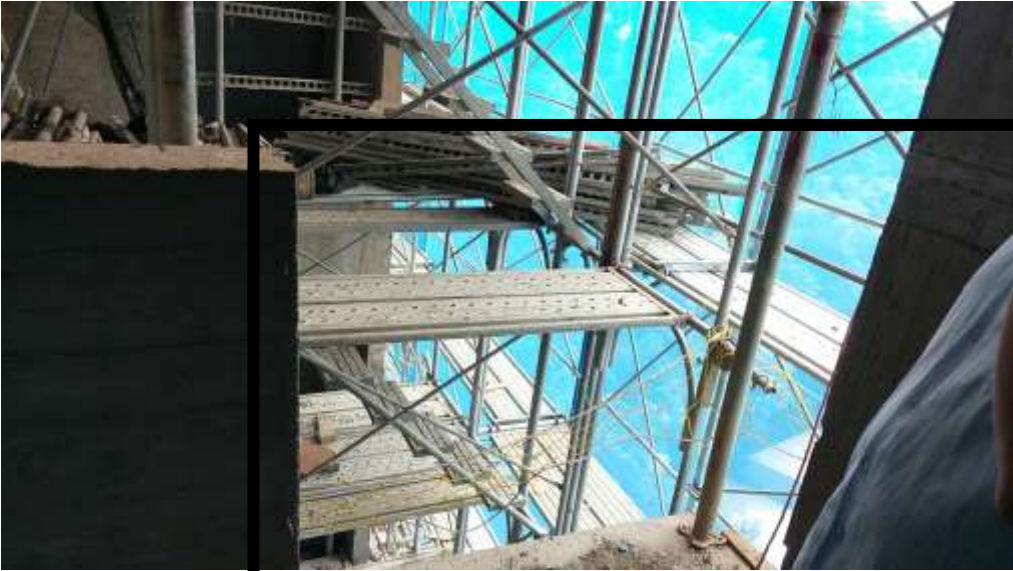
事發處 12 樓 A4 陽台開口處未設護欄，10 樓至 12 樓 A4 陽台與施工架間開口，長條型防墜網皆被移除，罹災者林○花墜落過程中，經 9 樓半防墜網攔截後，彈至 9 樓 A4 戶陽台。

(1)高度 2 公尺以上之 12 樓 A4 陽台開口部分場所，未設置護欄及安全網。

| <p>照片 1</p> | <p>事發處 12 樓 A4 陽台開口處未設護欄</p> |

1. 雇主對於高度二公尺以上之...工作台...等場所作業，勞工有遭受墜落危險之虞者，應於該處設置護欄、護蓋或安全網等防護設備。(營造安全衛生設施標準第 19 條第 1 項暨職業安全衛生法第 6 條第 1 項)
2. 雇主對於進入營繕工程工作場所作業人員，應提供適當安全帽，並使其正確戴用。(營造安全衛生設施標準第 11 條之 1 暨職業安全衛生法第 6 條第 1 項)

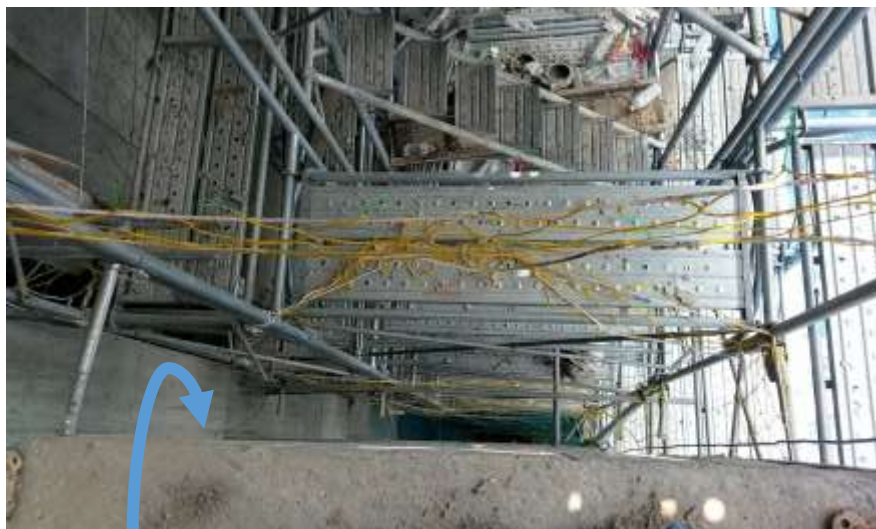
照片 2

事發處 10 樓至 12 樓 A4 陽台與施工架間開口，長條型防墜網皆被移除，陽台與施工架間距約為 36 公分。

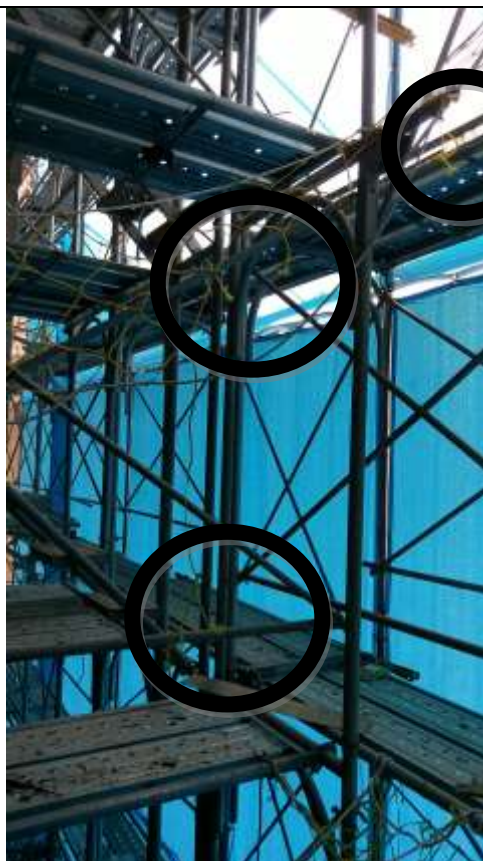
照片 3

9 樓半 A4 陽台與施工架間防墜網有網線斷裂痕跡
