# 從事資源回收物清理作業發生被撞致死災害

核備文號：1100510202

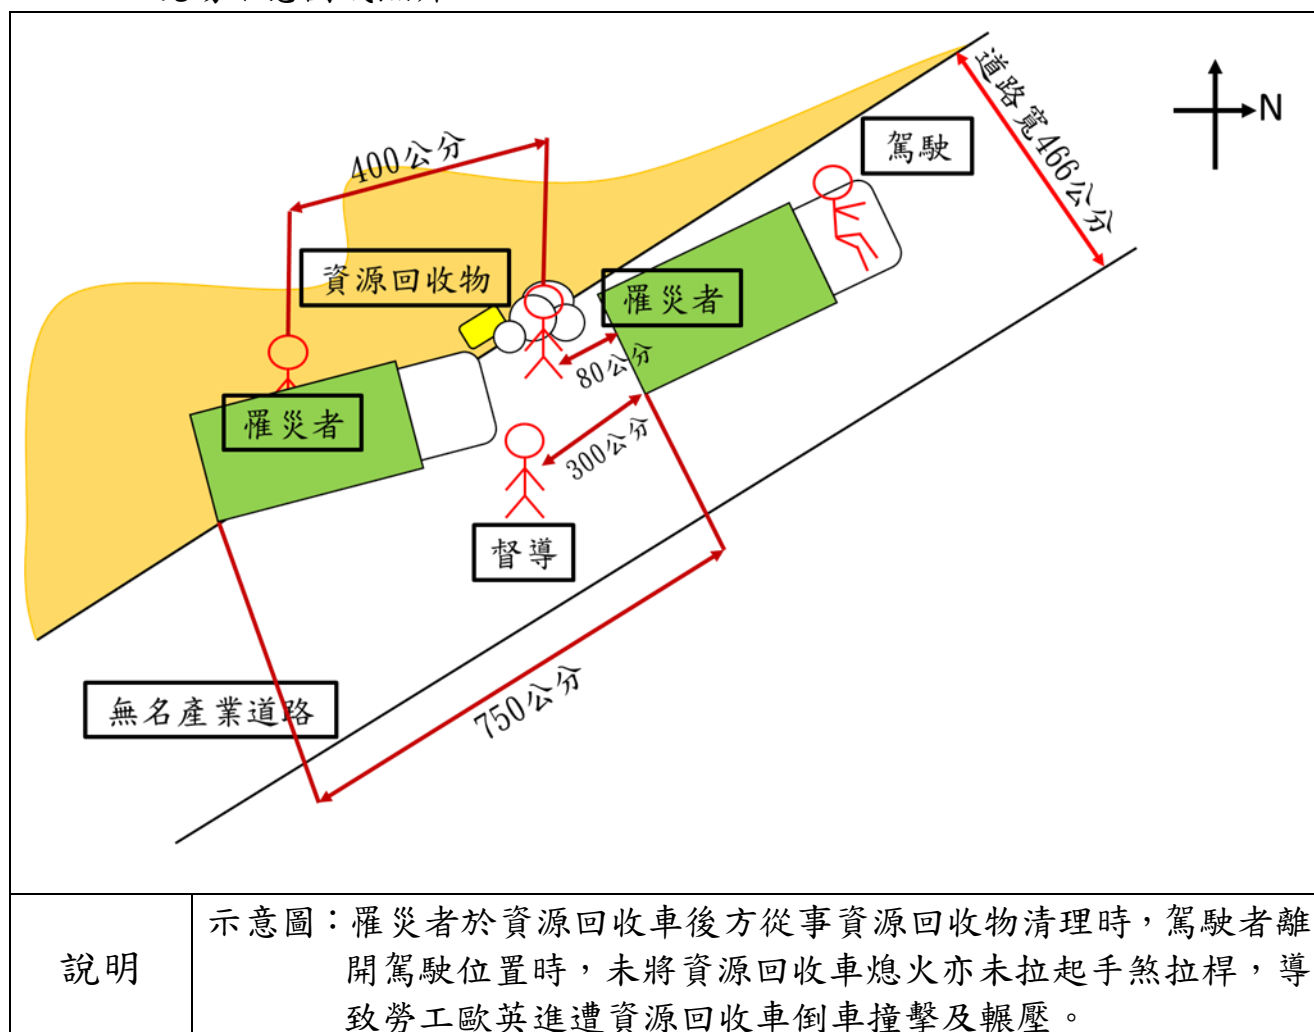
八、現場示意圖或照片：

（二） 本次災害發生於 110 年 10 月 4 日 9 時 39 分許。災害發生當日盧○○駕駛資源回收車，副駕駛座乘載趙○○及罹災者，3 人從清潔隊一同出發前往南寮村海岸沿線清理資源回收物，9 時 38 分許駕駛將車停在資源回收物前，因倒車途中照後鏡與樹枝擦撞，約於 9 時 39 分許駕駛從駕駛座移動至副駕駛座調整照後鏡，此時資源回收車突然向後開動，不慎撞擊及輾壓在資源回收車後方之罹災者，駕駛立即熄火並下車查看罹災者並緊急撥打 119，將罹災者送往三軍總醫院澎湖分院急救，仍於同日 12 時傷重死亡。

罹災者於資源回收車左後方從事資源回收物清理作業時，駕駛離開駕駛座時未將資源回收車熄火亦未拉起手煞拉桿，導致罹災者遭資源回收車撞擊死亡職業災害。

（一） 直接原因：罹災者遭資源回收車倒車撞擊及輾壓死亡。

對於資源回收車輛，未使駕駛者離開駕駛座位置時，將車輛熄火、制動，並安置煞車等，防止該機械逸走。

- (一) 雇主對於勞動場所作業之車輛機械，應使駕駛者或有關人員負責執行下列事項：…十一、駕駛者離開其位置時，…，並將原動機熄火、制動，並安置煞車等，防止該機械逸走。…。(職業安全衛生設施規則第 116 條第 11 款暨職業安全衛生法第 6 條第 1 項)
- (二) 雇主僱用勞工時，除應依附表八所定之檢查項目實施一般體格檢查外，…。(勞工健康保護規則第 14 條第 1 項暨職業安全衛生法第 20 條第 1 項)
- (三) 第二條所定事業之雇主應依附表二之規模，置職業安全衛生業務主管及管理人員。(職業安全衛生管理辦法第 3 條暨職業安全衛生法第 23 條第 1 項)
- (四) 雇主應依其事業單位之規模、性質，訂定職業安全衛生管理計畫，要求各級主管及負責指揮、監督之有關人員執行；…。(職業安全衛生管理辦法第 12 條之 1 第 1 項暨職業安全衛生法第 23 條第 1 項)
- (五) 勞工人數在一百人以上之事業單位，應另訂定職業安全衛生管理規章。(職業安全衛生管理辦法第 12 條之 1 第 2 項暨職業安全衛生法第 23 條第 1 項)
