從事尋找捲尺高處作業發生墜落致死災害

核備文號：1081046336

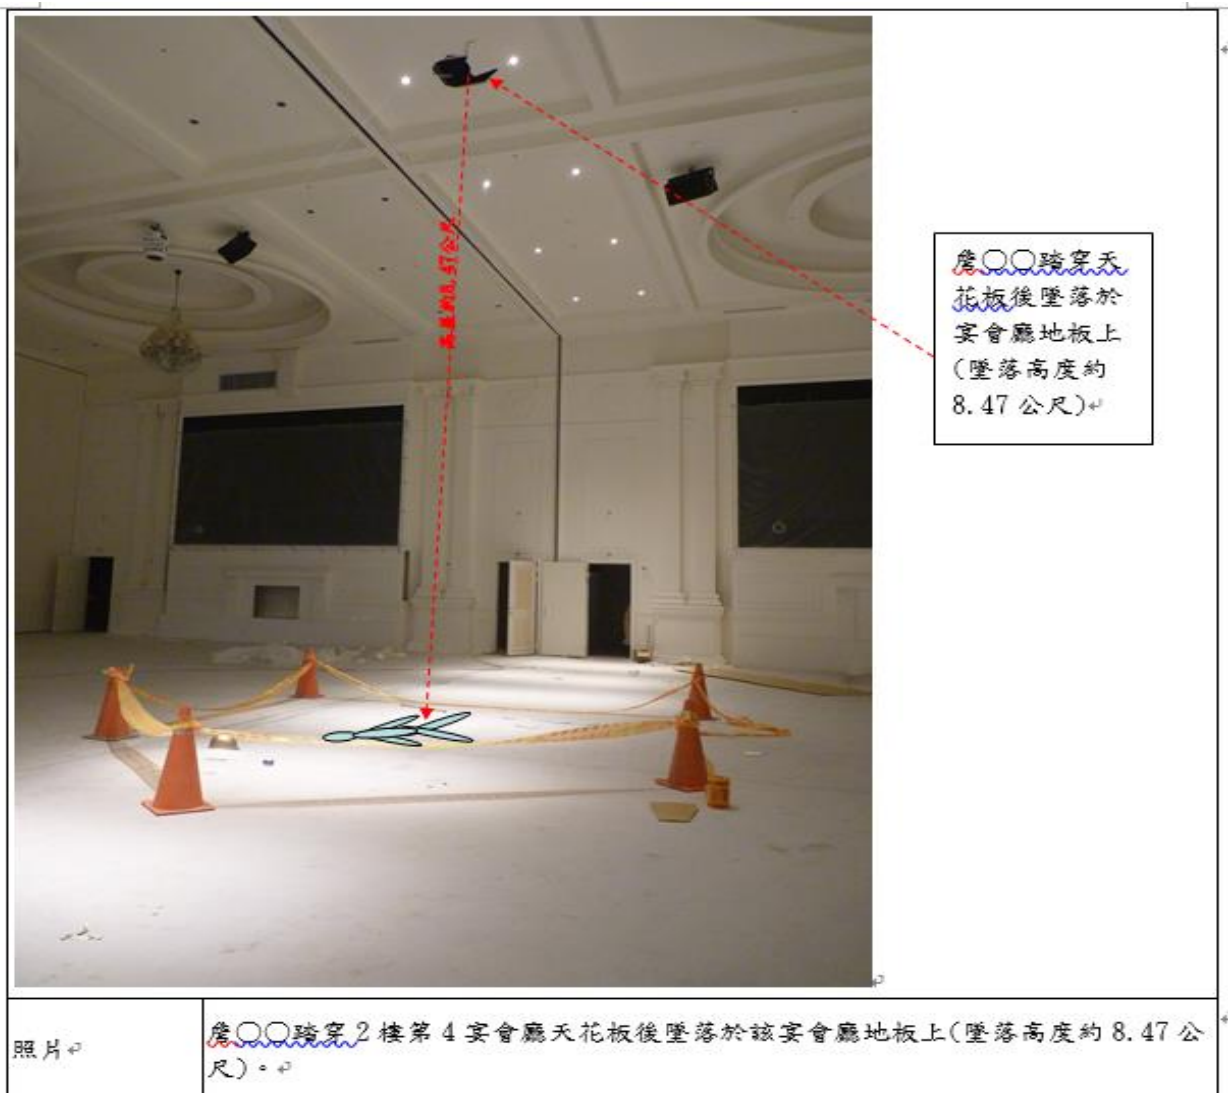
照片

（二）14 時 30 分許，研判罹災者詹○○經由 4 樓維修孔沿鋼架行走至 2 樓第 4 宴會廳天花板處尋找捲尺，因未使用安全帶，以及天花板場所未規劃安全通道，未於天花板支架上設置適當強度且寬度在 30 公分以上之踏板，亦未於天花板下方可能墜落之範圍裝設堅固格柵或安全網等防墜設施，詹○○欲拿捲尺時踏穿天花板後墜落於該宴會廳地板上（墜落高度約 8.47 公尺）。

（一）直接原因：罹災者詹○○踏穿 2 樓第 4 宴會廳天花板後墜落至 2 樓地板上（墜落高度約 8.47 公尺），造成胸部鈍挫傷致多重器官損傷傷重不治死亡。

1. 未規劃安全通道，未於天花板支架上設置適當強度且寬度在 30 公分以上之踏板，亦未於天花板下方可能墜落之範圍裝設堅固格柵或安全網等防墜設施。
2. 高度 2 公尺以上之高處作業，未使勞工確實使用安全帶。

僑○○○鑿穿 2 樓第 4 宴會廳天花板後墜落於該宴會廳地板上(墜落高度約 8.47 公尺)

（二）雇主對勞工於以石綿板、鐵皮板、瓦、木板、茅草、塑膠等易踏穿材料構築之屋頂及雨遮，或於以礦纖板、石膏板等易踏穿材料構築之夾層天花板從事作業時，為防止勞工踏穿墜落，應採取下列設施：一、規劃安全通道，於屋架、雨遮或天花板支架上設置適當強度且寬度在三十公分以上之踏板。二、於屋架、雨遮或天花板下方可能墜落之範圍，裝設堅固格柵或安全網等防墜設施。三、指定屋頂作業主管指揮或監督該作業。…。（職業安全衛生設施規則第 227 條第 1 項暨職業安全衛生法第 6 條第 1 項）

（三）雇主對於在高度 2 公尺以上之高處作業，勞工有墜落之虞者，應使勞工確實使用安全

帶…及其他必要之防護具。…。(職業安全衛生設施規則第 281 條第 1 項暨職業安全衛生法第 6 條第 1 項)
