## 從事疑似違法傾倒營建廢棄物作業發生物體倒塌致死災害

核備文號：1151708092

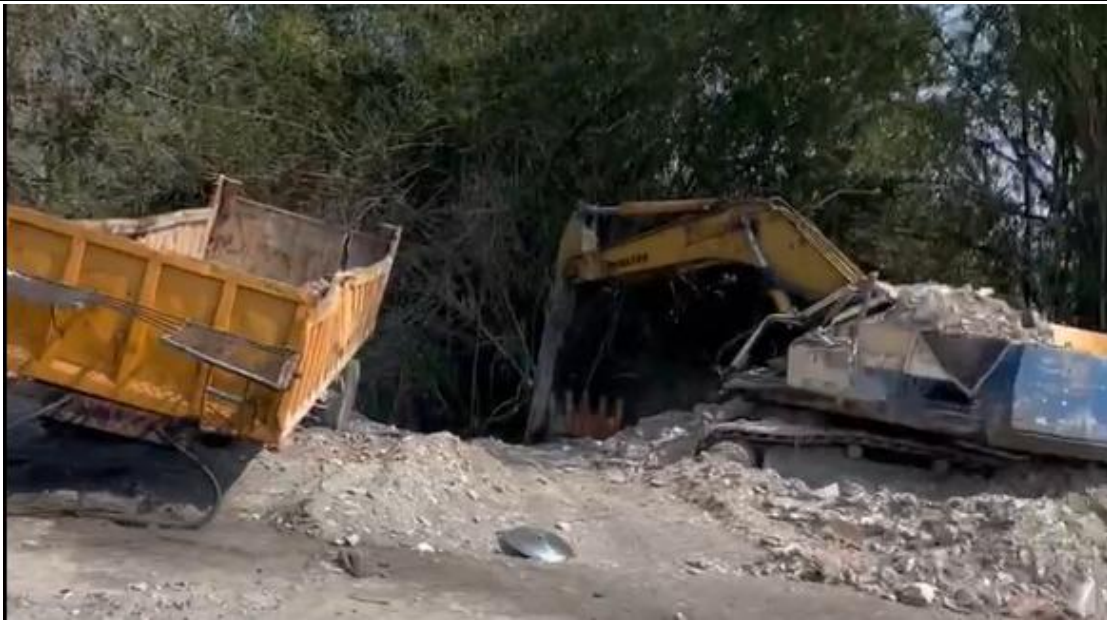
照片 1：事故現場之照片

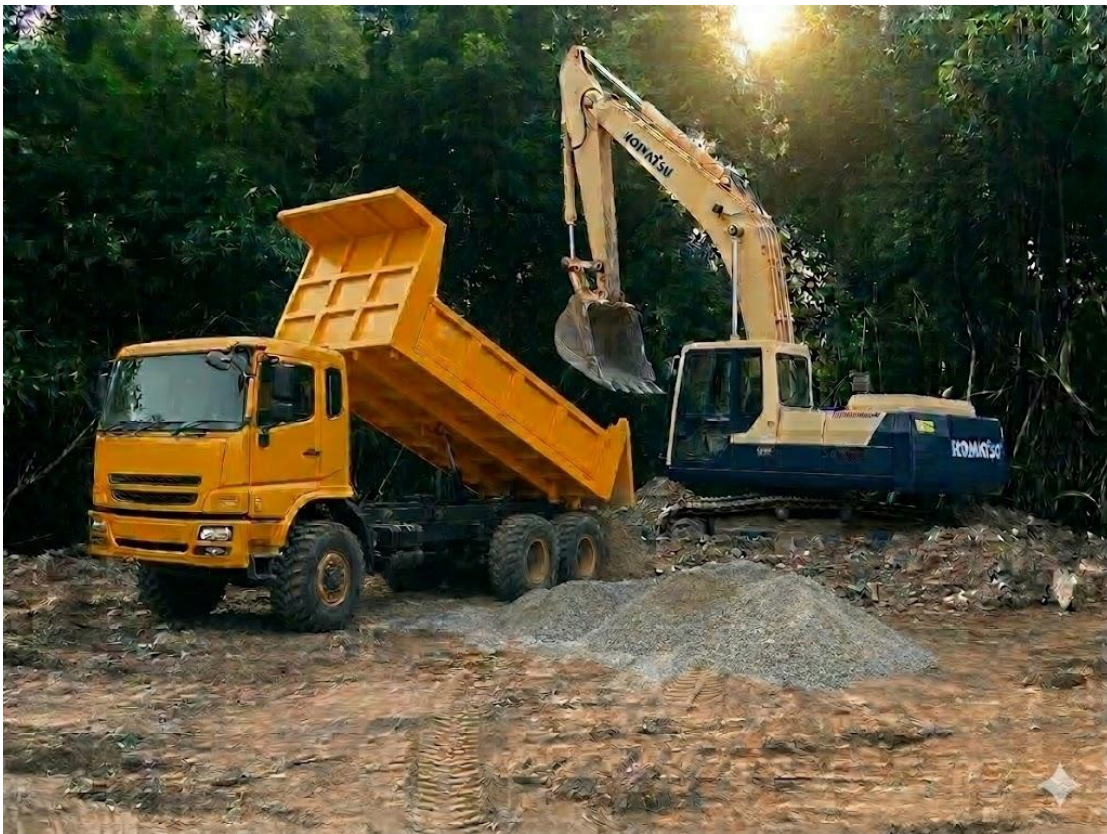
115年1月0日6時許，罹災者陳00駕駛自有挖溝機(俗稱挖土機)，僱用何00(自有砂石車駕駛)及林00(助手)前往000地號疑似違法傾倒營建廢棄物，運到第2台時，由何00駕駛之砂石車舉起車斗倒車卸料，車斗舉升到45度時疑似重心不穩向挖溝機方向傾斜，陳00駕駛挖溝機嘗試使用挖斗阻擋砂石車車斗傾斜未果，導致砂石車車斗(連同營建廢棄物)翻覆倒塌後壓到挖溝機駕駛艙，造成陳00頭部外傷死亡

照片 2：事故發生模擬圖
