## 建築物施工架倒塌砸中行走於人行道行勞工致死災害

- 一、行業分類：建築工程業(4100)
- 二、災害類型：物體倒塌、崩塌 (5)
- 三、媒介物：施工架 (411)
- 四、罹災情形：死亡2人，受傷3人
- 五、發生經過：

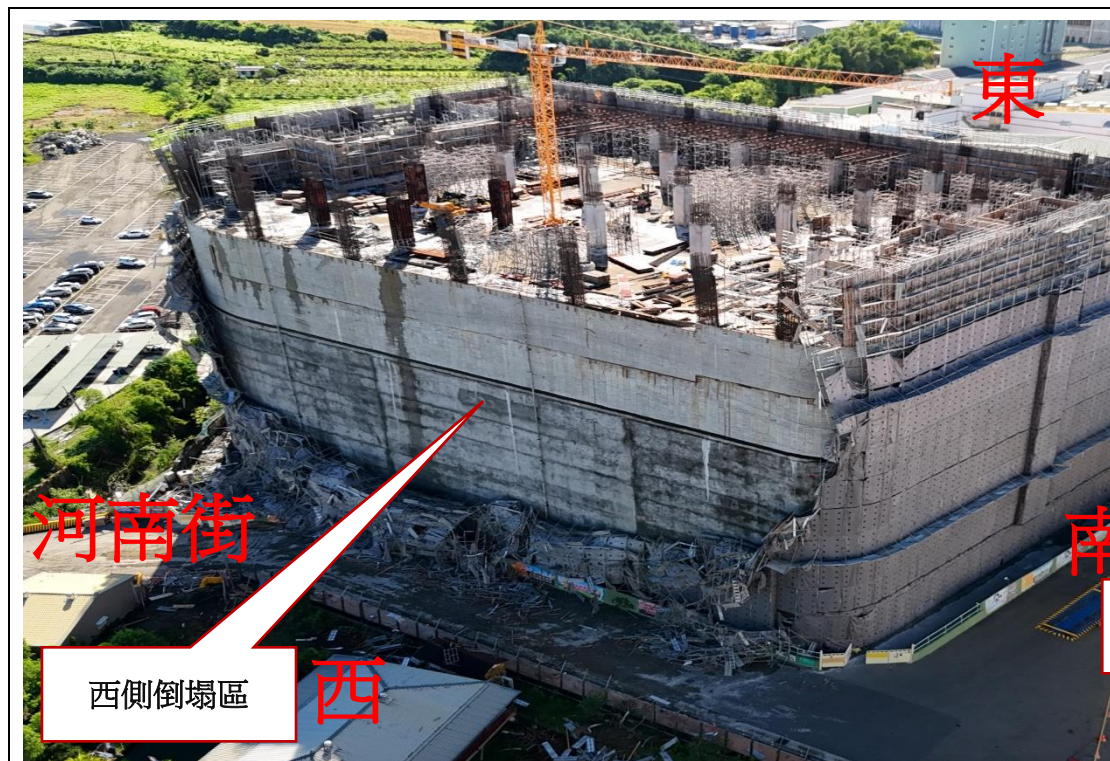
照片 1

東南側單面牆模及牆筋與內側施工架先行倒塌後，接續西側施工架及模板隨之倒塌

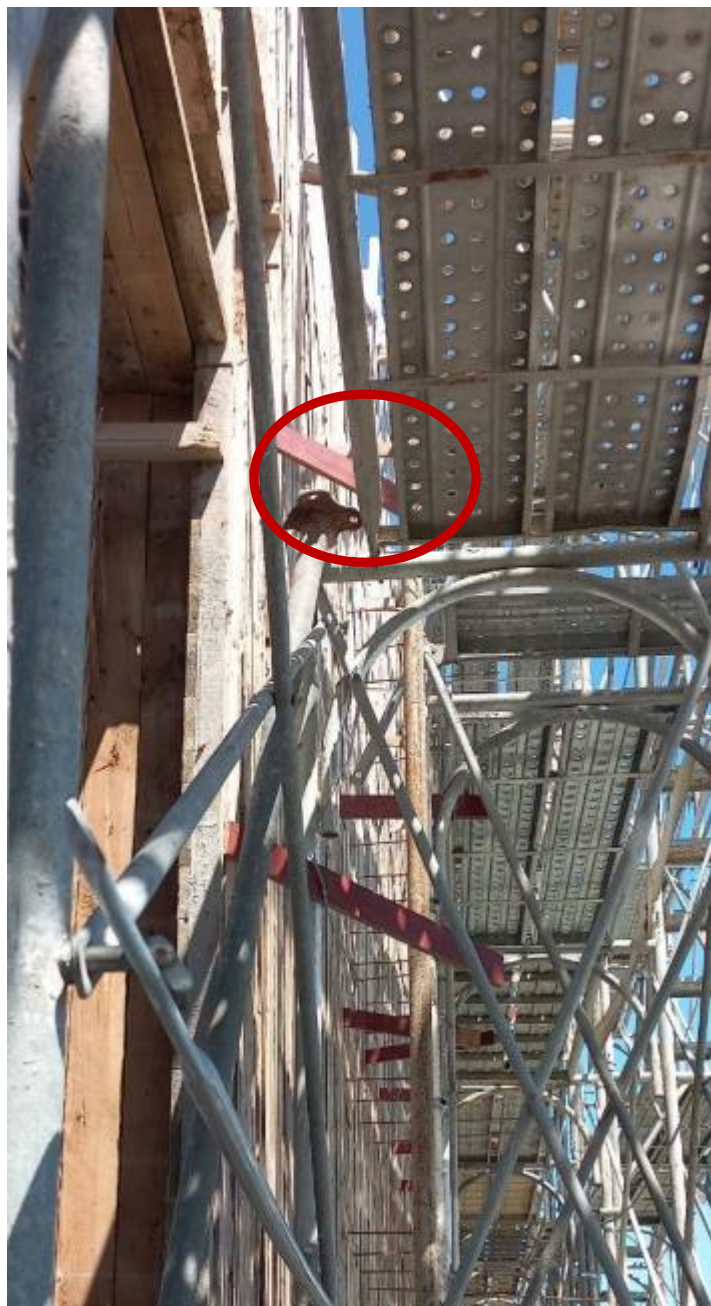
照片 2

7 樓西側外模組立以五分夾板固定於外牆施工架上(照片為其它區域設置狀況)

(三)雇主為維持施工架及施工構臺之穩定，應依下列規定辦理：一、施工架及施工構臺不得與混凝土模板支撐或其他臨時構造連接。二、對於未能與結構體連接之施工架，應以斜撐材或其他相關設施作適當而充分之支撐。三、施工架在適當之垂直、水平距離處與構造物妥實連接，其間隔在垂直方向以不超過五點五公尺，水平方向以不超過七點五公尺限。…。(營造安全衛生設施標準第45條第1、2、3款項暨職業安全衛生法第6條第1項)

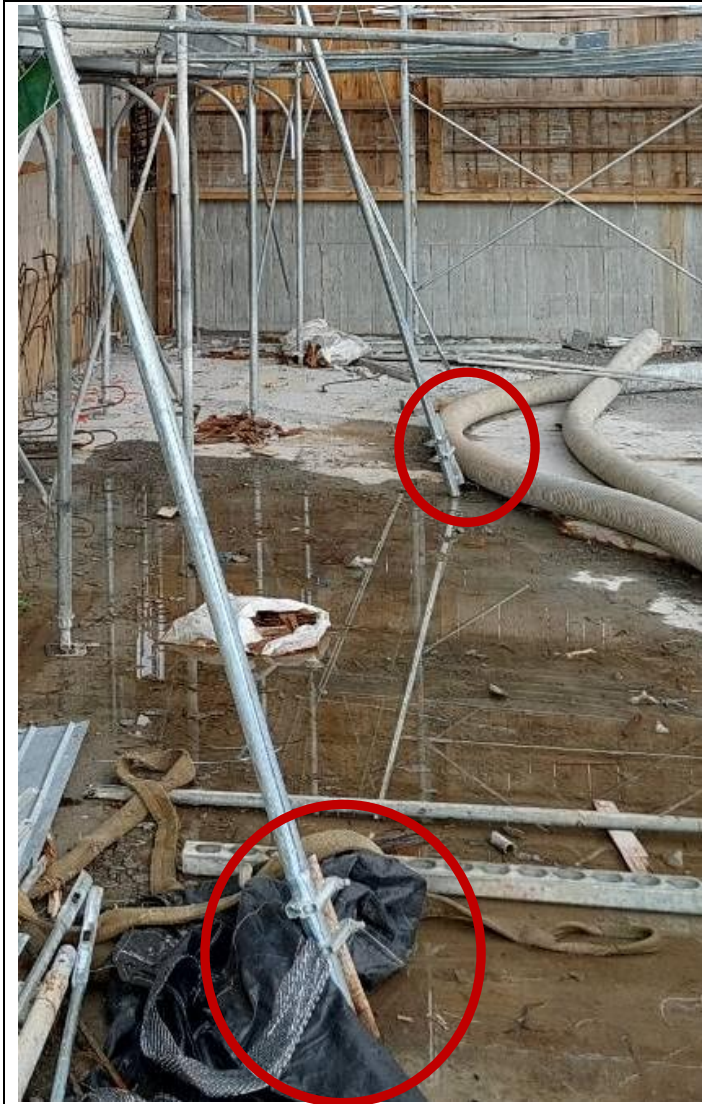
照片 3

西側內側設置施工架斜撐與錨碇於地面鐵管拉桿以 2 個八字扣連結固定(照片為其它區域設置狀況)

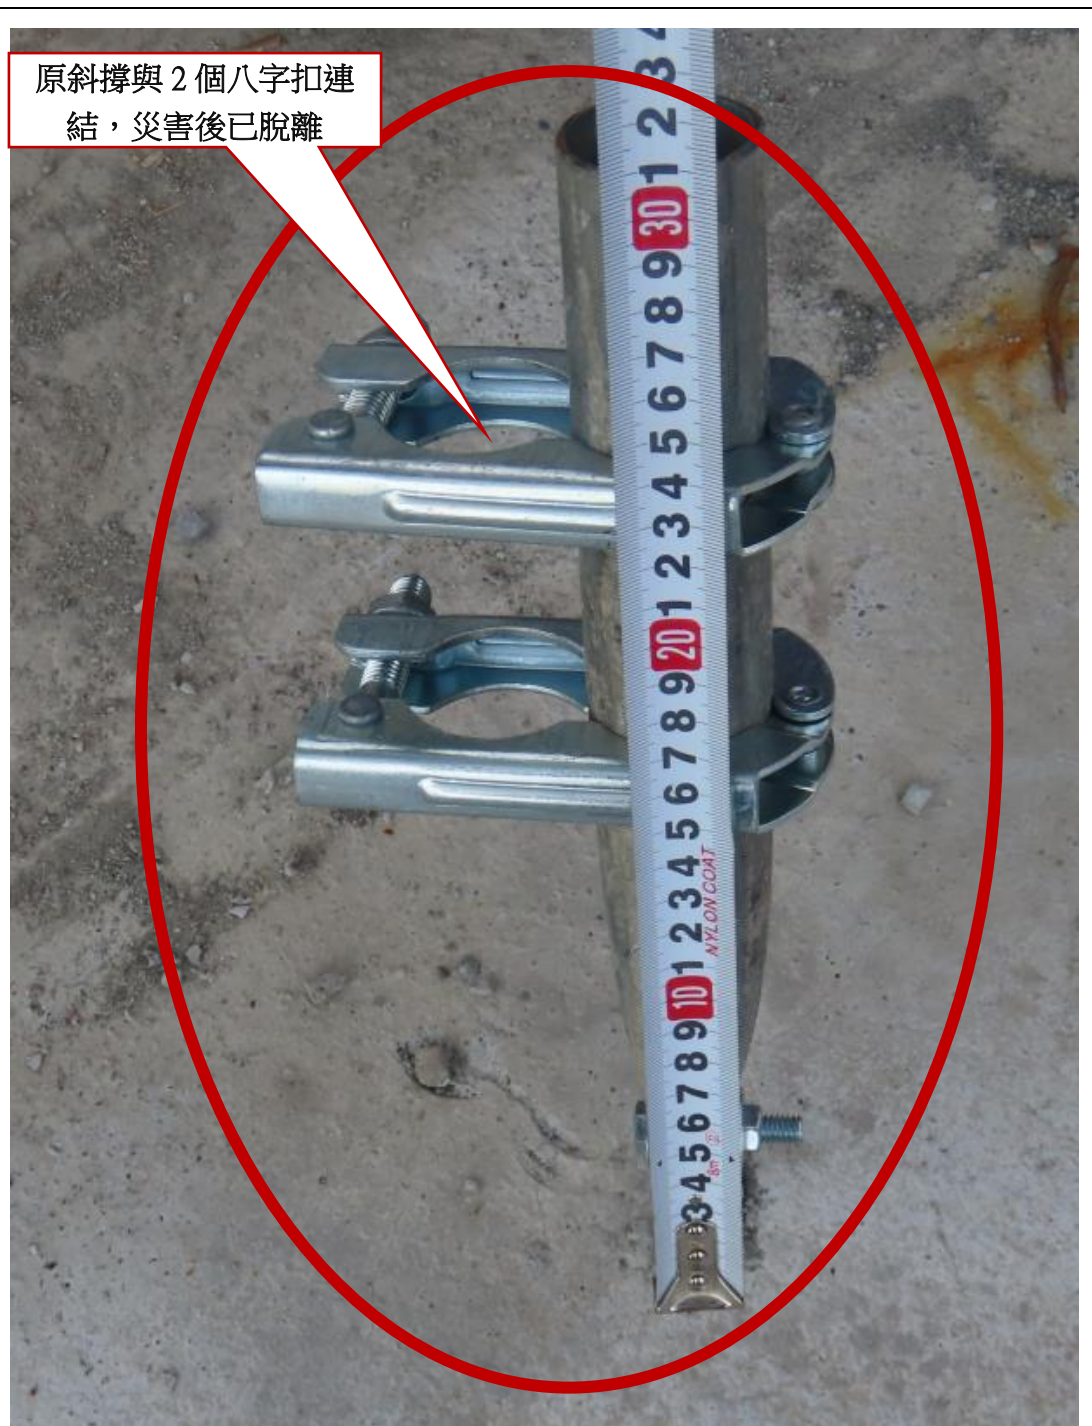
照片 4

災害發生後斜撐已脫離錨碇於地面鐵管拉桿，現場遺留錨碇於地面鐵管拉桿及以 2 個連結固定八字扣。

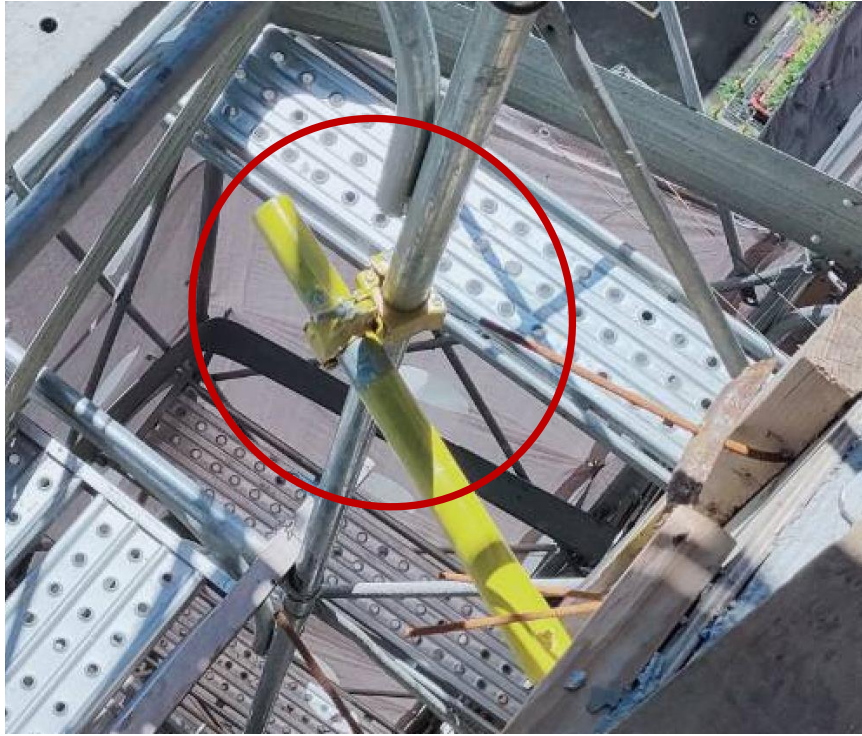
照片 5

外牆以預埋式錨栓連結 GIP 鋼管做為繫牆桿，以緊結連結器與施工架連結

(四)雇主對於鋼管施工架之設置，應依下列規定辦理：一、使用國家標準CNS 4750型式之施工架，應符合國家標準同等以上之規定；其他型式之施工架，其構材之材料抗拉強度、試驗強度及製造，應符合國家標準CNS 4750同等以上之規定。…。四、構件之連接部分或交叉部分，應以適當之金屬附屬配件確實連接固定，並以適當之斜撐材補強。…。(營造安全衛生設施標準第59條第1、4款項暨職業安全衛生法第6條第1項)

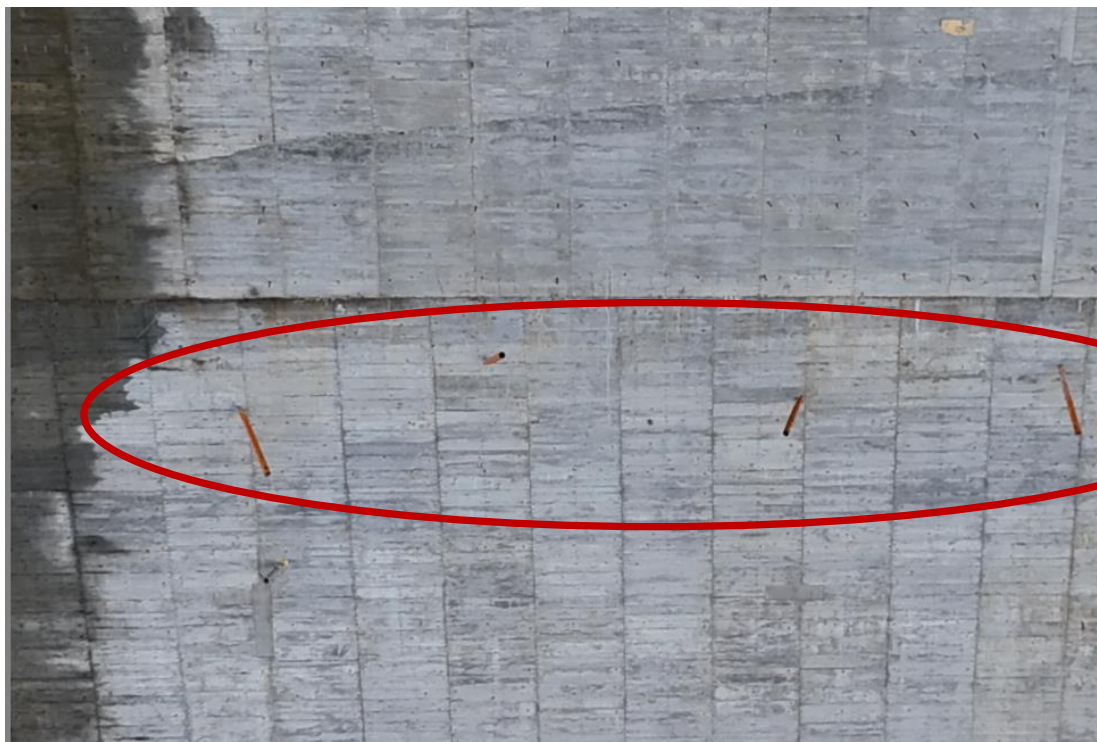
照片 6

災害發生後繫牆桿仍連結於預埋式錨栓 GIP 鋼管，仍留於外牆上未脫

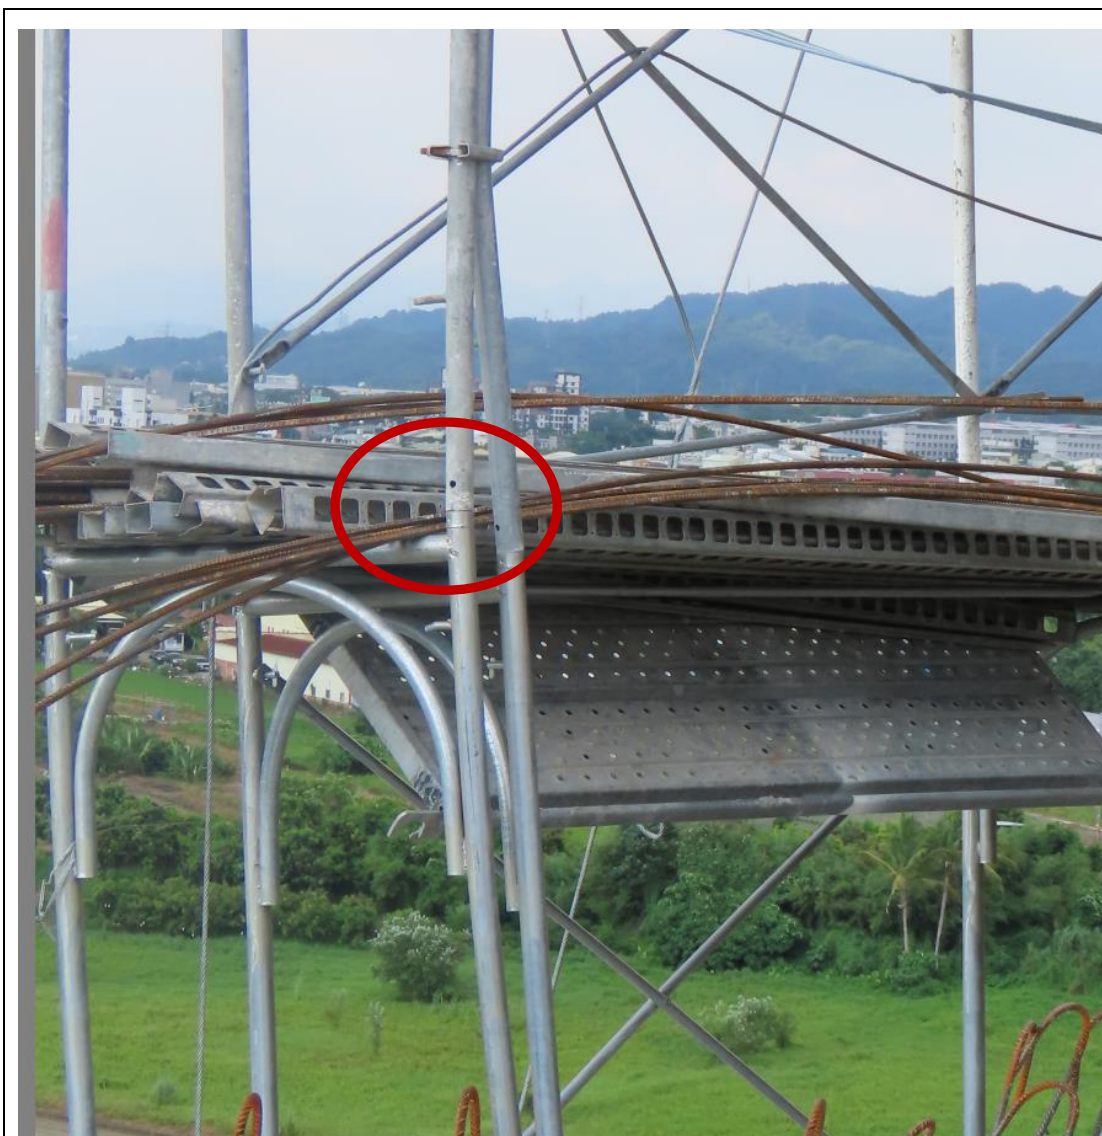
照片 7

部分施工架立柱構件之連接部分，未以適當之金屬附屬配件(插銷)確實連接固定
