## 標題：從事貨運作業發生其他交通事故災害

(核備文號:1141607547)

一、行業分類：汽車貨運業(4940)。

二、災害類型：其他交通事故(23)

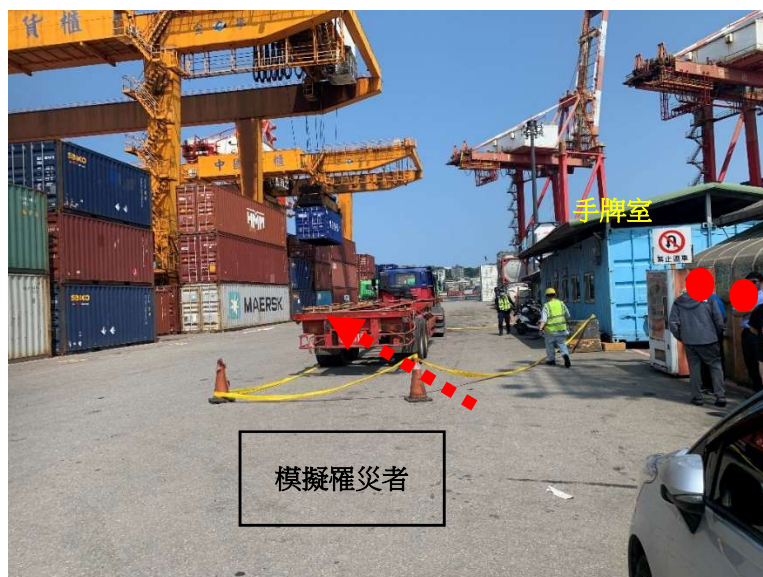
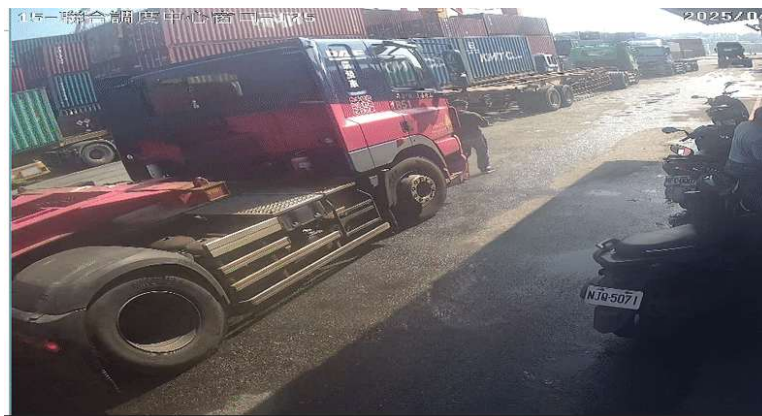
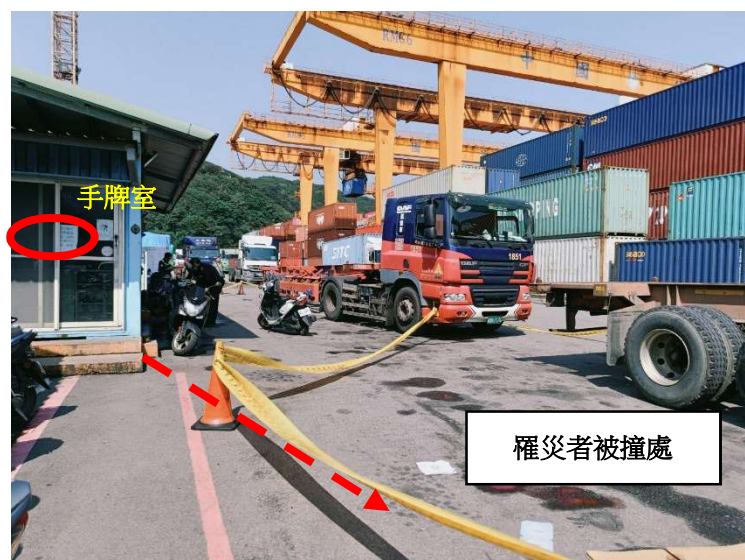
八、現場示意圖或照片：

五、發生經過：114年4月11日9時許，純○公司所僱勞工蕭罹災者於基隆港西岸19號碼頭之手牌室，辦理文件手續，領取開立調貨單，由手牌室前往其所駕駛之曳引車停放處時，遭到山○公司所僱勞工張員所駕駛曳引車撞擊輾壓致死。

(一)直接原因：蕭罹災者遭後方曳引車撞擊致全身多重鈍性創傷。

- (1) 車輛機械移動有撞擊工作者之虞時，未配置管制引導人員。
- (2) 工作者作業來往之通路、作業車輛出入之工作及停車場所，有導致交通事故之虞者，未設置必要之交通號誌、標誌、柵欄、標線、行車分隔設施或行人專用道等設施。
- (3) 有車輛出入或往來之工作場所作業，未明顯設置警戒標示及未使勞工確實使用反光背心等防護衣。

罹災者於手牌室領取開立調貨單後，由手牌室前往駛曳引車時，遭到另一台曳引車撞擊。

- (1) 雇主對於勞動場所作業之車輛機械，應使駕駛者或有關人員負責執行下列事項：…。十五、車輛機械之作業或移動，有撞擊工作者之虞時，應置管制引導人員。(職業安全衛生設施規則第116條第15款暨職業安全衛生法第6條第1項)
- (2) 港口管理機關(構)或碼頭經營者對港區碼頭供工作者作業來往之通路、作業車輛出入之工作及停車場所，有導致交通事故之虞者，應設置必要之交通號誌、標誌、柵欄、標線、行車分隔設施或行人專用道等設施，並妥為維護，保持路線暢通。(碼頭裝卸安全衛生設施標準第7條暨職業安全衛生法第6條第1項)
- (3) 雇主使勞工於有車輛出入或往來之工作場所作業時，有導致勞工遭受交通事故之虞者，除應明顯設置警戒標示外，並應置備反光背心等防護衣，使勞工確實使用。(職業安全衛生設施規則第280之1條第1項第2款暨職業安全衛生法第6條第1項)
- (4) 雇主應依本法及有關規定會同勞工代表訂定適合其需要之安全衛生工作守則，報經勞動檢查機構備查後，公告實施。(職業安全衛生法第34條第1項)
- (5) 雇主依第13條至第63條規定實施之自動檢查，應訂定自動檢查計畫。(職業安全衛生管理辦法第79條暨職業安全衛生法第23條第1項)
- (6) 第2條所定事業之雇主應依附表2之規模，置職業安全衛生業務主管及管理人員。(職業安全衛生管理辦法第3條第1項暨職業安全衛生法第23條第1項)
- (7) 雇主應依其事業單位之規模、性質，訂定職業安全衛生管理計畫，要求各級主管及負責指揮、監督之有關人員執行；勞工人數在30人以下之事業單位，得以安全衛生管理執行紀錄或文件代替職業安全衛生管理計畫。(職業安全衛生管理辦法第12條之1第1項暨職業安全衛生法第23條第1項)
