從事模板清理作業發生墜落致死災害

一、行業分類:一般土木工程業

二、災害類型:墜落

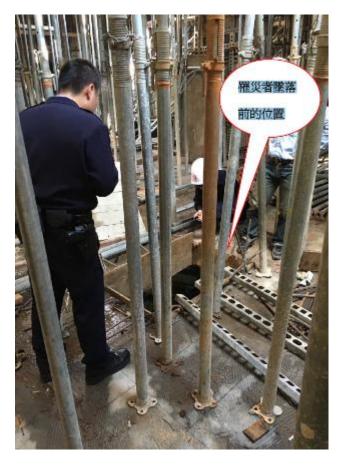
第 1 項) 八、現場示意圖或照片:(請務必附上圖片,圖片說明如有事業單位名稱、人名、住址或其他相 關資料請以「○○」字樣代替)

(一)直接原因:自B區地下室1樓樓板開口處墜落至約5.2公尺深之地下室2樓地面致死。

- (1) 二公尺以上之開口未設置護欄、護蓋或安全網等防護設備。
- (2) 未使勞工確實使用安全帽。
- (3)通道未設防止跌倒、滑倒之預防措施。

- 1. 雇主對於進入營繕工程工作場所作業人員,應提供適當安全帽,並使其正確戴用。(營造安全衛生設施標準第 11-1 條暨職業安全衛生法第 6 條第 1 項)
- 2. 雇主對於高度二公尺以上之開口部分場所作業,勞工有遭受墜落危險之 虞者,應於該處設置護欄、護蓋或安全網等防護設備。(營造安全衛生設 施標準第19條第1項暨職業安全衛生法第6條第1項)
- 3. 雇主對新僱勞工或在職勞工於變更工作前,應使其接受適於各該工作必要之一般安全衛生教育訓練。(職業安全衛生教育訓練規則第 16 條第 1項暨職業安全衛生法第 32 條第 1 項)
- 4. 雇主於僱用勞工時,應施行體格檢查。(勞工健康保護規則第 10 條第 1 項暨職業安全衛生法第 20 條第 1 項)
- 5. 雇主應依自動檢查計畫實施自動檢查。(職業安全衛生管理辦法第79條暨職業安全衛生法第23條第1項)
- 6. 雇主應依其事業單位之規模、性質,訂定職業安全衛生管理計畫,執行職業安全衛生事項。(職業安全衛生管理辦法第12條之1第1項暨職業安全衛生法第23條第1項)
- 7. 雇主對於勞工工作場所之通道、地板、階梯,應保持不致使勞工跌倒、 滑倒、踩傷等之安全狀態,或採取必要之預防措施。(職業安全衛生設施 規則第21條暨職業安全衛生法第6條第1項)
- 8. 應以其雇主為投保單位,全部參加勞工保險為被保險人。(勞工保險條例第6條第1項)
- 9. 符合第六條規定之勞工,各投保單位應於其所屬勞工到職、入會、到訓、離職、退會、結訓之當日,列表通知保險人。(勞工保險條例第11條)
- 10. 雇主應依本法及有關規定會同勞工代表訂定適合其需要之安全衛生工作守則,報經檢查機構備查後,公告實施。(職業安全衛生法第34條
