# 115 年營造業施工架拆除作業重大職業災害案例彙編

## 一、前言

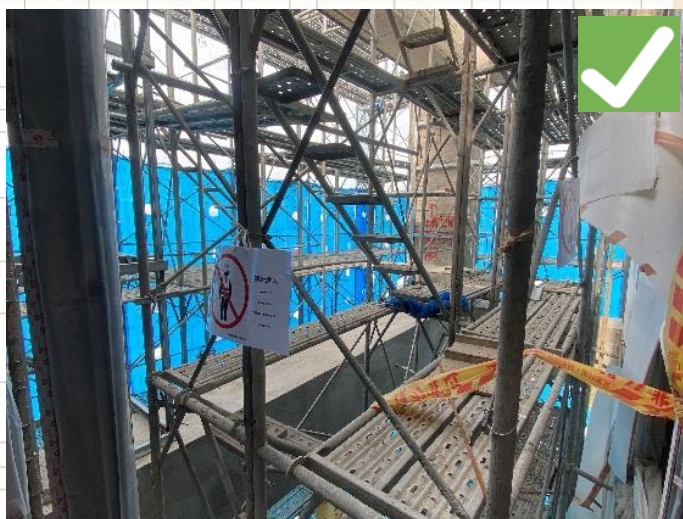
許，營造廠派罹災者配合施工架拆除，逐層往下進行外牆及外梁之清潔作業，罹災者穿著背負式安全帶並配戴安全帽，手持掃把站在窗外 12 樓的外露梁(高度 35 公尺)上作業

時，翻落至旁邊 10 樓天井橫梁，再往橫梁內側墜落至 2 樓露台上當場死亡。

**災害原因：**開口部分未設置護蓋、安全網及設置安全母索供勞工使用安全帶等防墜設施，且施工架組配作業主管未確認現場是否已做好安全防護，也未限制其他人員進入施工區域，致罹難者自外牆與施工架間開口處墜落至 2 樓露台死亡。

1. 應落實承攬管理。
2. 開口部分應設置護欄、護蓋或安全網，若因作業需求臨時將其開啟或拆除，應設置安全母索等防墜設施，供勞工使用安全帶。
3. 進行施工架拆除作業時施工架組配作業主管應確認安全衛生設備及措施之有效狀況，且管制其他人員不得進入作業。

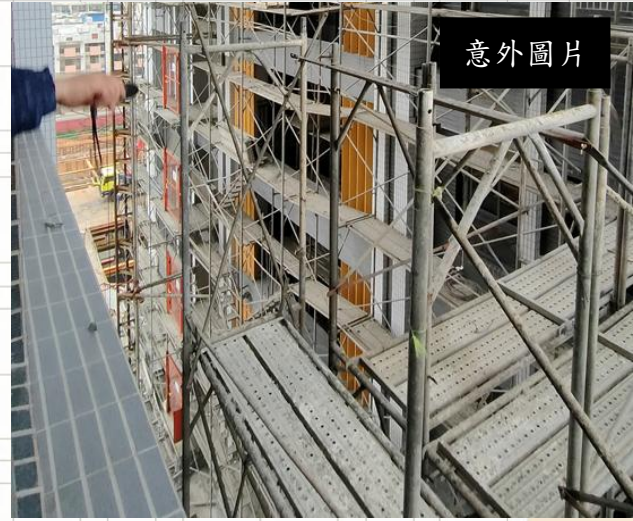
**事故經過：**113 年 2 月 29 日上午 10 時 30 分許，再承攬人所僱勞工(含罹災者)等 7 人於 6 樓外牆施工架進行拆除作業，罹災者等 7 人皆有配戴安全帽及背負式安全帶，施工架之交叉拉桿、下拉桿、防墜網等防護設備已先拆除，施工架亦未設置安全母索，作業過程中罹災者自施工架開口處墜落至 2 樓地面（墜落高度約 15 公尺），送醫急救後於同日不治死亡。

**災害原因：**施工架工作臺未設置護欄、安全網、安全帶等防護設備，亦未使勞工確實使用安全帶，且施工架組配作業主管未於作業現場指揮勞工作業並確實監督勞工使用個人防護具，致勞工自 6 樓外牆施工架開口墜落至 2 樓地面死亡。

1. 應落實承攬管理。
2. 應訂定墜落災害防止計畫。
3. 應於施工規劃階段實施風險評估。
4. 開口部分應設置護欄、護蓋或安全網，若因作業需求臨時將其開啟或拆除，應設置安全母索等防墜設施，供勞工使用安全帶。

5. 施工架組配作業主管應於現場監督管理施工架拆除作業，及實施檢點。

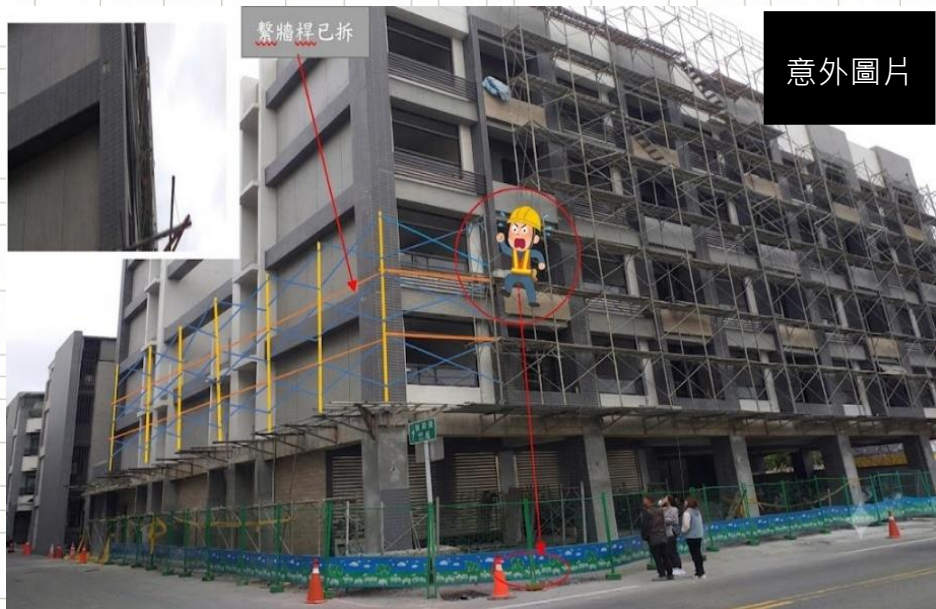
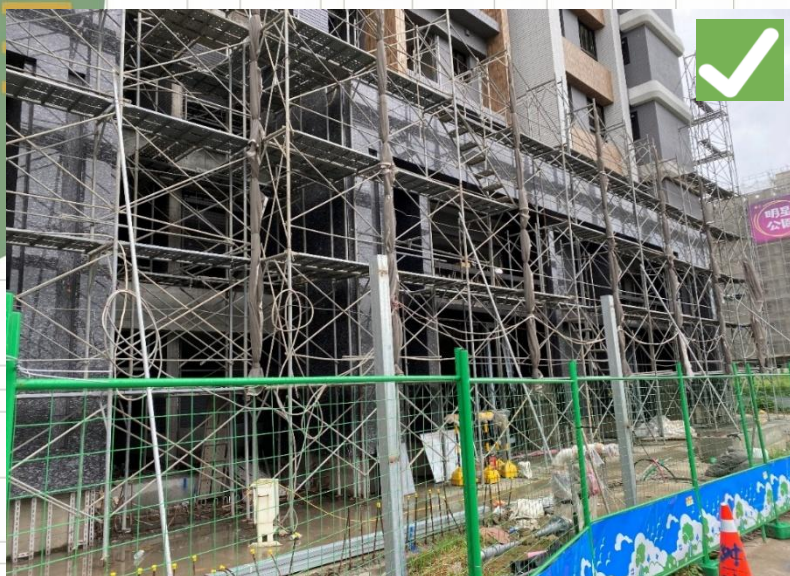
**事故經過：** 113 年 3 月 6

日下午 3 時左右，施工架拆

架人員於高度約 7 公尺遮斷

板上之第 2 層施工架工作臺

上拆除施工架作業時，配合

補磚作業的罹災者要進入室

內拿取磁磚材料時，自施工

架外側墜落到地面，送醫急

救後於同日不治死亡。

**災害原因：** 外牆施工架外側開口未設置護欄、安全網、安全帶等防護設備，且施工

架組配作業主管未確認施工架安全衛生設施之有效狀況，管制其他人員進入，致勞工

自外牆施工架外側開口墜落至地面致死。

1. 應落實承攬管理。
2. 應訂定墜落災害防止計畫。
3. 開口部分應設置護欄、護蓋或安全網，若因作業需求臨時將其開啟或拆除，應設置安全母索等防墜設施，供勞工使用安全帶。
4. 應指派施工架組配作業主管於作業現場確認安全衛生設備及措施之有效狀況前，應管制勞工或其他人員不得進入作業。

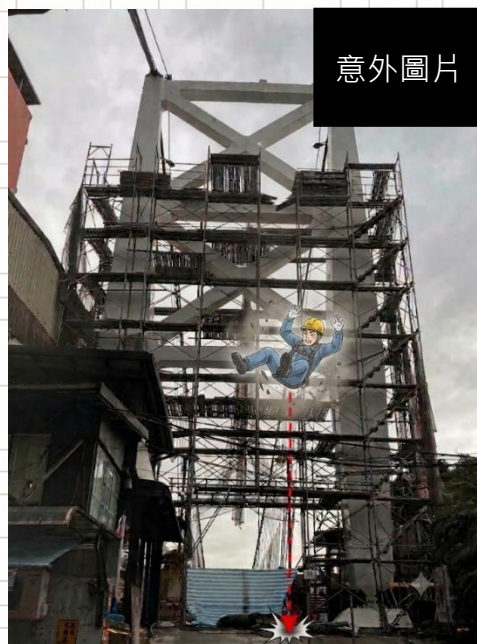
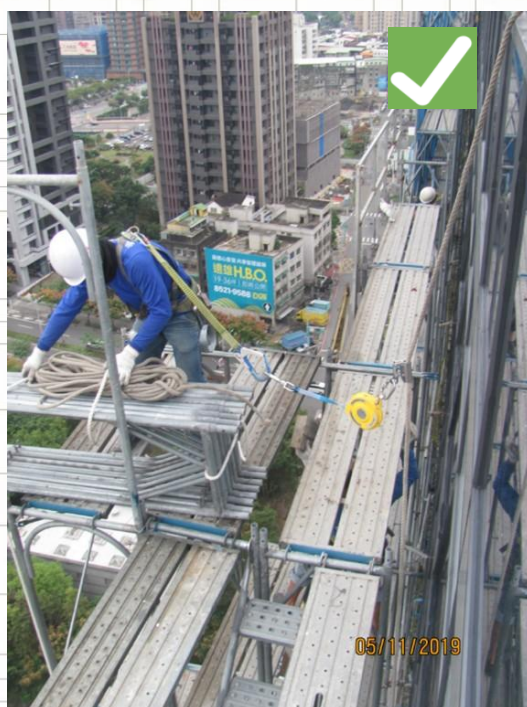
意外圖片

**事故經過：** 113 年 5 月 14 日上午 11 時 40 分，罹災者從事施工架拆除作業，以麻繩卸放交叉拉桿，因未使用全身背負式安全帶，連人帶料墜落地面，送醫急救後於同日不治死亡。

**災害原因：** 使勞工從事外牆施工架材料卸放作業，未提供勞工全身全身背負式安全帶、捲揚式防墜器及安全母索等設備，致勞工自施工架上墜落至地面致死。

1. 應落實承攬管理。
2. 未提供安全母索、捲揚式防墜器及全身全身背負式安全帶等防墜設施，供勞工使用。
3. 施工架組配作業主管應於現場監督管理施工架拆除作業，及實施檢點。

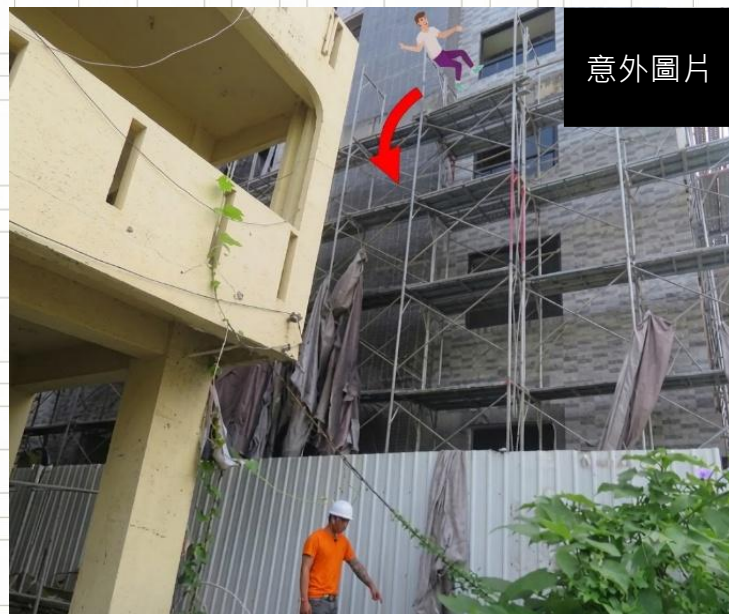
**事故經過：**113 年 9 月 9 日下午 5 時 50 分許，罹災者與其他 12 名勞工到工地進行三角架拆除及施工架組立作業，事故當時罹災者在外牆第 5 層施工架上(距地面高 8.5 公尺)負責接收並搬運施工架材料作業時，因接取交叉拉桿後彎腰將材料放置於施工架踏板上時重心不穩，從施工架開口部分墜落地面，送醫急救後不治死亡。

**災害原因：**施工架工作臺工作場所未設置護欄、安全網、安全帶等防護設備，亦未使勞工確實使用安全帽，致罹難者自施工架上墜落至地面致死。

1. 應落實承攬管理。
2. 應訂定墜落災害防止計畫。
3. 應於施工規劃階段實施風險評估。
4. 開口部分應設置護欄、護蓋或安全網，若因作業需求臨時將其開啟或拆

除，應設置安全母索等防墜設施，供勞工使用安全帶。

5. 應提供適當安全帽，並使其正確戴用。

6. 進行施工架拆除作業時施工架組配作業主管應確認安全衛生設備及措施之有效狀況，且管制其他人員不得進入作業。

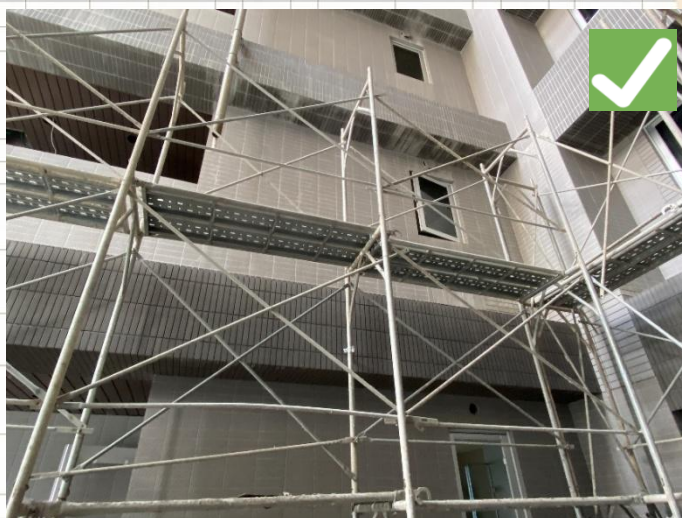
下午 4 時許罹災者於 9 樓外牆施工架上進行拆除作業，未配戴安全帶之罹災者使用手持研磨機切除剩下的固定螺栓時，自施工架外墜落至下方地面(高度約 24.1 公尺)，送醫急救後不治死亡。

**災害原因：** 開口部分未設置護蓋、安全網及未使勞工使用安全帶等防墜設備，致罹難者自 9 樓外牆施工架墜落至下方地面致死。

1. 應落實承攬管理。
2. 應訂定墜落災害防止計畫。
3. 開口部分應設置護欄、護蓋或安全網，若因作業需求臨時將其開啟或拆除，應設置安全母索等防墜設施，供勞工使用安全帶。

4. 施工架組配作業主管應於現場監督管理施工架拆除作業，及實施檢點。

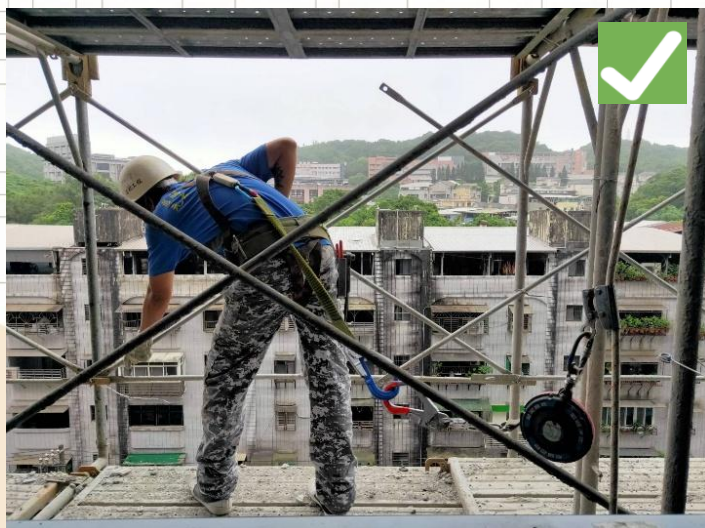
意外圖片

**事故經過：** 113 年 12 月 6 日上午 11 時 15 分許，罹災者在 13 樓外牆施工架上從事施工架拆除作業時，自施工架上墜落至中庭泳池旁平台，經送醫後不治死亡。

**災害原因：** 使勞工從事外牆施工架拆除作業，未於現場指派施工架

組配作業主管，未有安全上下設備，且罹災者未確實穿戴背負式安全帶及安全帽，致罹災者於 13 樓外牆施工架作業時自施工架外側墜落至 1 樓中庭地面致死。

1. 應落實承攬管理。
2. 應訂定墜落災害防止計畫。
3. 應於施工規劃階段實施風險評估。
4. 開口部分應設置安全母索等防墜設施，供勞工使用安全帶。
5. 應提供適當安全帽，並使其正確戴用。
6. 應指派施工架組配作業主管於現場監督管理施工架拆除作業，及實施檢點。

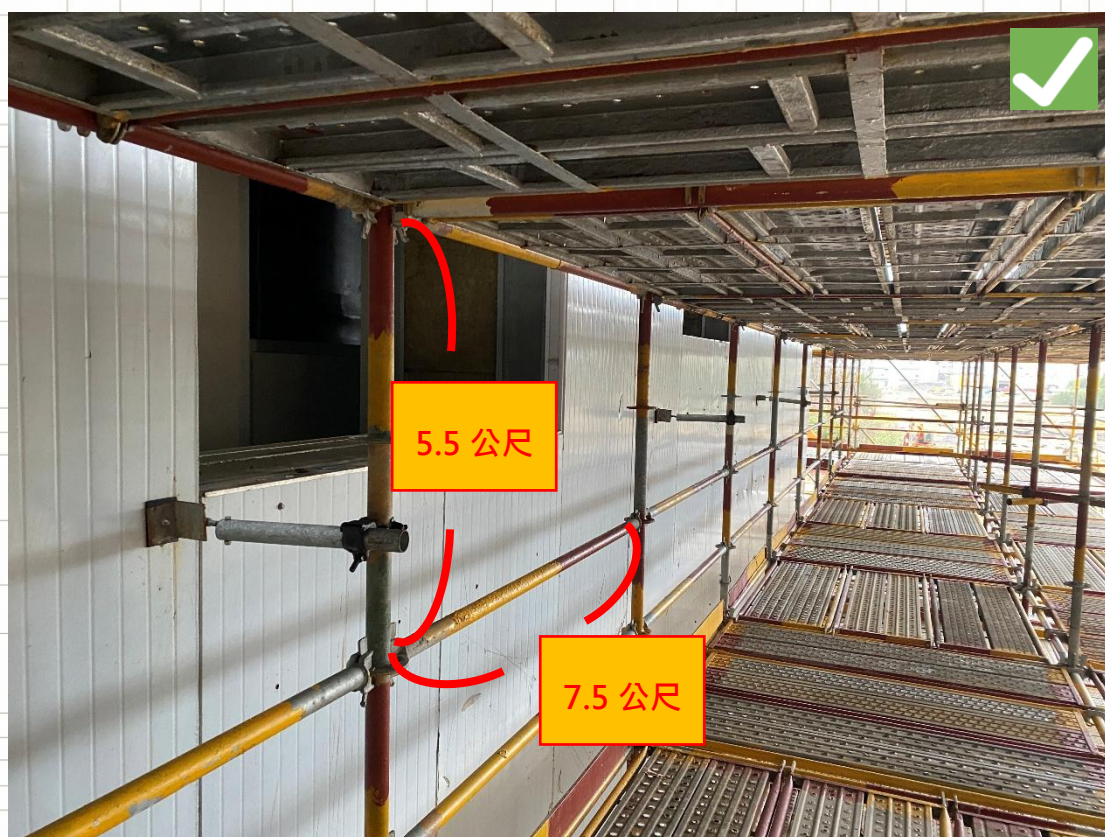
意外圖片

日上午 11 時 15 分許，工地進行外牆施工架拆除作業，並配合外牆施工架壁連座拆除後之外牆磁磚補磚作業。當日施工架拆除作業係由上而下逐層拆

除，並將拆除後的材料集中堆放於施工架踏板上，準備配合移動式起重機進行吊掛作業移除，作業過程中，勞工拆除最後一處固定施工架的壁連座時，因施工架部分支撐已被拆除，導致整組外牆施工架突然向外傾倒。現場部分人員及時跳至建築物外側梁柱處避難，但仍有 3 名勞工因閃避不及，隨倒塌的施工架墜落至地面。事故發生後，現場人員立即通報救護車，將受傷勞工送醫治療。

**災害原因：** 使勞工從事外牆施工架拆除作業，未採取防止施工架倒塌之必要安全措施，致施工架拆除過程中整體向外倒塌，造成 3 名勞工隨施工架墜落地面受傷。

1. 應落實承攬管理。
2. 應於施工規劃階段實施風險評估。
3. 為維持施工架之穩定，施工架應與構造物妥實連接，其垂直方向不超過 5.5 公尺；

水平方向不超過 7.5 公尺，對於因作業需要而局部拆除繫牆桿、壁連座等連接設施時，應採取補強或其他適當安全設施，以維持穩定。

4. 施工架組配作業主管應於現場監督管理施工架拆除作業，及實施檢點。
