107 年 7 月 24 日庭園景觀工程業從事路容清理工作發生公路交通事故災害致死災害案例

核備文號:1071037997

一、行業分類：庭園景觀工程業

二、災害類型：公路交通事故

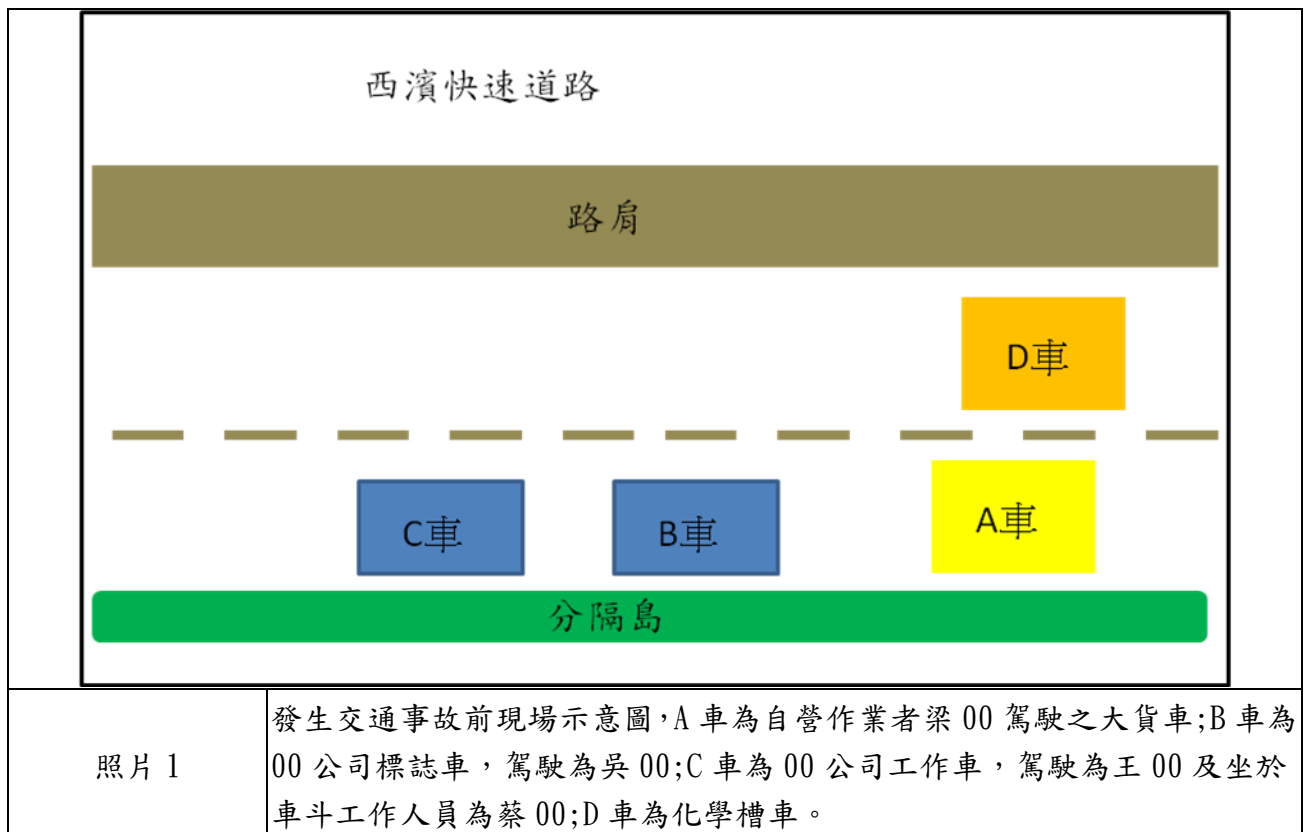
八、現場示意圖或照片：

據 00 公司工作車駕駛王 00 稱：「107 年 7 月 24 日 8 時 36 分自西濱快速公路北上清水路段開始從事路容清潔作業，近中午時決定收工至西濱快速公路通霄交流道迴轉返回工寮用餐，沿西濱快速公路南下時發現沿路有掉落物，由蔡 00 在工作車後方車斗進行撿拾掉落物作業，撿拾完成後準備離開時，即遭後方車輛推撞。」。

(一) 直接原因：00 有限公司標誌車駕駛人員吳 00、工作車駕駛人員王 00 及工作人員蔡 00 於西濱快速公路南下內車道從事撿拾掉落物作業，00 公司負責人梁 00 駕駛大貨車沿內車道行駛撞擊吳員駕駛之標誌車後，再推撞王員駕駛之工作車，造成蔡 00 頭胸部創傷性骨折及出血，致外傷性休克死亡，另造成吳 00 高位端頸椎損傷，致休克死亡、王 00 腦震盪及左側膝部擦傷、左側足部挫傷、頭部鈍傷，及梁 00 左側第 7 肋骨骨折。

- 1、 內車道從事撿拾掉落物作業，未依道路交通主管機關規定，於路肩設置標誌車。
- 2、 大貨車駕駛突入內車道之施工區域。

(一) 雇主對於有車輛出入、使用道路作業、鄰接道路作業或有導致交通事故之虞之工作場所，應依下列規定設置適當交通號誌、標示或柵欄：．．．。

前項交通號誌、標示或柵欄等設施，道路交通主管機關有規定者，從其規定。

(職業安全衛生設施規則第 21 條之 1 第 2 項暨職業安全衛生法第 6 條第 1

項)
