從事外牆泥作作業發生墜落死亡災害

核備文號：1111059665

一、行業分類：其他土木工程業（4290）

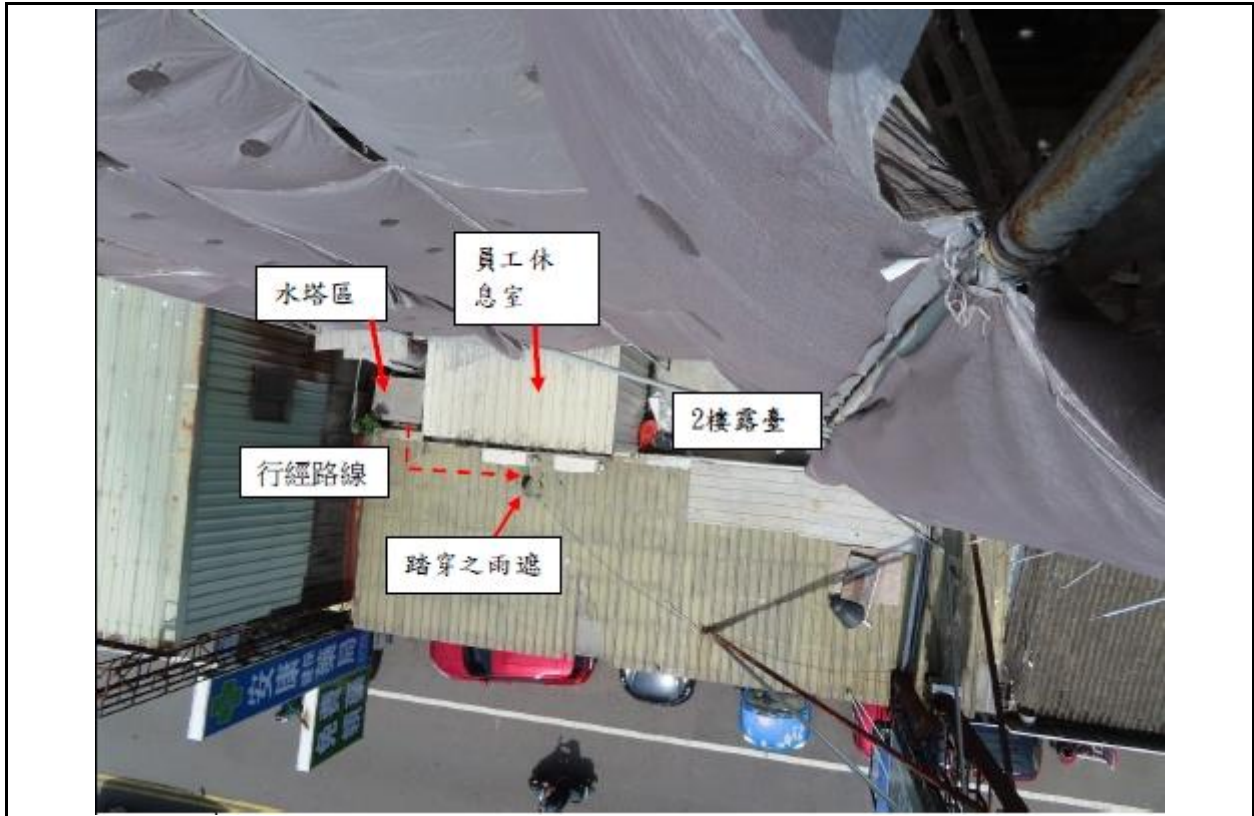
(二) 8時許，劉〇〇與蘇罹災者到苗栗縣〇〇鄉〇〇路〇〇〇號之工地工作，當日上午劉〇〇與蘇罹災者已把外牆粉刷完成，下午在2樓露台上清理廢棄土塊，大致清理完成後，16時許劉〇〇留在2樓露台繼續收尾工作，蘇罹災者就獨自到另一側的水塔區作業，約莫16時40分蘇罹災者清完水塔區之廢棄土塊後，拿著一袋廢棄物從雨遮走回來的時候，踏穿雨遮之塑膠採光浪板墜落至地面

災害現場外觀照片

(二) 雇主對於勞工有墜落危險之場所，應設置警告標示，並禁止與工作無關之人員進入。（職業安全衛生設施規則第232條暨職業安全衛生法第6條第1項）

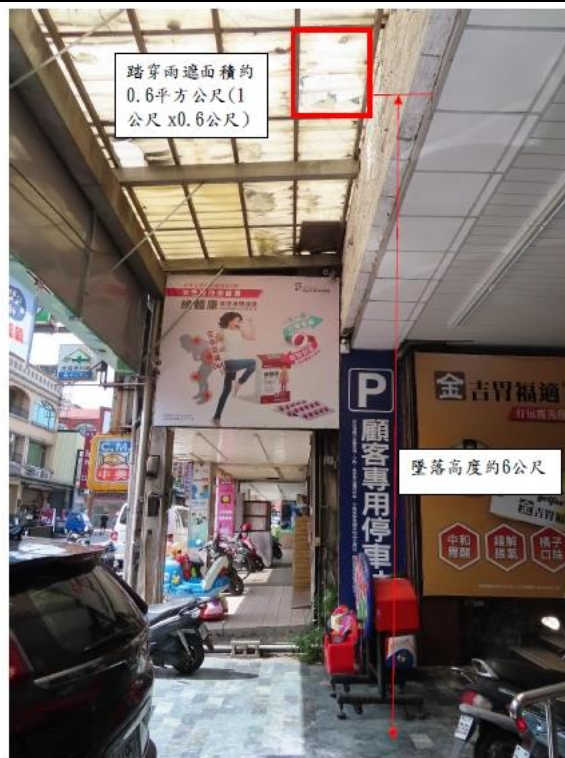
(一)直接原因：蘇罹災者踏穿高約6公尺之雨遮塑膠採光浪板墜落地面，造成胸腹部外傷併發多處肋骨骨折及肝臟裂傷，致創傷性血胸、腹腔內出血合併低血容性休克死亡。

災害踏穿雨遮照片
