## 從事從事清潔作業發生墜落致死災害

核備文號：1111054939

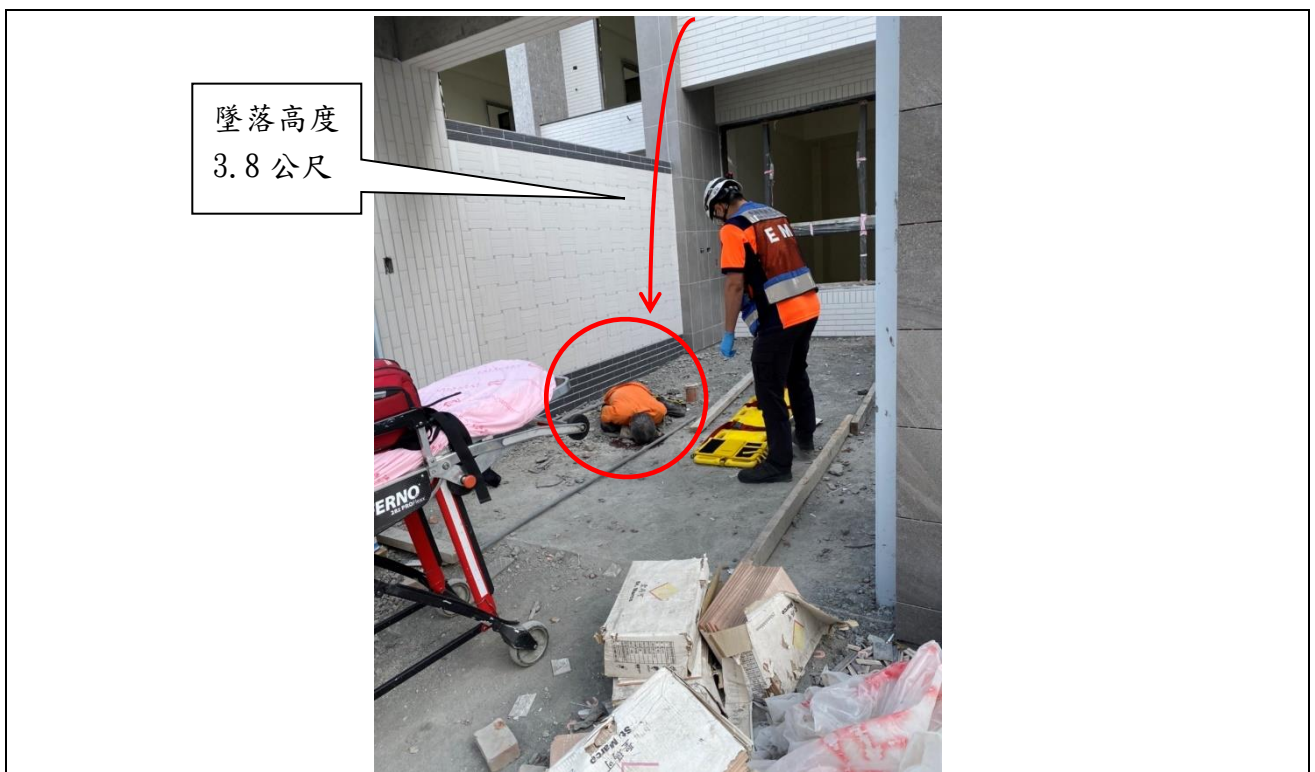
說明	照片二：罹災者墜落後，以跪膝姿勢趴於1樓車庫地面。(本照片係由事業單位提供)
----	--

雇主使勞工許○○於C13戶2樓陽台進行清潔作業時，對於高度二公尺以上之陽台開口部分，未於該處設置護欄、護蓋或安全網等防護設備，且未提供安全帽並使其戴用，導致罹災者許○○自高度3.8公尺之2樓陽台開口墜落至1樓車庫地面，造成傷重死亡。

(一)直接原因：罹災者自高度3.8公尺高之2樓陽台開口部分墜落至1樓車庫地面，導致傷重死亡。

- 1、對於高度3.8公尺之2樓陽台開口部分等場所作業，未於該處設置護欄、護蓋或安全網等防護設備。
- 2、對於進入營繕工程作業場所作業人員，未提供安全帽並使其正確戴用。
