從事捲紙機作業時發生遭捲夾致死災害

核備文號：(106)1014479

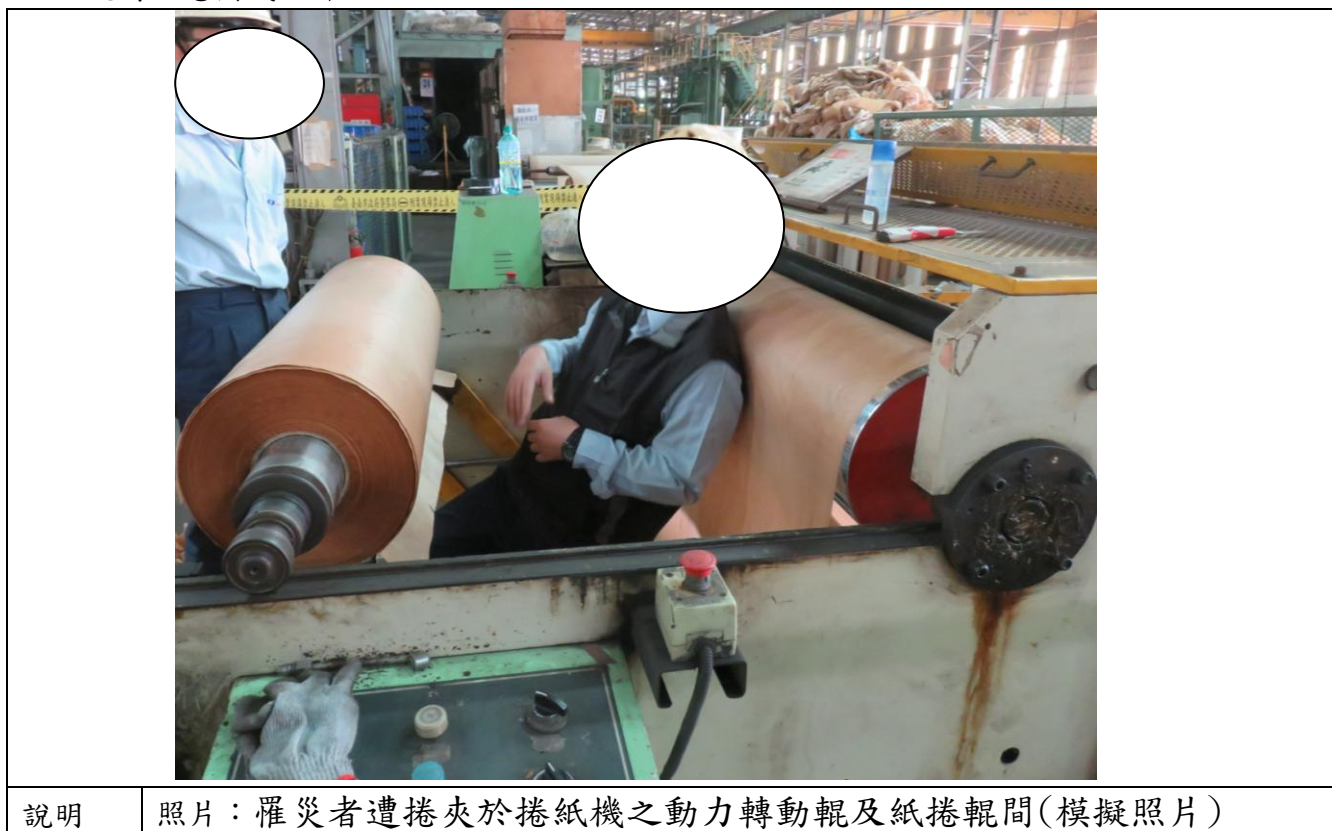
八、現場示意圖或照片：

（二）發現者李○益於106年3月28日21時50分許發現罹災者楊○益遭捲紙機之動力轉動輓及紙捲輓夾住，楊○益為該公司技術員，主要工作內容為操作精軋機，並視排班狀況被調派操作捲紙機，當日楊○益與發現者李○益及勞工洪○能輪值中班（工作時間為16時至24時），當日17時許李○益及洪○能於廠內E棟操作精軋機，楊○益於廠內D棟操作捲紙機進行捲紙作業。直至21時50分許，李○益前往D棟查看楊○益之作業狀況，發現罹災者楊○益遭捲紙機之動力轉動輓及紙捲輓夾住，頭部夾於2滾輪上方，身體及雙手皆夾於2滾輪下方，呈半蹲狀態，頭部稍微傾斜向上仰，臉部朝北邊，於是請同事前來幫忙並由勞工吳○慶緊急聯絡救護車，醫護人員到場後，表示楊○益已無呼吸心跳，並將罹災者送至經送臺南市新樓醫院麻豆分院。

肇災之捲紙機未設置具有連鎖性能之安全門等設備，致罹災者楊○益於捲紙機接紙、調整作業時，先停止動力轉動輓轉動，將紙捲輓之撥桿開關鬆開，進入捲紙機之動力轉動輓及紙捲輓間進行接紙作業後離開，將紙捲輓撥桿開關閉合，惟撥桿閉合期間可能發現襯紙仍偏移，楊員將多餘襯紙抽出後，未再次停止撥桿運行，進入動力轉動輓與紙捲輓間調整襯紙位置以免滾捲時產生偏離造成襯紙斷裂，不慎被夾，傷重死亡。

罹災者於捲紙機襯紙調整作業時，遭夾於動力轉動輓及紙捲輓間，傷重致死。

（一）雇主對於機械之掃除、上油、檢查、修理或調整有導致危害勞工之虞者，應停止相關機械運轉及送料。為防止他人操作該機械之起動等裝置或誤送料，應採上鎖或設置標示等措施，並設置防止落下物導致危害勞工之安全設備與措施（職業安全衛生設施規則第57條第1項暨職業安全衛生法第6條第1項）

（二）雇主對於其他自動化機械具有危險之部分應設置護罩、護圍或具有連鎖性能之安全門等設備。（職業安全衛生設施規則第058條第1項第05款暨職業安全衛生法第006條第1項）
