○○停車塔從事消防設備檢修作業發生二氧化碳外洩致7傷

○○停車塔二氧化碳自動系統檢測簽證工程發生二氧化碳洩漏災害致1死1傷

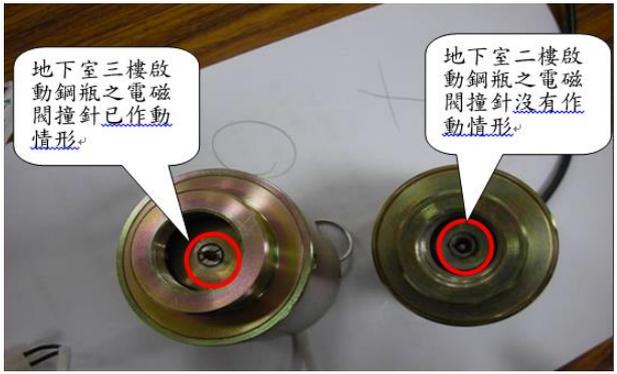
<p>地下室三樓啟動鋼瓶之電磁閥撞針已作動情形。</p> <p>地下室二樓啟動鋼瓶之電磁閥撞針沒有作動情形。</p>

勞工於停車塔地下室從事消防設備檢修作業時啟動滅火裝置，因未事先卸除檢修樓層之二氧化碳自動滅火設備之小型啟動鋼瓶，造成二氧化碳洩出。而於災害發生時，已有5名勞工於災害現場昏迷，1人意識不清，而施作場所之保全人員進入搶救，因未配戴 SCBA（空氣呼吸器）而吸入二氧化碳，終造成7傷之事故。

本案肇災主因係未指定專人決定作業方法及順序，而致勞工作業時誤觸化學設備所致。另雇主亦未對勞工施預防災變所必要之安全衛生教育與訓練，亦未訂定安全衛生工作守則及管理計畫，致災害發生時未能及時反應，而釀此災害。

- 一、雇主對於化學設備及其附屬設備之改善、修理、清掃、拆卸等作業，應指定專人，並事先告知有關作業勞工。
- 二、雇主應對勞工施以從事工作及預防災變所必要之安全衛生教育、訓練，並於工作場所適當提供防護具，以保障勞工安全。
- 三、事業單位應會同勞工代表訂定適合其需要之安全衛生工作守則，報經檢查機構備查後，公告實施。
- 四、建議訂定二氧化碳自動滅火設備檢修標準作業程序及相關安全規範，以保障後續消防檢護工作施作之安全。

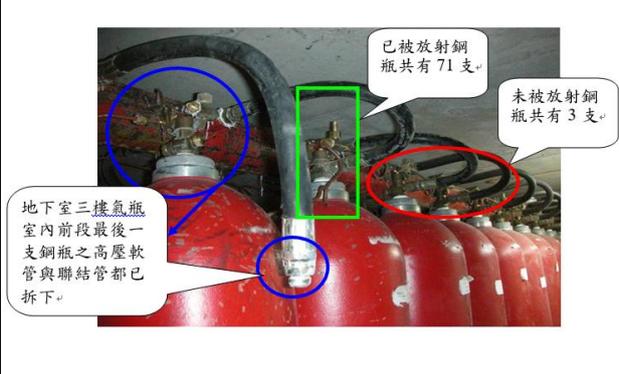
<p>地下室三樓氣瓶室內前段最後一支鋼瓶之高壓軟管與聯結管都已拆下。</p> <p>已被放射鋼瓶共有 71 支。</p> <p>未被放射鋼瓶共有 3 支。</p>
<p>地下室三樓小型肇災之二氧化碳啟動鋼瓶之電磁閥已作動。</p>	<p>地下室三樓氣瓶室內大型二氧化碳鋼瓶共有 74 支，其中已被擊發 71 支，僅剩下 3 支未被擊發。</p>

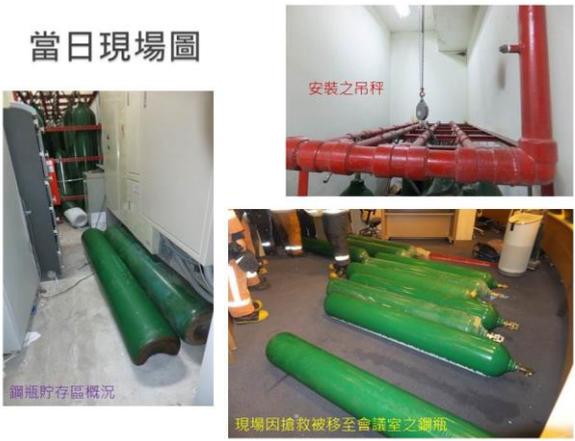
<div style="text-align: center; font-weight: bold; margin-bottom: 10px;">當日現場圖</div>

<p style="font-size: small; margin-top: 5px;"> 安裝之吊桿 鋼瓶貯存區概況 現場因搶救被移至會議室之鋼瓶 </p>	<div style="text-align: right; font-weight: bold; margin-bottom: 10px;">災害現場圖</div>

罹災勞工於停車塔進行二氧化碳自動系統檢測簽證工程，從事進行二氧化碳鋼瓶秤重作業時，未架妥鋼瓶固定桿，致作業時發生鋼瓶傾倒並發生洩漏，罹災勞工因吸入過多二氧化碳，造成1死1傷之事故。

本案肇災主因係因高壓氣體容器未架妥固定桿及護蓋，致盛裝容器發生傾倒並致有害氣體外洩，而雇主未對勞工落實預防災變所必要之安全衛生教育訓練，亦未訂定安全衛生工作守則及管理計畫，致災害發生時未能及時反應，且施工現場未留足夠通道，於災害發生時，發生傾倒之高壓氣體容器阻礙搶救動線，延誤搶救時間。

- 一、雇主對於高壓氣體容器，應加固定並裝妥護蓋。
- 二、雇主對裝有危害物質之容器，應於明顯之處設置規定事項之公告板，並應提供勞工安全資料表。
- 三、於進行室內作業時，應依規定設置足夠勞工使用與急救之通道。
- 四、雇主使勞工從事工作，應採取必要之預防設備或措施，使勞工免於發生職業災害。

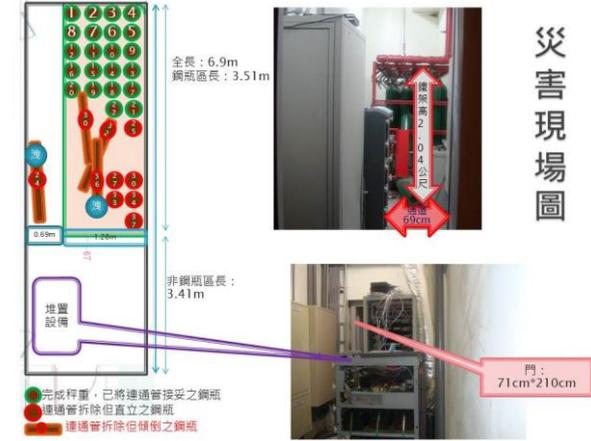
<p style="font-size: small; margin-top: 5px;"> 全長：6.9m 鋼瓶區長：3.51m 非鋼瓶區長：3.41m 門：71cm*210cm 推置設備 ● 完成秤重，已將連通管接妥之鋼瓶 ● 連通管拆除但直立之鋼瓶 ● 連通管拆除但傾倒之鋼瓶 </p>
災害現場說明	災害現場發生示意
