勞工從事庫板隔間安裝作業發生感電災害致死重大職業災害

一、行業分類：建物完工裝修工程業（4340）

二、災害類型：感電（13）

三、災害媒介物：輸配電線路（351）

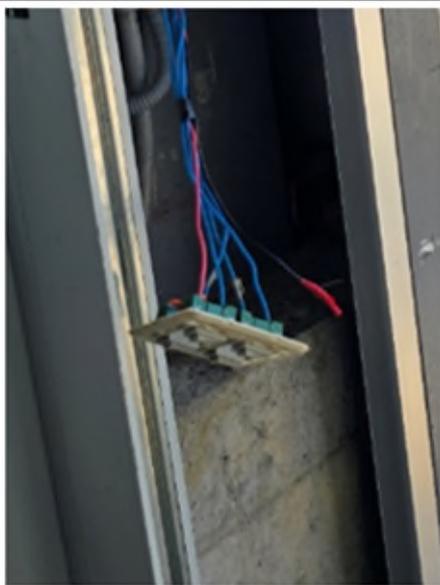
燈具開關拆除前

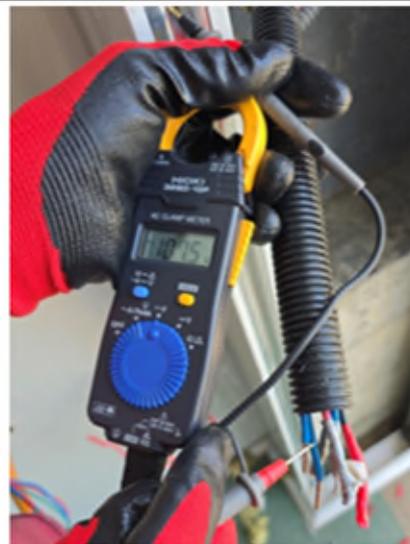
燈具開關拆除後，裸線部分未包
覆絕緣，實測對地電壓 107.5V

1. 對於電氣設備及線路之敷設等有導致感電之虞者，未停止送電，並為防止他人誤送電，應採上鎖或設置標示等措施。
2. 使勞工於接近低壓電路或其支持物從事敷設作業時，未於該

電路裝置絕緣用防護裝備，亦未戴用絕緣手套等防護具。

- (一)機械、設備、器具、原料、材料等物件…及工程之設計或施工者，應於設計、製造、輸入或施工規劃階段實施風險評估，致力防止此等物件於使用或工程施工時，發生職業災害。(職業安全衛生法第5條第2項)
- (二)雇主使勞工於接近低壓電路或其支持物從事敷設、檢查、修理、油漆等作業時，應於該電路裝置絕緣用防護裝備。(職業安全衛生設施規則第257條暨職業安全衛生法第6條第1項)
- (三)雇主為防止電氣災害，應依下列規定辦理：一、…。十二、對於電氣設備及線路之敷設、…、修理或調整等有導致感電之虞者，應停止送電，並為防止他人誤送電，應採上鎖或設置標示等措施。(職業安全衛生設施規則第276條第12款暨職業安全衛生法第6條第1項)
- (四)雇主應依其事業單位之規模、性質，訂定職業安全衛生管理計畫，要求各級主管及負責指揮、監督之有關人員執行。(職業安全衛生管理辦法第12條之1第1項暨職業安全衛生法第23條第1項)
- (五)雇主應依規定置職業安全衛生管理人員。(職業安全衛生管理辦法第3條第1項暨職業安全衛生法第23條第1項)
- (六)雇主應依規定訂定自動檢查計畫，實施自動檢查。(職業安全

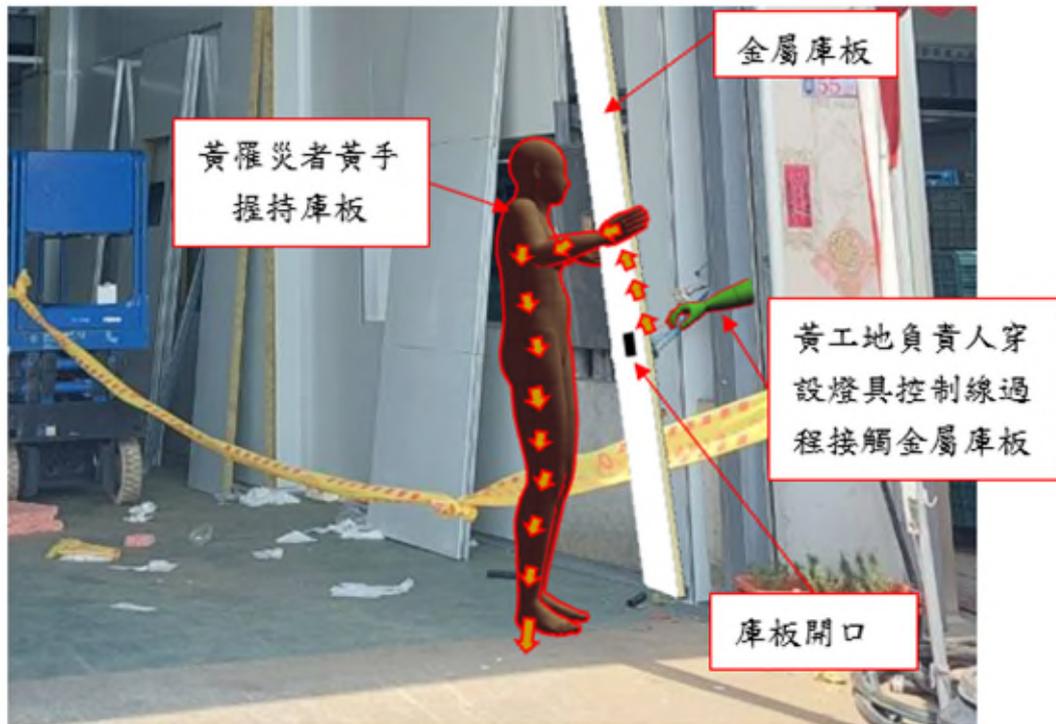
照片

（一）直接原因：黃罹災者雙手握持金屬庫板作業時，因帶電之燈具控制線接觸金屬庫板發生感電，電流經其雙手、身體、右腳與大地形成迴路，致其觸電造成心律不整，導致心因性休克死亡。

黃罹災者黃手
握持庫板

金屬庫板

黃工地負責人穿
設燈具控制線過
程接觸金屬庫板

庫板開口

說明：黃工地負責人於穿設燈具開關控制線至庫板開口處時，帶電之控制線末端裸線部分接觸金屬製庫板，電流經庫板、黃罹災者雙手、身體、右腳與大地形成迴路(如箭頭路徑)，致發生感電災害。
