## 從事變壓器吊運作業發生倒塌致死災害

核備文號：1141815649

一、行業分類：其他專門營造業（4390）

二、災害類型：倒塌、崩塌（05）

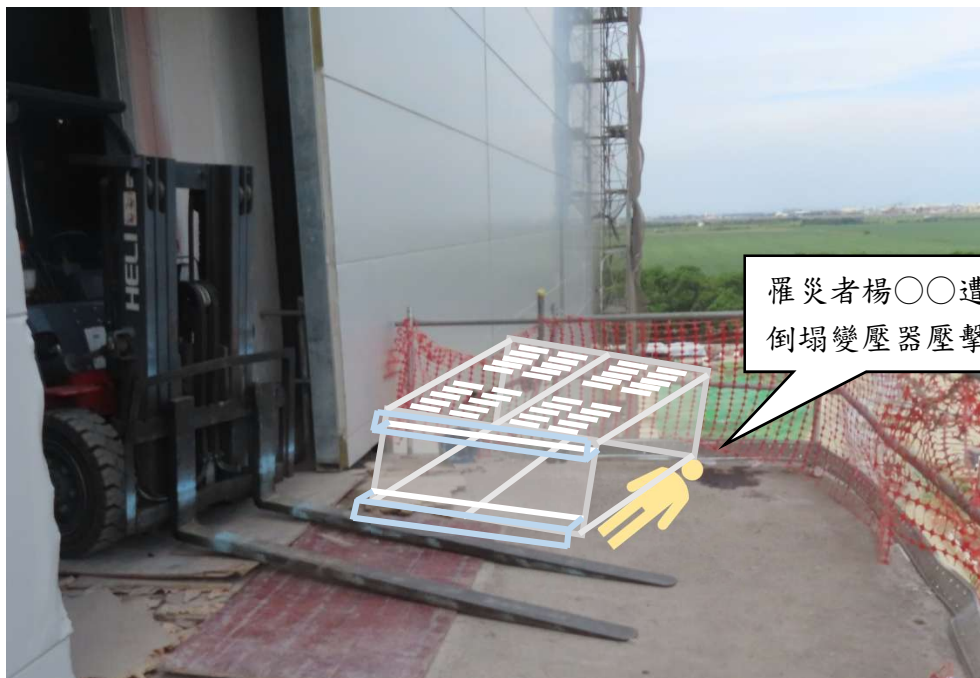
八、現場示意圖或照片：

（一）直接原因：罹災者遭 2.85 公噸之變壓器倒塌，壓擊頭部及胸部，導致傷重死亡。

| 說明 | 照片：罹災者楊○○於本工程 CUP 棟之四樓吊料平台，遭重量達 2.85 公噸之變壓器倒塌壓擊頭部及胸口。 |

- 1、工程之施工者，應於施工規劃階段實施風險評估，致力防止工程施工時，發生職業災害。(職業安全衛生法第5條第2項)
- 2、事業單位應依下列規定設職業安全衛生管理單位(以下簡稱管理單位)：一、第一類事業之事業單位勞工人數在100人以上者，應設直接隸屬雇主之專責一級管理單位。…。(職業安全衛生管理辦法第2條之1第1項暨職業安全衛生法第23條第1項)
- 3、適用第2條之1及第6條第2項規定之事業單位，應設職業安全衛生委員會。(職業安全衛生管理辦法第10條暨職業安全衛生法第23條第1項)
- 4、雇主應依其事業單位之規模、性質，訂定職業安全衛生管理計畫，要求各級主管及負責指揮、監督之有關人員執行。(職業安全衛生管理辦法第12條之1第1項暨職業安全衛生法第23條第1項)
- 5、勞工人數在100人以上之事業單位，應另訂定職業安全衛生管理規章。(職業安全衛生管理辦法第12條之1第2項暨職業安全衛生法第23條第1項)
- 6、下列事業單位，雇主應依國家標準CNS45001同等以上規定，建置適合該事業單位之職業安全衛生管理系統，並據以執行：一、第一類事業勞工人數在200人以上者。…。(職業安全衛生管理辦法第12條之2第1項暨職業安全衛生法第23條第1項)
- 7、雇主依第13條至第63條規定實施之自動檢查，應訂定自動檢查計畫。(職業安全衛生管理辦法第79條暨職業安全衛生法第23條第1項)
- 8、勞工人數在30人以上之事業單位，依第2條之1至第3條之1、第6條規定設管理單位或置管理人員時，應依中央主管機關公告之內容及方式登錄，陳報勞動檢查機構備查。(職業安全衛生管理辦法第86條暨職業安全衛生法第23條第1項)
- 9、雇主對於堆高機之操作，不得超過該機械所能承受之最大荷重，且其載運之貨物應保持穩固狀態，防止翻倒。(職業安全衛生設施規則第127條暨職業安全衛生法第6條第1項)

- 10、雇主對於搬運、堆放或處置物料，為防止倒塌、崩塌或掉落，應採取繩索捆綁、護網、擋樁、限制高度或變更堆積等必要設施，並禁止與作業無關人員進入該等場所。(職業安全衛生設施規則第 153 條暨職業安全衛生法第 6 條第 1 項)
- 11、雇主對於物料之搬運，應儘量利用機械以代替人力，凡 40 公斤以上物品，以人力車輛或工具搬運為原則，500 公斤以上物品，以機動車輛或其他機械搬運為宜；運輸路線，應妥善規劃，並作標示。(職業安全衛生設施規則第 155 條暨職業安全衛生法第 6 條第 1 項)
- 12、事業單位以其事業之全部或一部分交付承攬時，應於事前告知該承攬人有關其事業工作環境、危害因素暨本法及有關安全衛生規定應採取之措施。(職業安全衛生法第 26 條第 1 項)
- 13、事業單位以其事業之全部或一部分交付承攬時，應於事前告知該承攬人有關其事業工作環境、危害因素暨本法及有關安全衛生規定應採取之措施。承攬人就其承攬之全部或一部分交付再承攬時，承攬人亦應依前項規定告知再承攬人。(職業安全衛生法第 26 條第 2 項)
- 14、與承攬人分別僱用勞工共同作業時，為防止職業災害，原事業單位應採取下列必要措施：一、設置協議組織，並指定工作場所負責人，擔任指揮及協調之工作。二、工作之連繫與調整。三、工作場所之巡視。…。(職業安全衛生法第 27 條第 1 項第 1、2、3 款)
