從事遮雨棚鋼浪版螺絲鬆脫作業發生墜落致死災害

核備文號：104-1034253

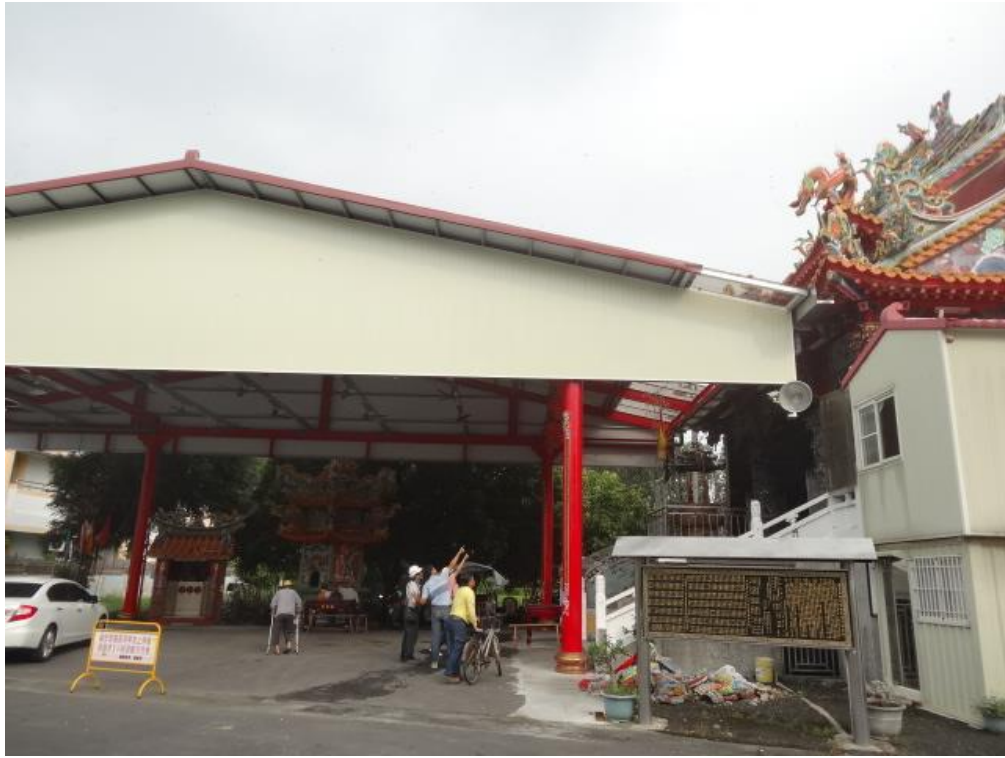
說明

照片一：災害發生於嘉義市西區福全里姜文街○○號附 1 之本工程遮雨棚上方之玻璃採光罩處。

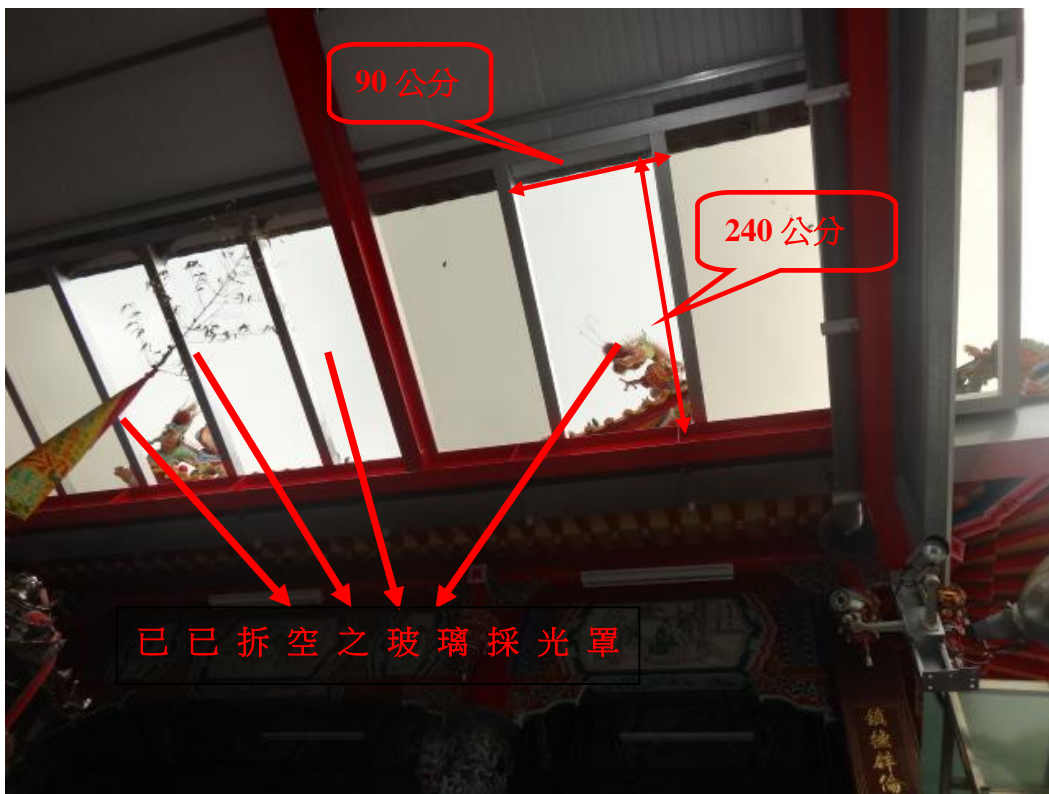
說明

本次災害發生於民國104年8月13日8時0分許，災害發生當日，雇主蔡員甲與勞工蔡員乙及李罹災者3人於8時許至本工程從事鋼浪版螺絲鬆脫作業，蔡員甲與蔡員乙先行上至遮雨棚上方討論需鬆脫多少排螺絲，此時，李罹災者亦隨後爬上遮雨棚，但於行走過程中，不慎由已拆空之玻璃採光罩開口墜落至下方的階梯上，再順著階梯滾落至約1.8公尺高的地面，蔡員甲隨即以電話聯絡救護車，將其送至嘉義基督教醫院急救，延至104年8月21日11時仍傷重死亡。

照片二：○○宮前方遮雨棚上方有一排玻璃製之採光罩，其中有 4 塊因颱風損壞而被拆空，拆空之玻璃每塊長約 2.4 公尺、寬約 0.9 公尺。

1、使勞工從事屋頂作業時，於易踏穿材料構築之屋頂作業，未先規劃安全通道，於屋架上設置適當強度，且寬度在三十公分以上之踏板，並於下方適當範圍裝設堅固格柵或安全網等防墜設施。

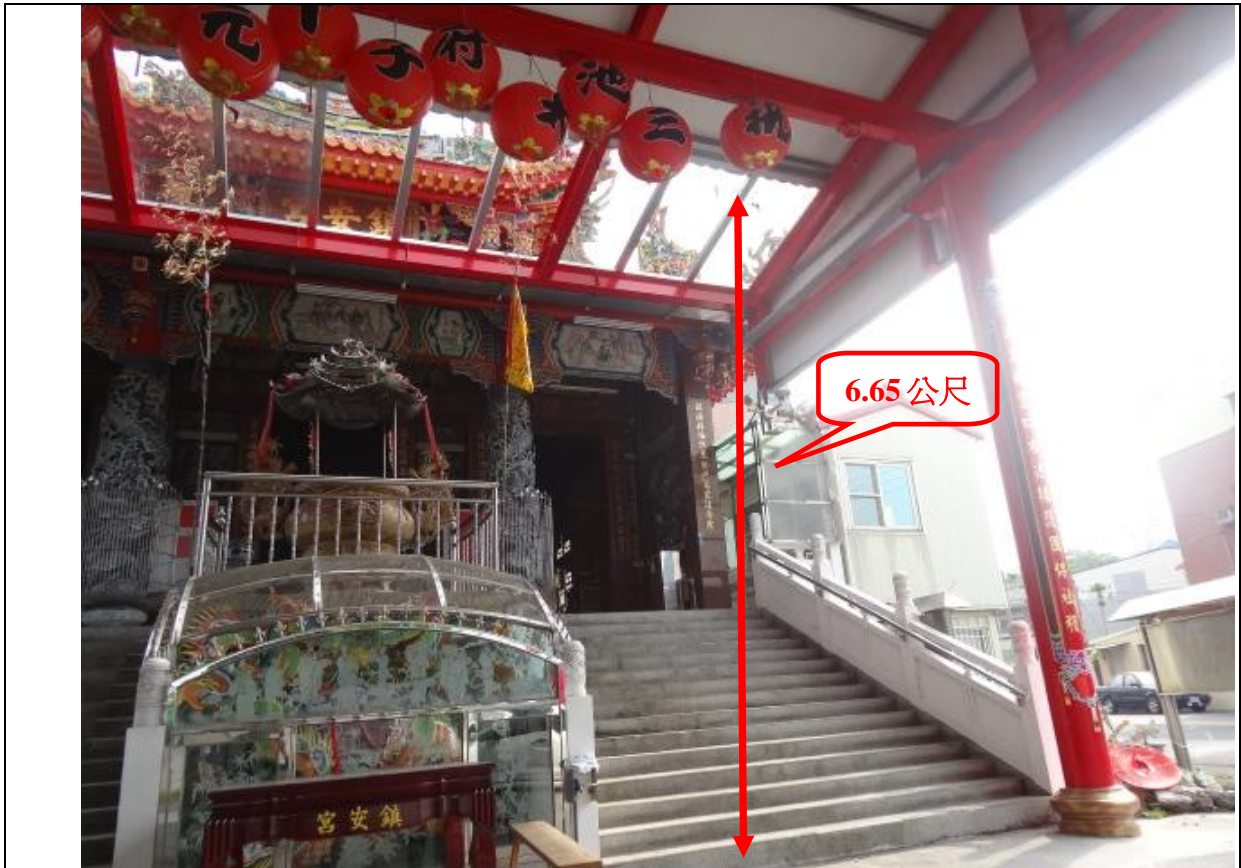
(一)直接原因：自距地面高度約6.65公尺之玻璃採光罩開口部分墜落地面，導致傷重死亡。

說明 照片三：○○宮前方遮雨棚上方有一排玻璃製之採光罩，距地面高度約 6.65 公尺，李罹災者先墜落於階梯上再滾落至地面。
