從事柱筋綁紮作業發生墜落災害致死職業災案

一、行業分類：整地、基礎及結構工程業（4310）

二、災害類型：墜落（01）

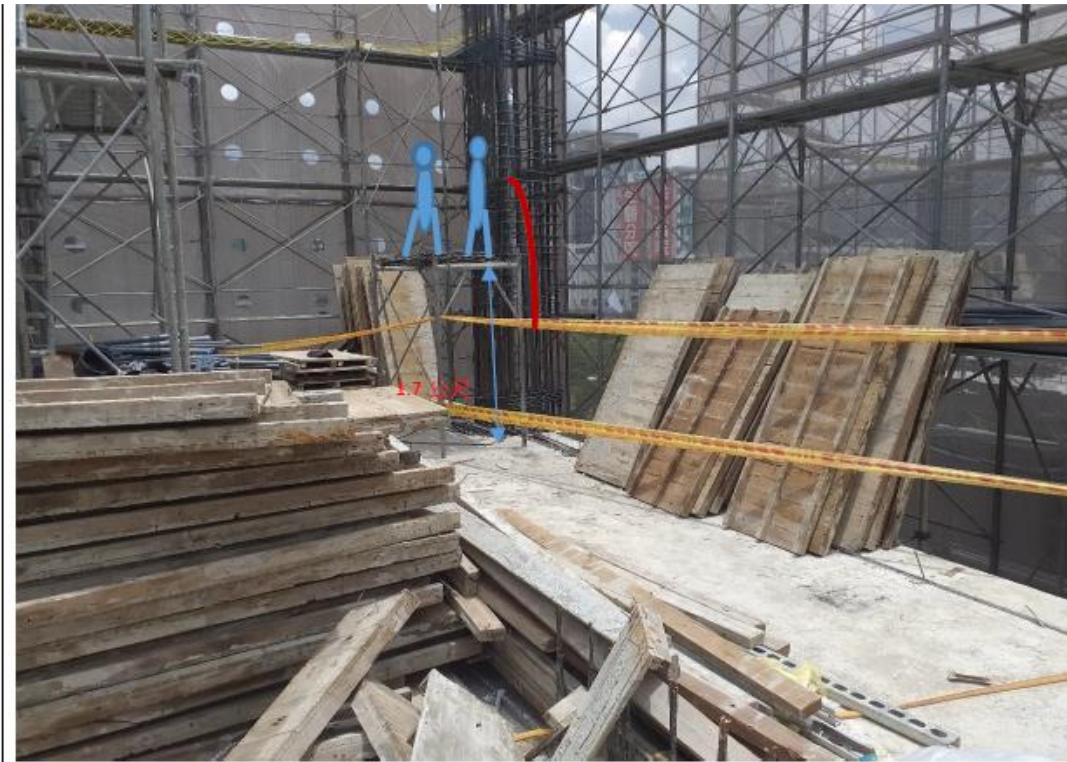
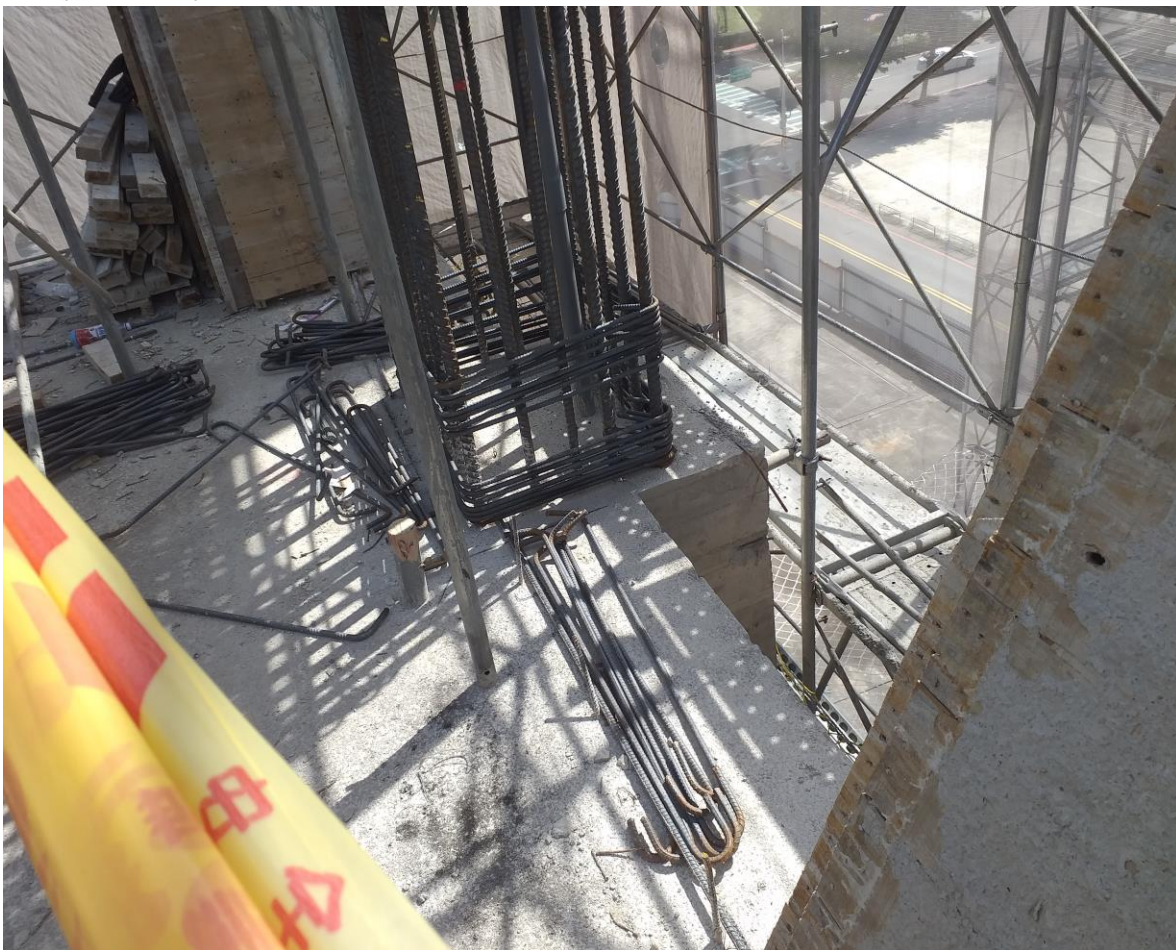
八、現場示意圖或照片：

113 年 7 月 29 日 10 時左右，蘇員先爬上位於 3E 柱 1 層施工架上準備綁柱筋，後罹災者於 5 樓地面因有事下樓約 5、6 分鐘後再回到 5 樓地面爬上施工架，約 10 時 17 分左右，罹災者跟蘇員說話後，蘇員低頭繼續綁著鋼筋，突然蘇員聽到物體撞擊聲後，蘇員抬頭看就沒有看到罹災者，於是馬上從上往下看就看到罹災者已躺在 2 與 3 樓之間外牆施工架踏板上，經工地人員通知救護車至工地現場將罹災者送到台大生醫中心急救後不治死亡。

1. 直接原因：自 5 樓樓地板上之 1 層施工架上墜落至結構體與外牆施工架之間開口再墜落至下方 2 至 3 樓之間外牆施工架踏板死亡。

(1) 高度 2 公尺以上結構體與外牆施工架之間開口未設置防墜設施。

(2) 未採取使勞工使用安全帶等防止墜落措施。

2. 雇主對於高度 2 公尺以上之屋頂、鋼樑、開口部分、階梯、樓梯、坡道、工作臺、擋土牆、擋土支撐、施工構臺、橋樑墩柱及橋樑上部結構、橋臺等場所作業，勞工有遭受墜落危險之虞者，應於該處設置護欄、護蓋或安全網等防護設備，或因作業之需要臨時將護欄、護蓋或安全網等防護設備開啟或拆除者，應採取使勞工使用安全帶等防止墜落措施。(營造安全衛生設施標準第 19 條暨職業安全衛生法第 6 條第 1 項)
